# Antikvarisk förundersökning med riktlinjer för ny bebyggelse

Hotel Bellevue, Dalarö 3:4 och 3:5  
Haninge kommun

2015-11-18

## **Antikvarisk förundersökning, Hotel Bellevue, Dalarö 3:4 och 3:5, Haninge kommun**

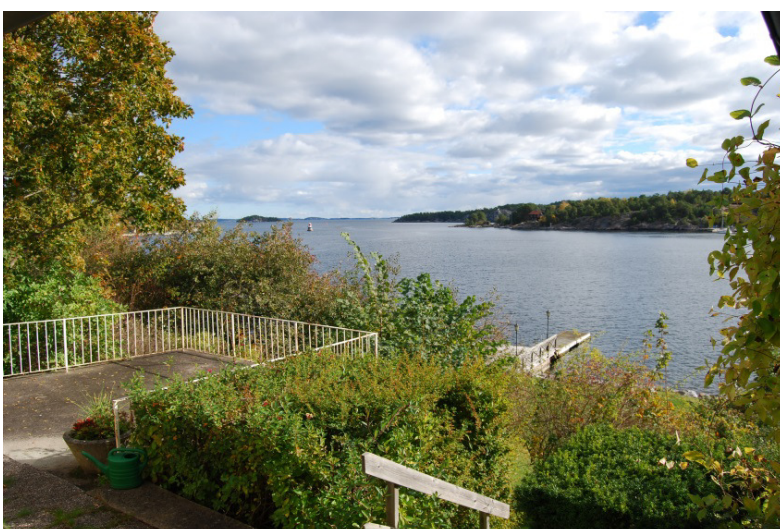
*Terrassen ovanpå jordkällaren består av en gjuten betongplatta med staket av vitmålat smide.*

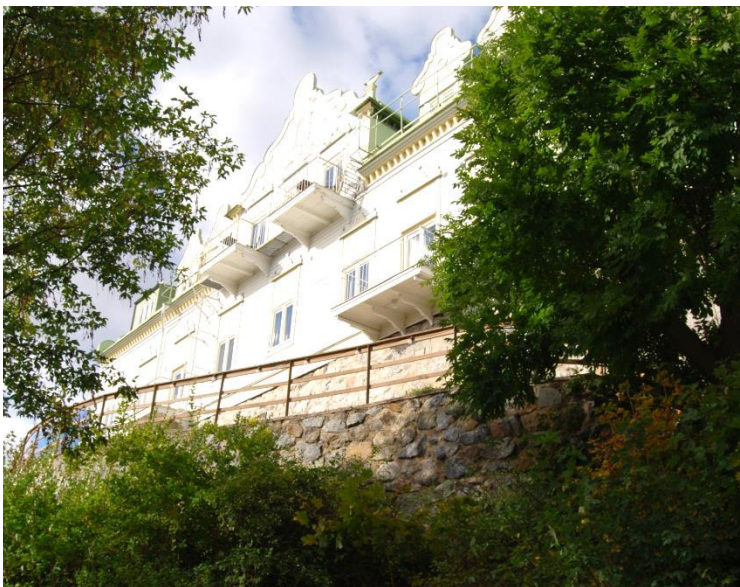
*En hög konvext formad terrass murad av orgelbunden granit ligger i tomtens övre del.*

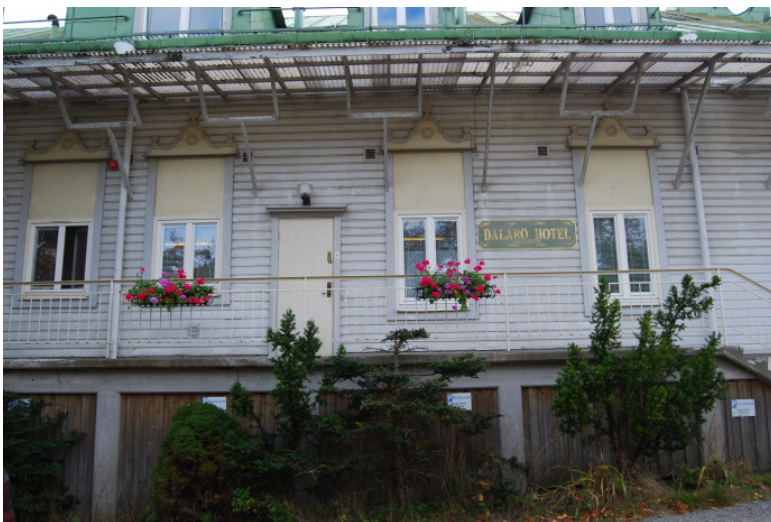
*Lastkajen från 1950-talet utmed hotellets entrésida.  
Köksingången och skärmtaket.*

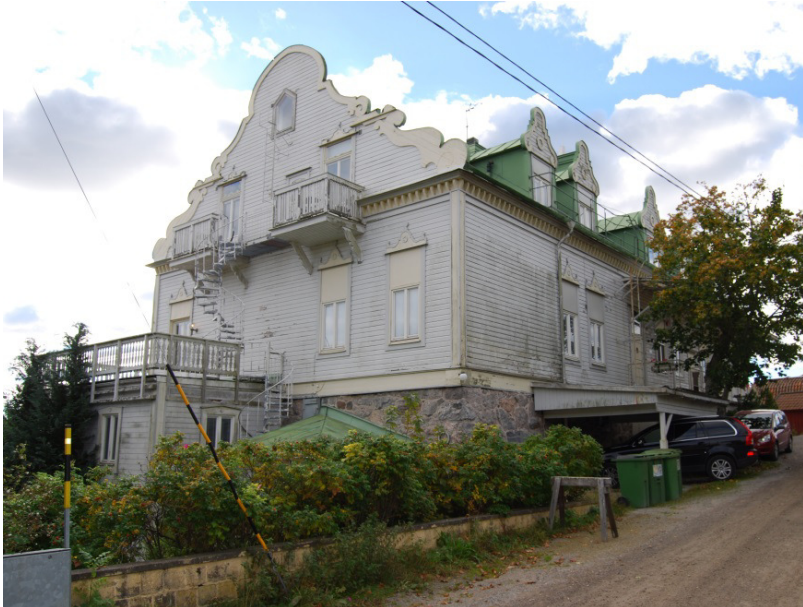
*Vid östra gaveln finns två balkonger samt två tillbyggnader. Den södra utbyggnaden utgör en terrass som nås via de stora sällskapsrummen på bottenvåningen. Under terrassplanet ligger två plan vilket det övre har varit inrett men idag används som förråd och det undre utgör entré till källaren.*

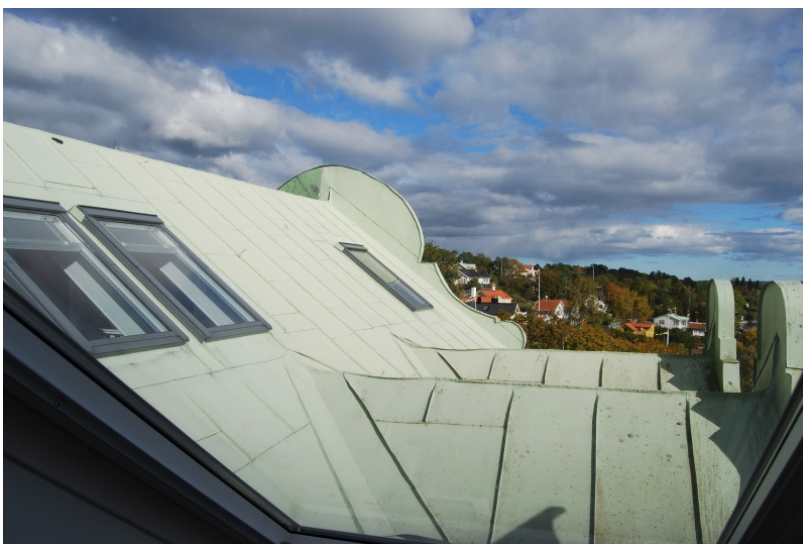
*Taket sett från övre vinden.*

*På bilden syns tydligt uppbyggnaden och baksidorna på de dekorativa, volutformade kuporna och östra gaveln.*

*Taket har sammanlagt sex takfönster varav fem vetter mot sjön.*

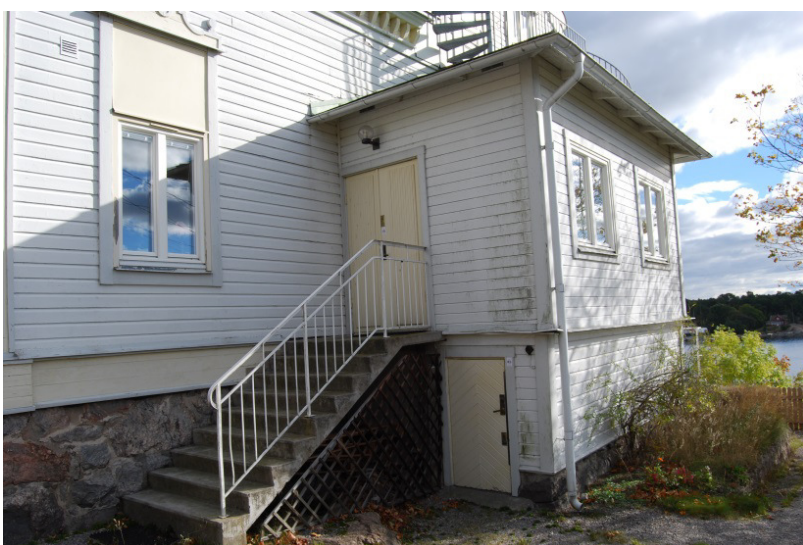
*Utbyggnaden på västra sidan är två våningar hög på stensockel. Av äldre fotografier framgår att det har varit en glasad veranda. Trappan upp är gjuten betongtrappa med smidesräcke.*

*Tillbyggnaden användes som kapell under S:t Lukas-stiftelsens tid.*

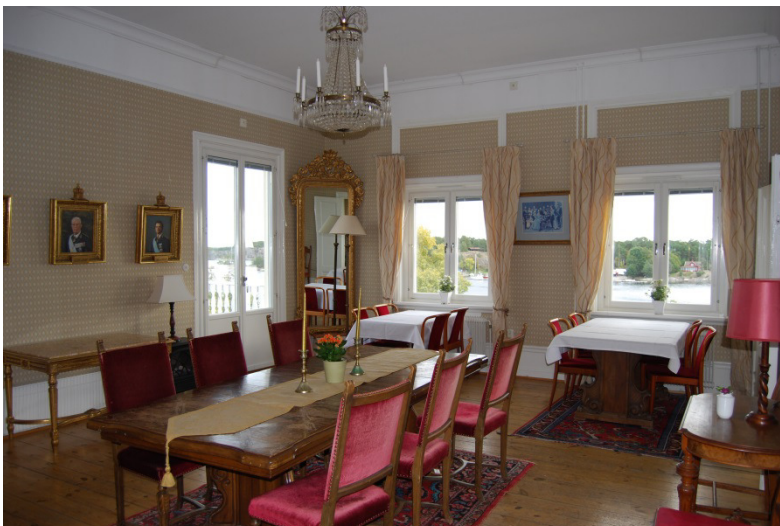
*Östra salen med utgång till terrassen på östra gaveln.*

*Salen utgör det östra av tre som ligger i fil utmed sjösidan.*

*Även på insidan har foder som hör till den högre ursprungliga fönsterhöjden behållits.*

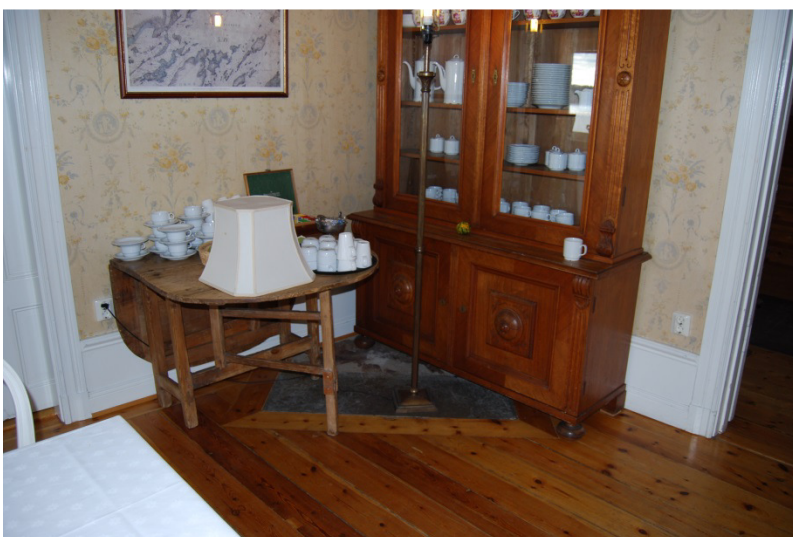
*I salarna finns äldre brädgolv med fris och eldstadsplaner där kachelugnarna tidigare har stått.*

*Här finns också höga socklar samt foder vid dörrar och fönster bevarade.*

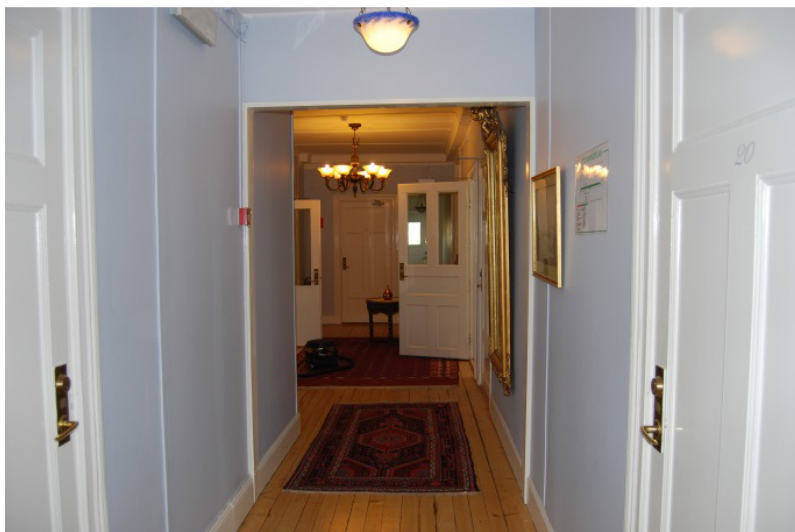
*I korridoren ligger ett äldre brädgolv. Dörrarna är troligen ursprungliga*

*Väggarna är skivtäckta och tapetserade. Taket har en målad skivtäckning.*

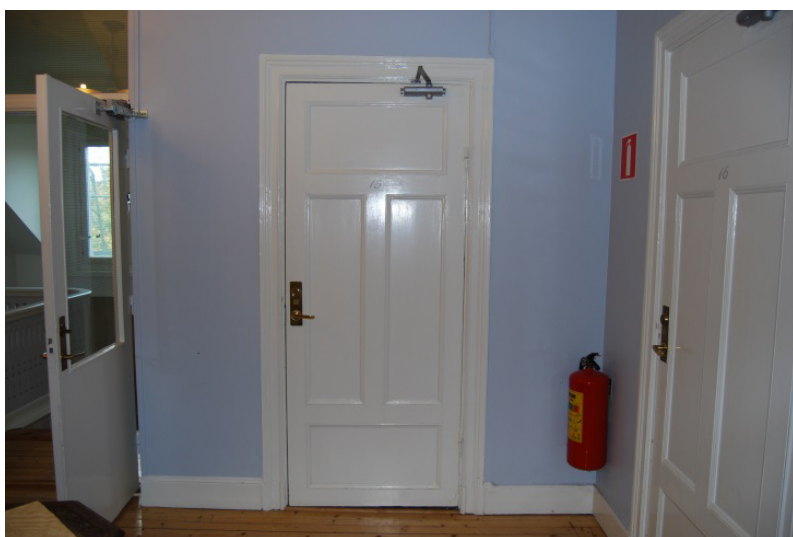
*Samtliga dörrar till hotellrummen från korridoren är ursprungliga trädörrar med fyra fyllningar. De har förstärkts på insidan för att uppfylla ljud- och brandkrav.*

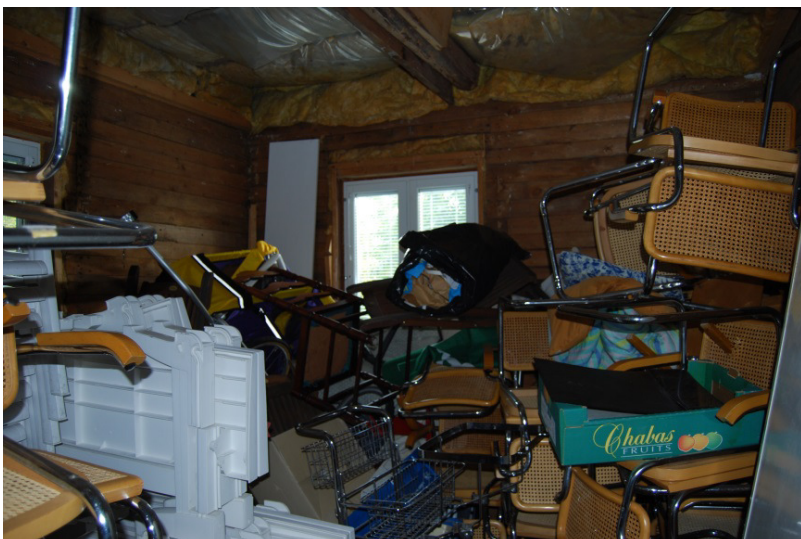
*Utrymme under terrassen på östra gaveln.*

*Detta rum har tidigare i någon mån varit inrett visar rester av nedriven papp på väggarna.*

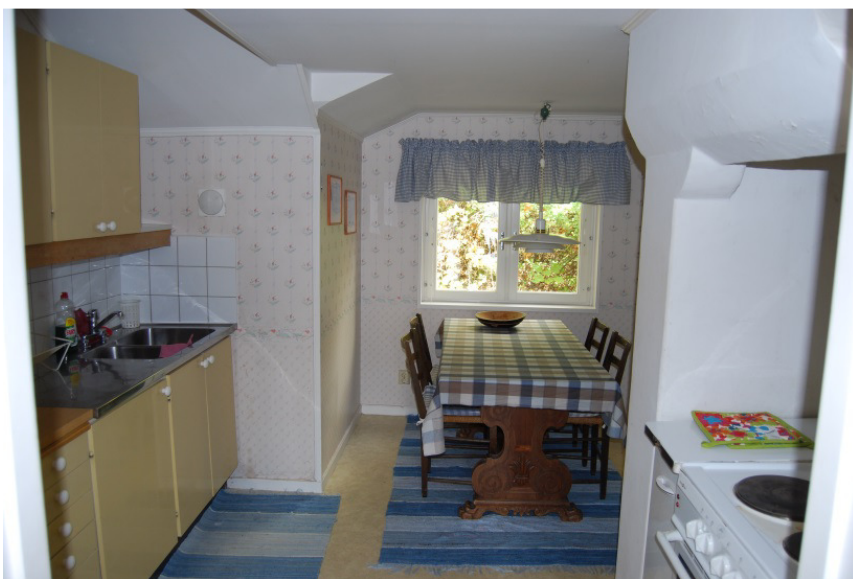
*Stugan innehåller tre  
rum och kök. I köket finns  
en äldre spis med murad  
kåpa. I östra sovrummet  
en öppen spis som  
bedöms vara från 1950-  
talet.*
