Uppdragsledare
Tomas Schedwin/073-620 60 33
Datum
2018-04-27

Uppdragsnummer
230 628
Uppdragsnamn
Haninge kommun, Dalarö 4.4

Geoteknisk bedömning av fastigheten Dalarö 4:4, Haninge kommun.

Beställare: Haninge kommun

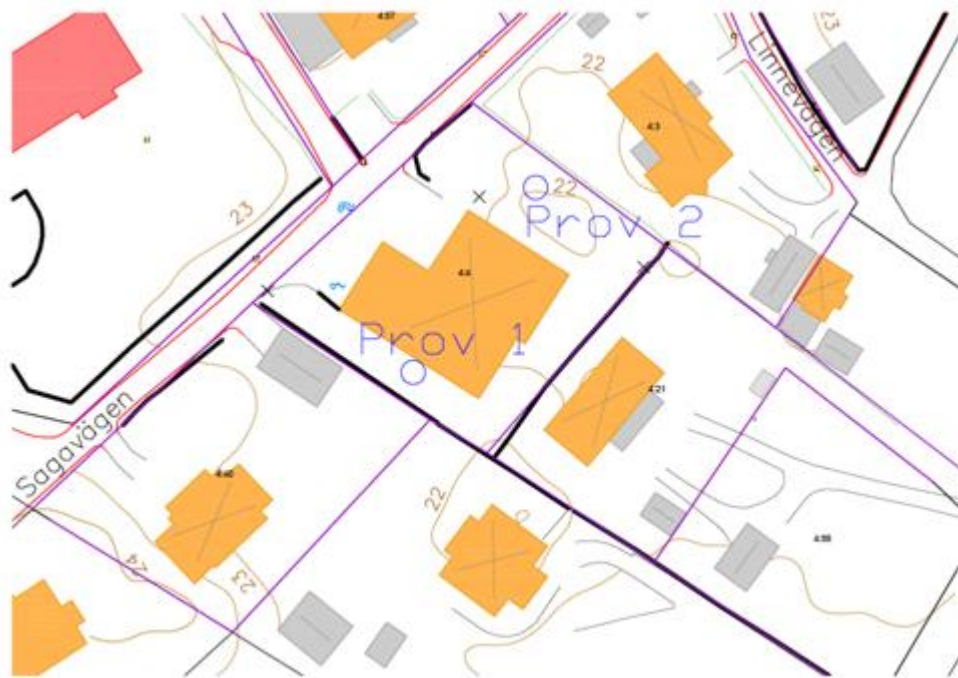
Figur 4. Punkterna för provtagning av jord avseende miljötekniska analyser.

Analyssvaren visar att samtliga prover innehåller halter under eller långt under Naturvårdsverkets riktvärden för känslig markanvändning (KM). För fullständiga analysresultat se bilaga 3.

Resultaten från analys av de två proverna avseende föroreningar visar inte på några förekomster av föroreningar i marken, resultaten ligger alla under naturvårdsverkets rekommendationer. Det gör att det inte finns anledning att rekommendera några åtgärder kring förorenad mark. Men eftersom det idag ligger en byggnad på fastigheten där lite olika verksamheter förekommit, så rekommenderas det att följa upp med provtagning av schaktbotten vid det fortsatta arbetet inför ny byggnation.

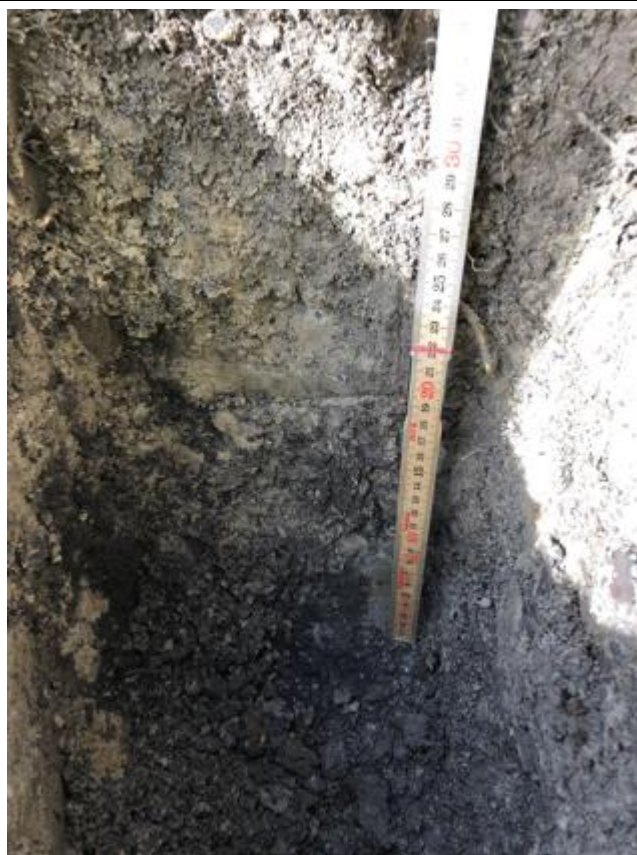
Vid platsbesök grävdes två provgropar på cirka 0,4 meters djup för att få en uppfattning av jordlagerföljden samt ta prover avseende föroreningar och kornanalys. Det gick även att observera ett mullrikt, organiskt lager, i markprofilen på cirka 0,20–0,25 meters djup. Vid 0,4 meters djup och djupare var jorden dessutom betydligt blötare än ovanliggande lager (figur 6).

Figur 5. En av de provgropar som grävdes vid platsbesöket på totalt cirka 0,4 meter. Bilden visar en ökning av blött, mörkare material vid botten av gropen.

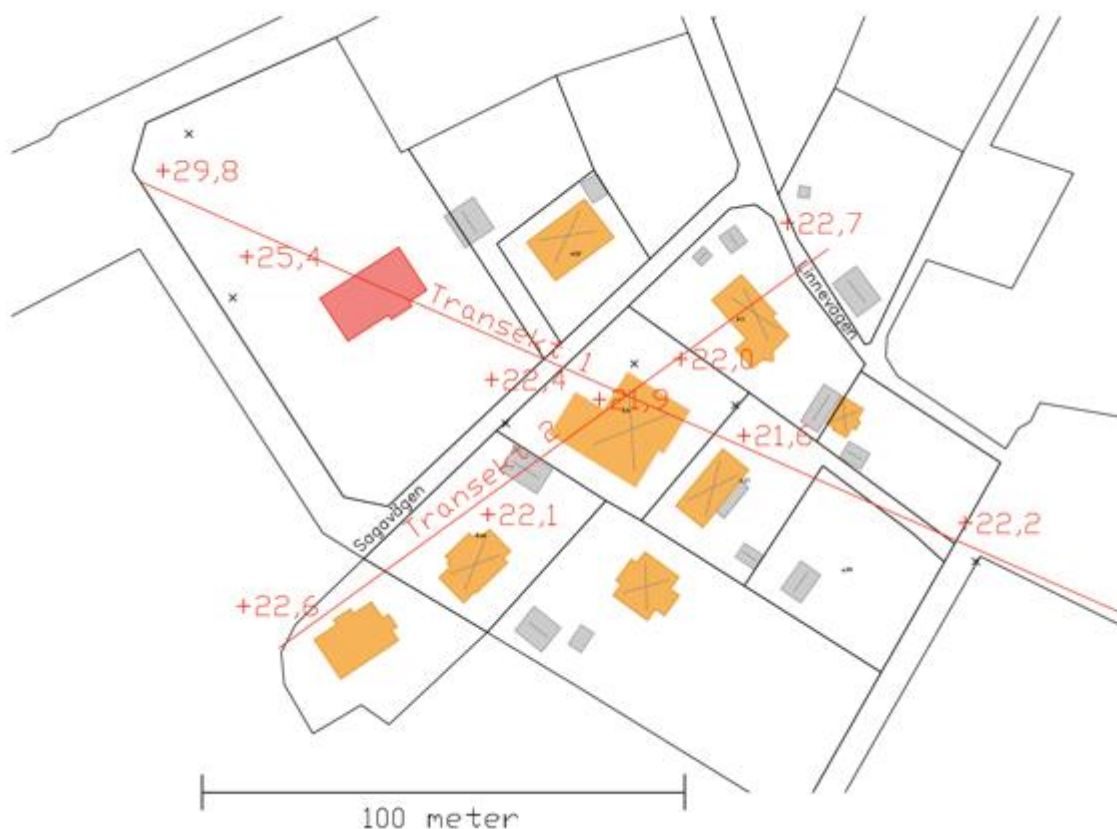
Resultatet av inmätningen visar att fastigheten Dalarö 4.4 ligger i en lägsta punkt i området både sett till öst-västlig och nord-sydlig riktning (figur 7). Detta medför att just fastigheten Dalarö 4:4 ligger i en djupare sänka i just detta område. Där kan det då jämförelsevis bli lite större sedimentdjup och det är till denna punkt i området på fastigheten och grannfastigheterna som även vatten kommer röra sig och ansamlas.

Figur 6. Inmätning av markhöjder i omkringliggande område till Dalarö 4.4. Kartmaterial är tillhandahållet från Haninge kommun. Norr är uppåt i bild. Referenssystem SWEREF 99 med höjdsystemet RH2000.

När det gäller översvämning i en vidare bemärkelse, kan det inte uteslutas att det skulle kunna bli problem med att vatten samlas och ligger på markytan vid kraftig snösmältning eller mycket nederbörd. Orsaken är just fastighetens placering i den lägsta delen av det lokala området, så ytavrinning och det grundvatten som rör sig i området från grannfastigheterna i norr, öst och väst rör sig i riktning mot fastigheten Dalarö 4:4. Det stod inget vatten vid platsbesöket på fastigheten, trots stor mängd vatten vid snösmältningen, men det noterades att marken var fuktigare vid cirka 0,4 meters djup vilket kan indikera möjligheterna till vattenansamling på fastigheten. Det bör dock gå att förhindra framtida problem med vatten i anslutning till ny byggnad genom att planera och projektera för väl anpassade dagvattenlösningar på fastigheten.

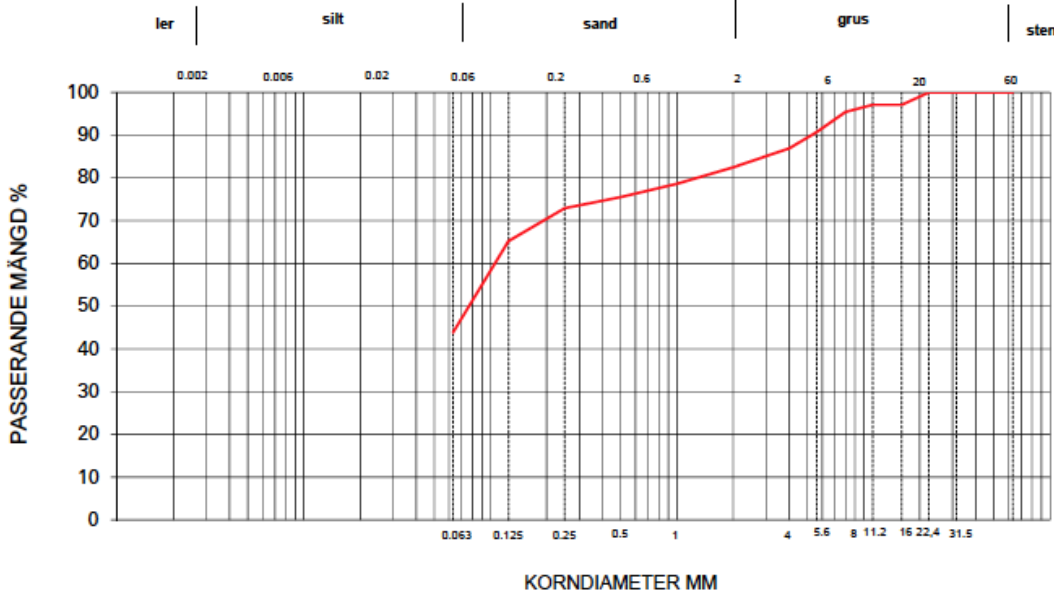
Analyssvaren av kornstorleksanalysen visar att jordarten på fastigheten har hög halt av finkorniga sediment i form av silt- och lerpartiklar. Den andra dominerande fraktionen är sand (2–0,06 mm). Den finkorniga fraktionen under 0,06 mm kan ha mycket vattenhållande egenskaper, vilket delvis kom fram genom hög fuktighet i samband med provtagningen, men resultatet ger ingen uppdelning i andelen silt respektive ler i denna finjordsfraktion. Fullständiga resultat redovisas i bilaga 2.

Halt (0.063/tot) vikt-%	43,8
Halt (0.002/0.063) vikt-%	
Graderingstal; d60/d10	
Organisk halt (Humushalt)	
Största sten i provet, mm :	
Jordart	(gr)saSi
Tjälfarighetsklass och materialtyp	5A/4
Vattenkvot %	
Glödningsförlust vikt-%	
Totalt inlämnat prov (kg):	
Resultatet avser endast den provade mängden
