HANINGE KOMMUN  
**Norrby, Södra etappen**  
Planerat detaljplaneområde

PM Geoteknik  
PLANERINGSUNDERLAG

2016-06-13

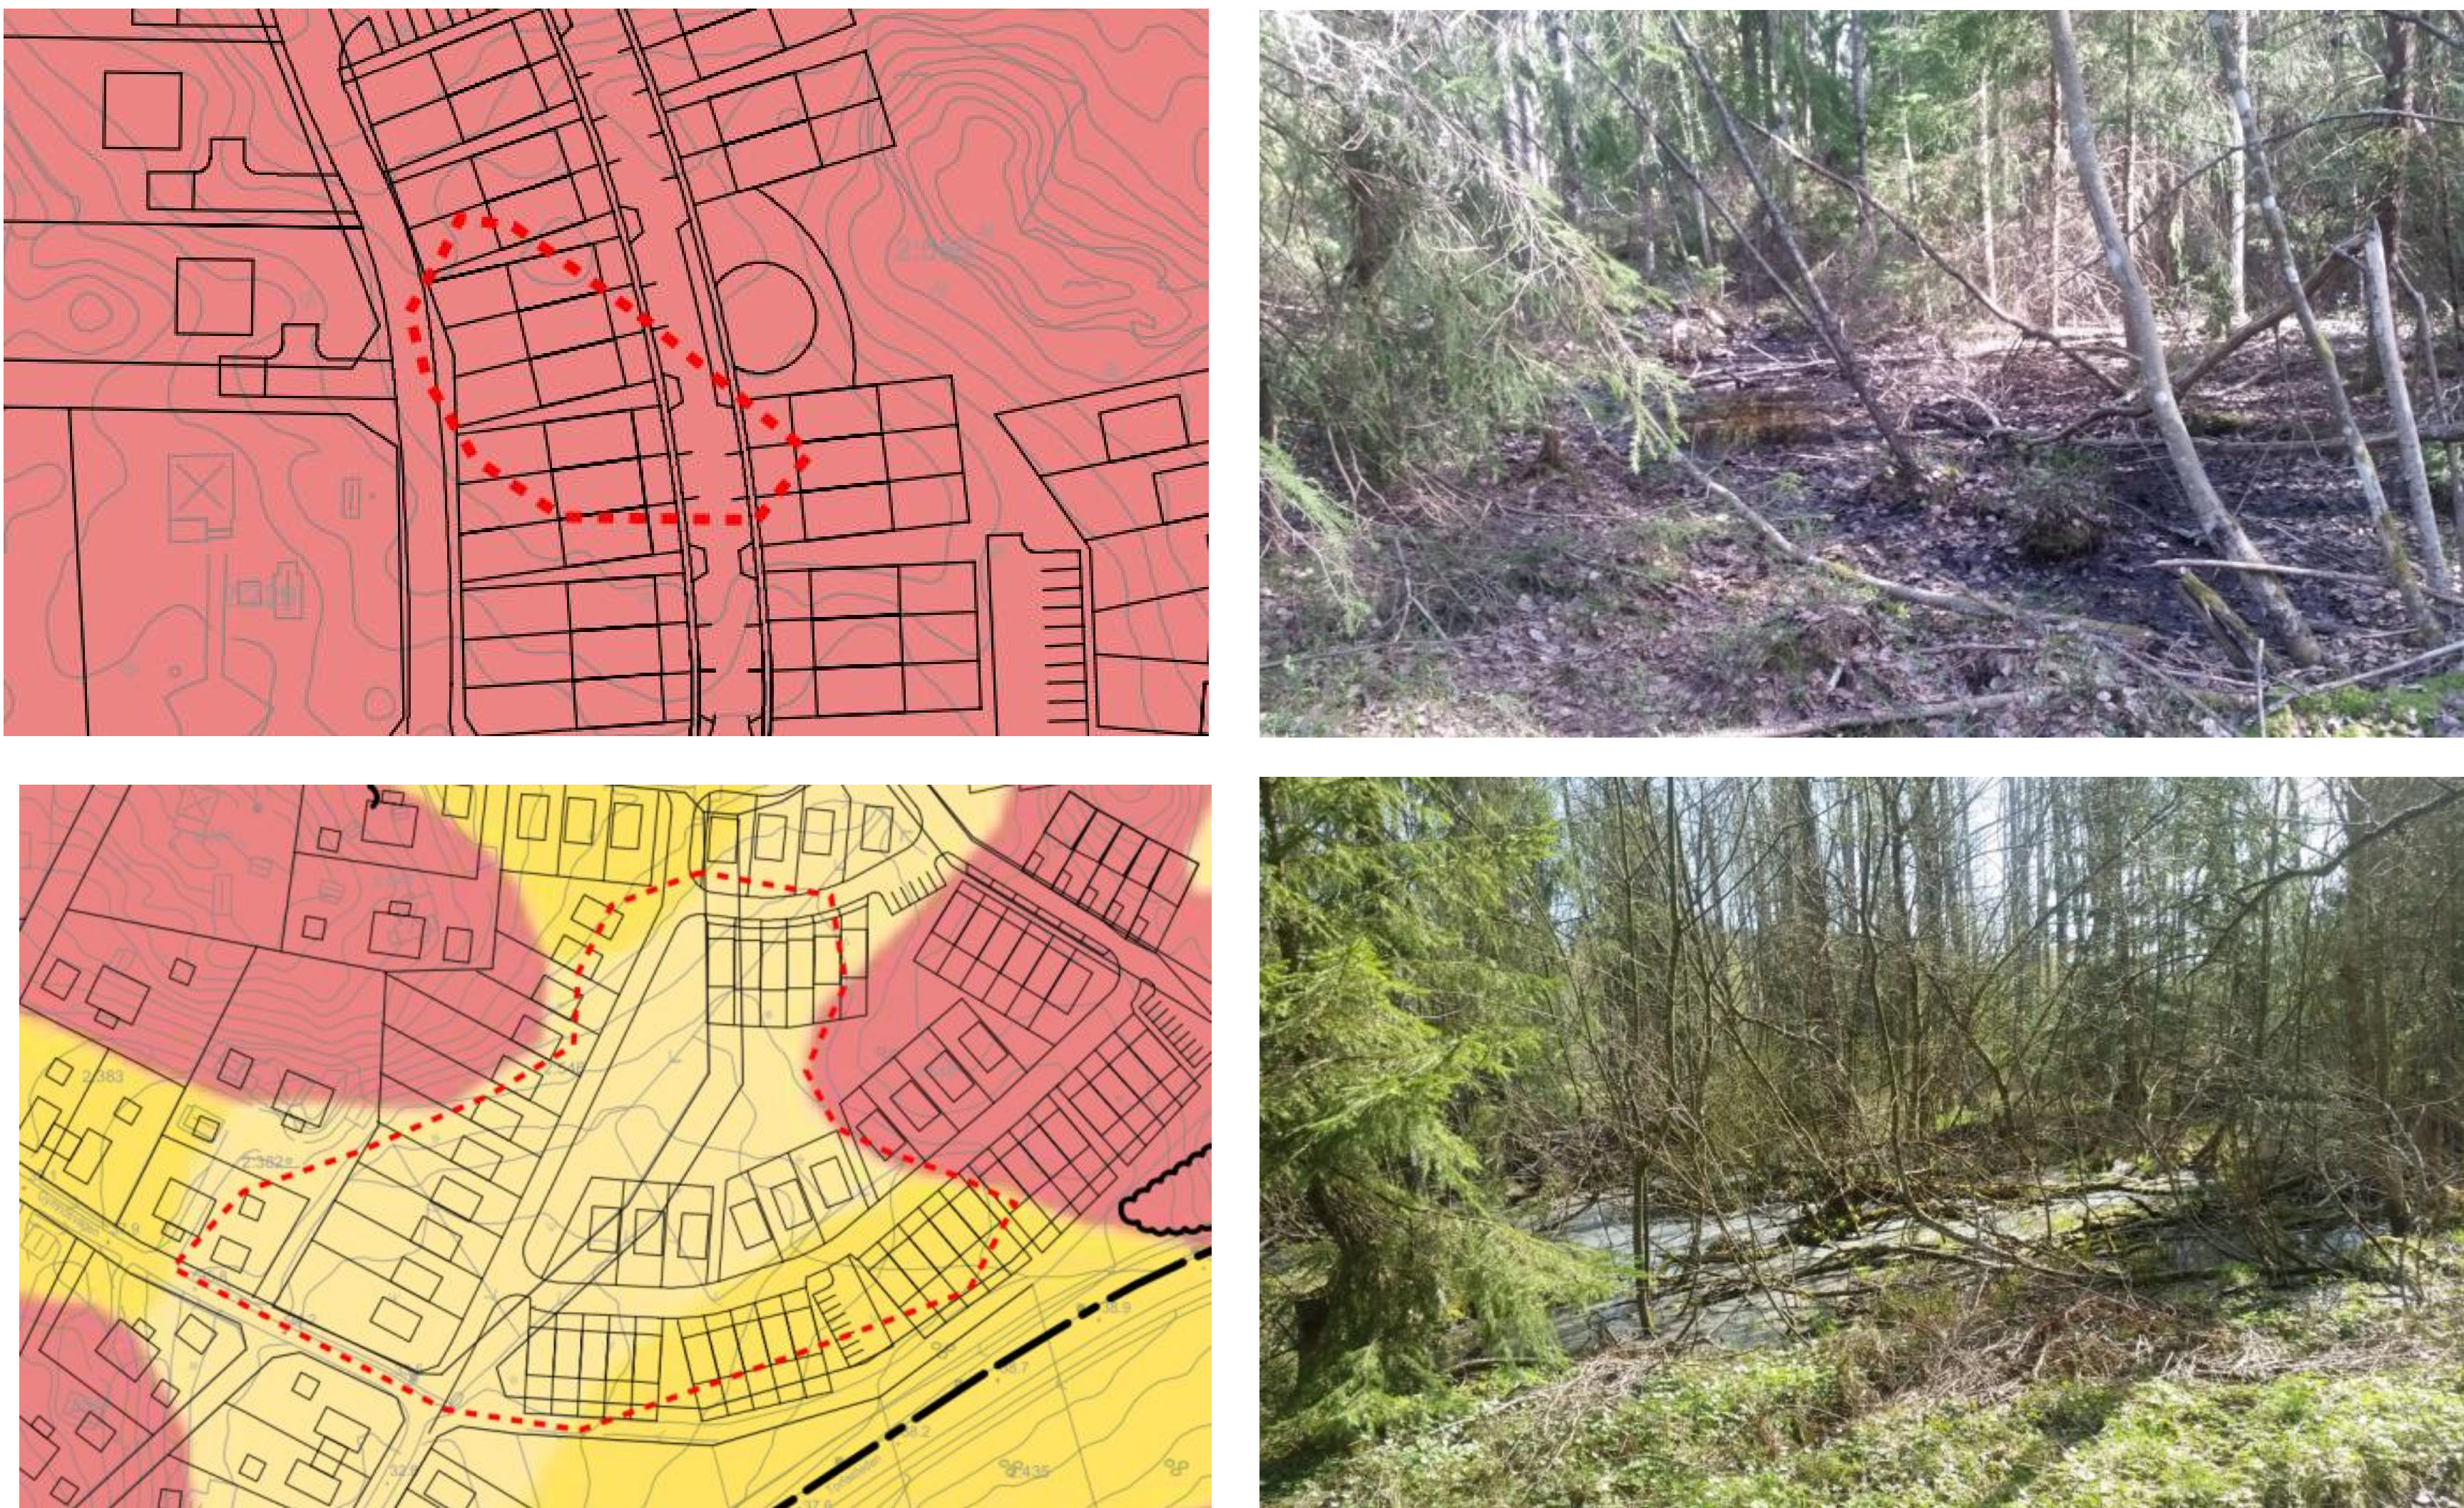
Figur 1. Ungefärliga områden med risk för förekomst av organisk jord ovan lera.

Inom de lägre liggande plana partierna, där grundvattnets tidvis ligger ytnära, kan även lera av lösare karaktär förekomma. Inom de igenväxta ängsmarkerna och skogen nordost om Smultronvägen finns även några mindre kärr, med ytlager av organisk jord (torv och gyttja). Se figur 1.

Vidare föreslås att man i planskedet, med hänsyn till markförhållandena, utreder lämpligheten att bereda ny gatu- och tomtmark i området nordöst om Smultronvägen/Gymnosvägen, där risk för förekomst av mycket lös, organisk jord och/eller lera föreligger.

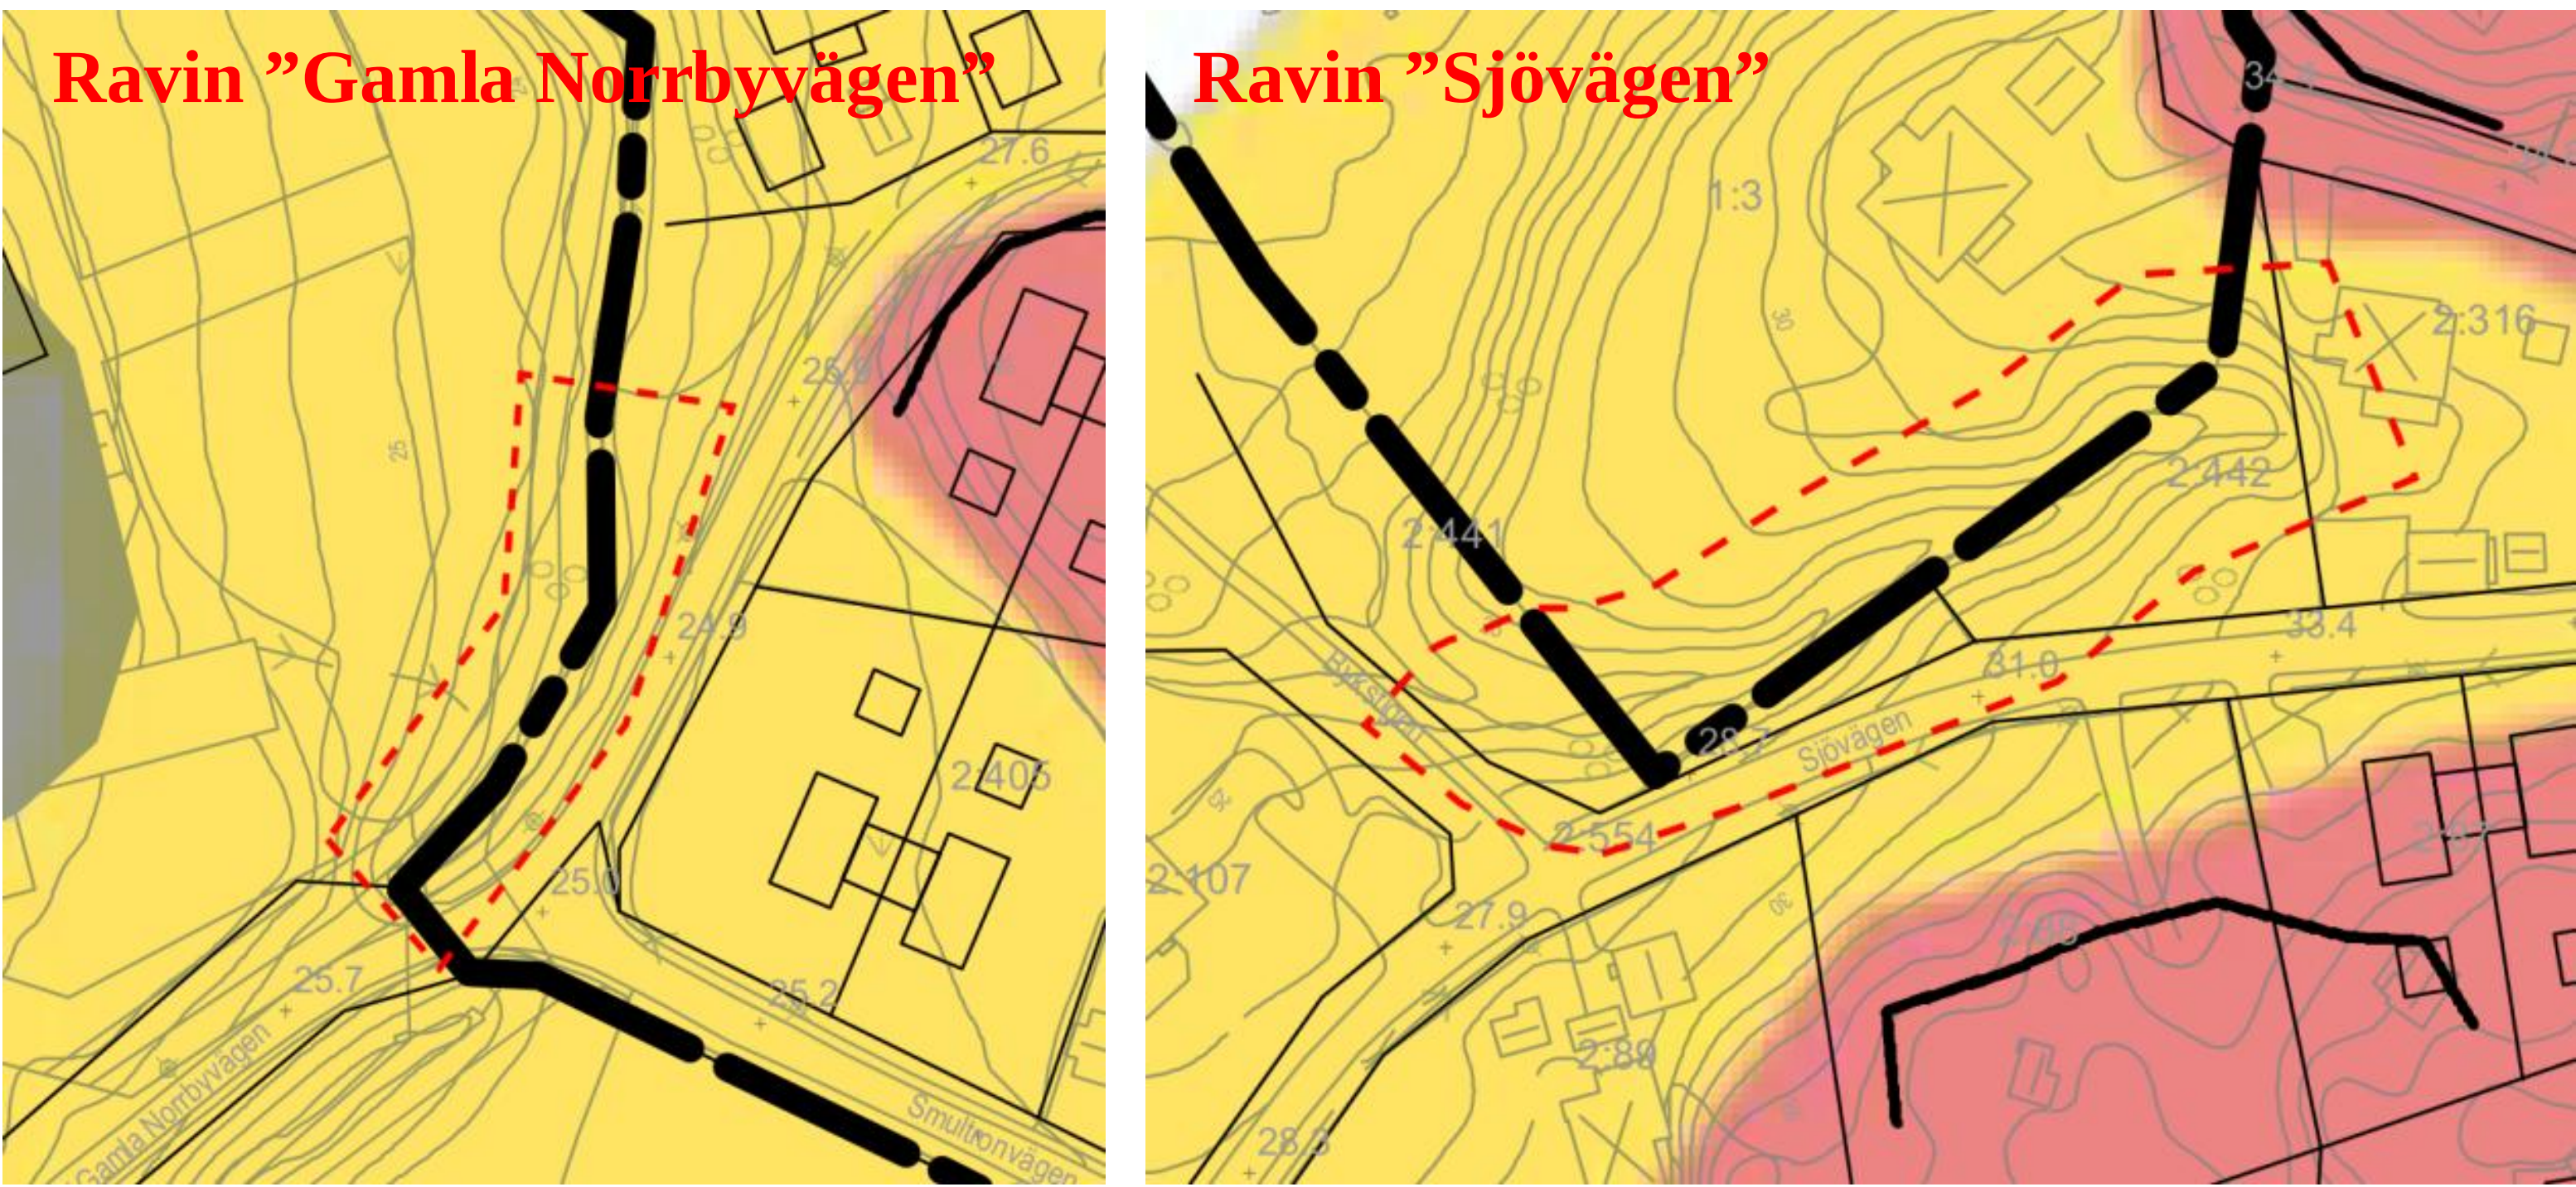
Figur 2. Befintliga raviner med markerade områden med förhöjd skredrisk.

Någon heltäckande skredriskartering enligt ovan har ej utförts i detta uppdrag. Utifrån ovan kriterier och utfört platsbesök bedöms dock förutsättningar för initialskred främst finnas inom området som gränsar till Drevviken och befintliga bäckraviner vid Gamla Norrbyvägen och Sjövägen (se figur 2).

I detaljplaneskedet föreslås att en kompletterande undersökning utförs för noggrannare bedömning av stabilitetssituationen utmed befintliga bäckraviner.

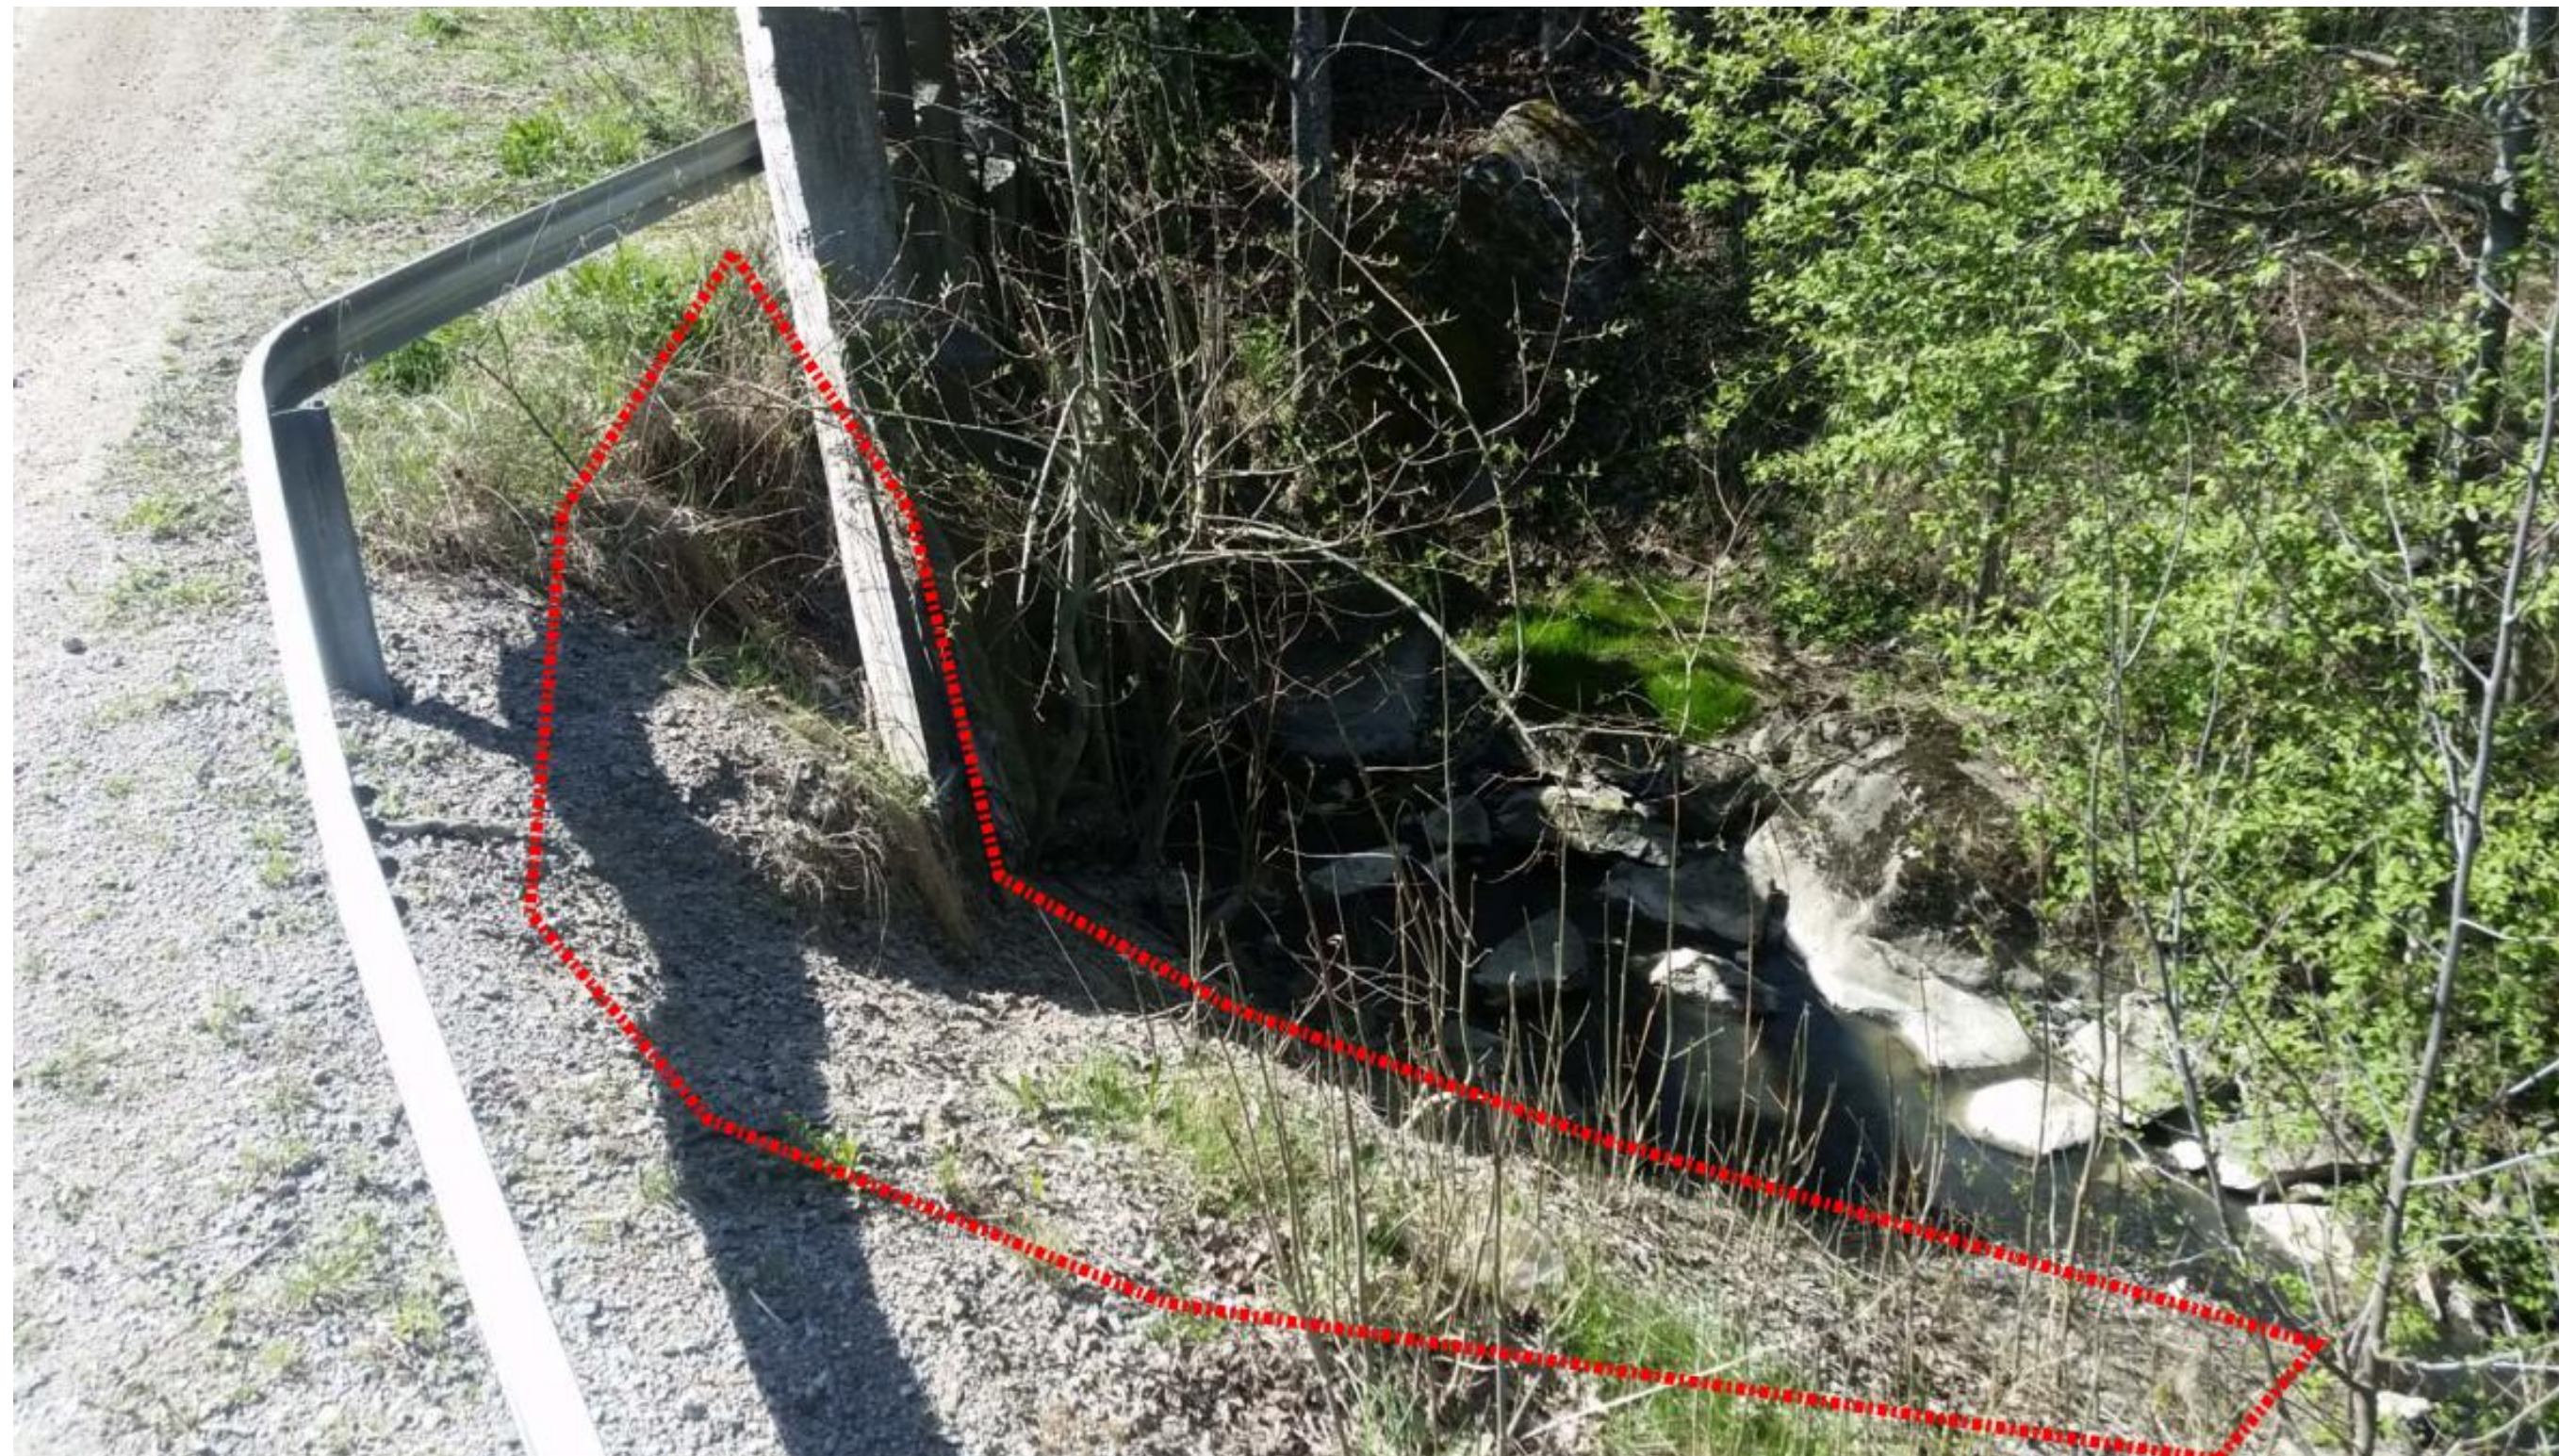
Figur 3. Ravin Gamla Norrbyvägen med riskområde för ras och erosion. Bilden är tagen i vy mot väster.

Ravinen ligger inom planområdet, utmed en ca 40 – 50 m lång sträcka, direkt väster om Gamla Norrbyvägen. Ravinens djup relativt vägens nivå uppskattas till ca 3 – 4 m. Under vägen finns en äldre och en nyare vägtrumma anlagd. Direkt öster om utloppet till ena vägtrumman sluttar en slänt med medelsläntlutning ca 1:1. Jorden runt vägen och trumman består sannolikt av fyllnadsmaterial. Där fyllnadsmaterial ligger överst finns tecken på att erosion inträffat, se figur 3.

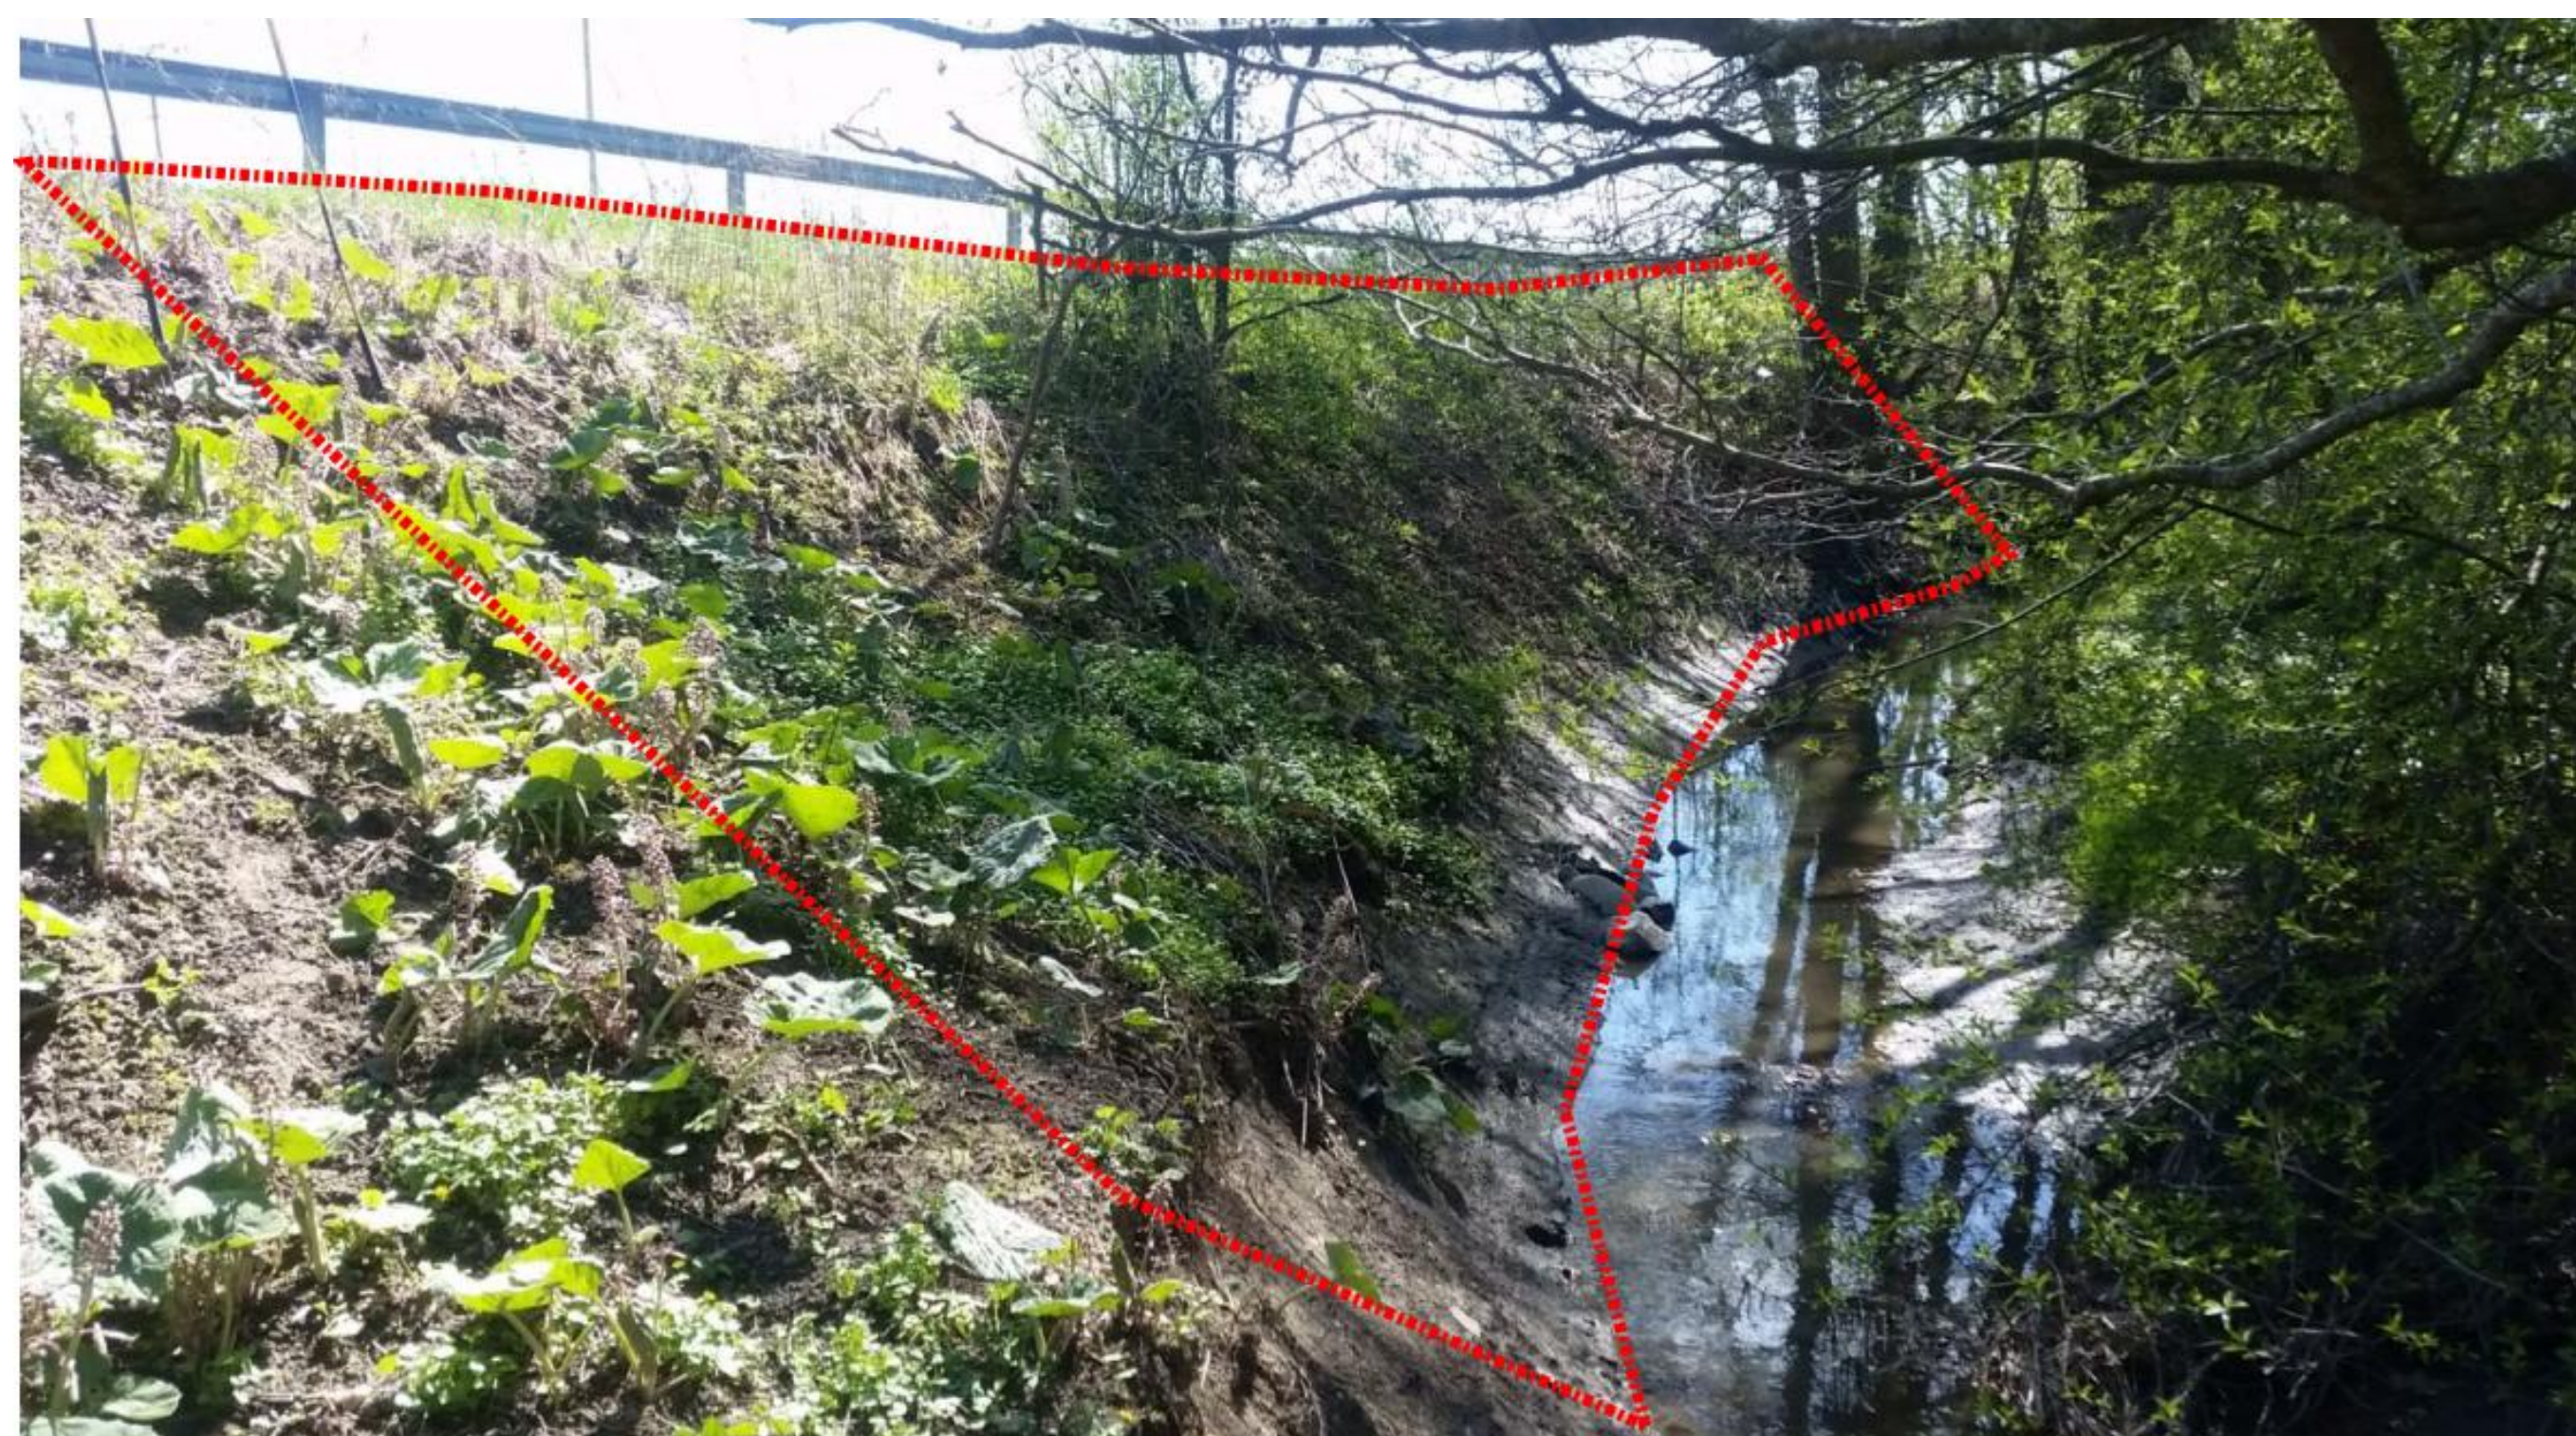
Figur 4. Ravin Gamla Norrbyvägen med markerat riskområde för erosion och skred. Bilden är tagen i vy mot sydväst.

Längre norrut avtar ravinens medelsläntlutning mot vägen till ca 1:1,5 à 1:2, se figur 4. För att klarlägga stabilitetssituationen, samt behovet av eventuella skyddsåtgärder, behöver en stabilitetsutredning utföras som innefattar undersökning och beräkningar.

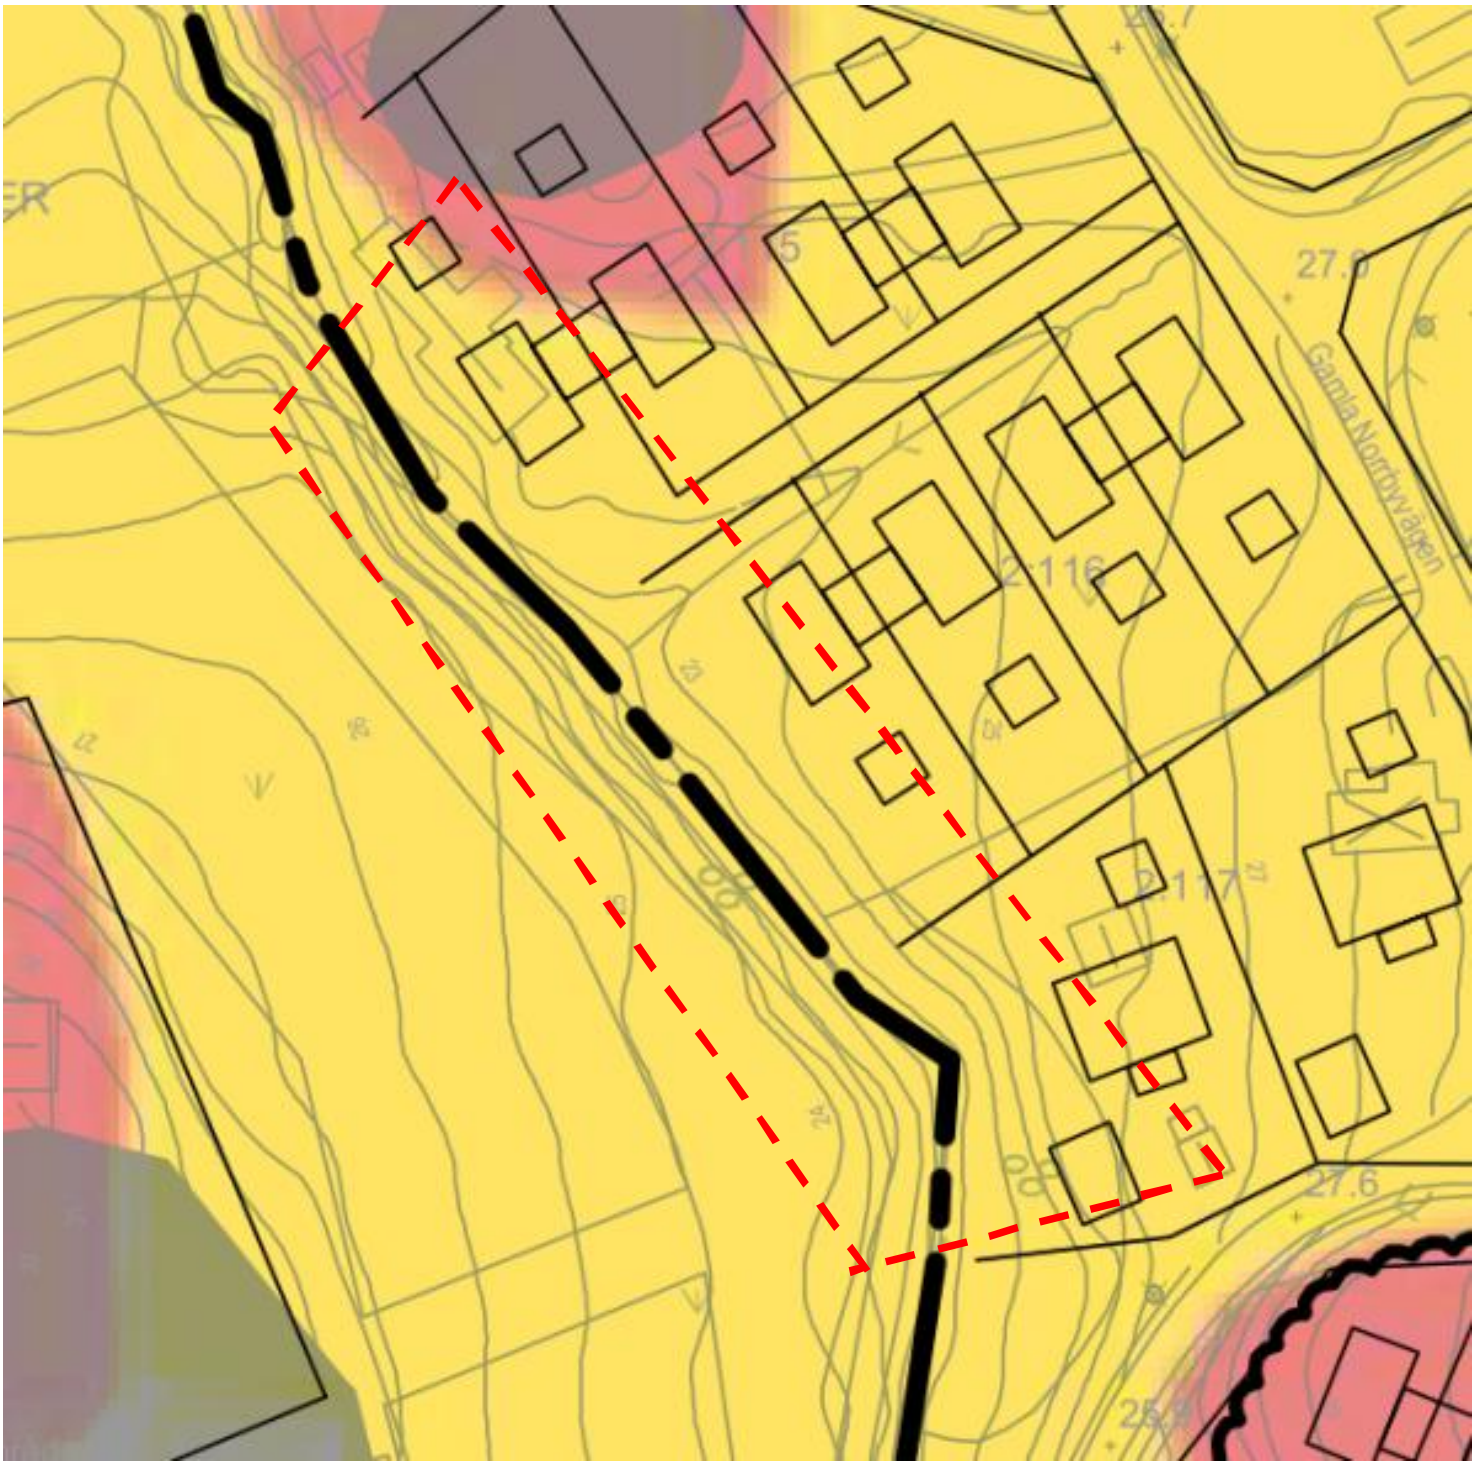
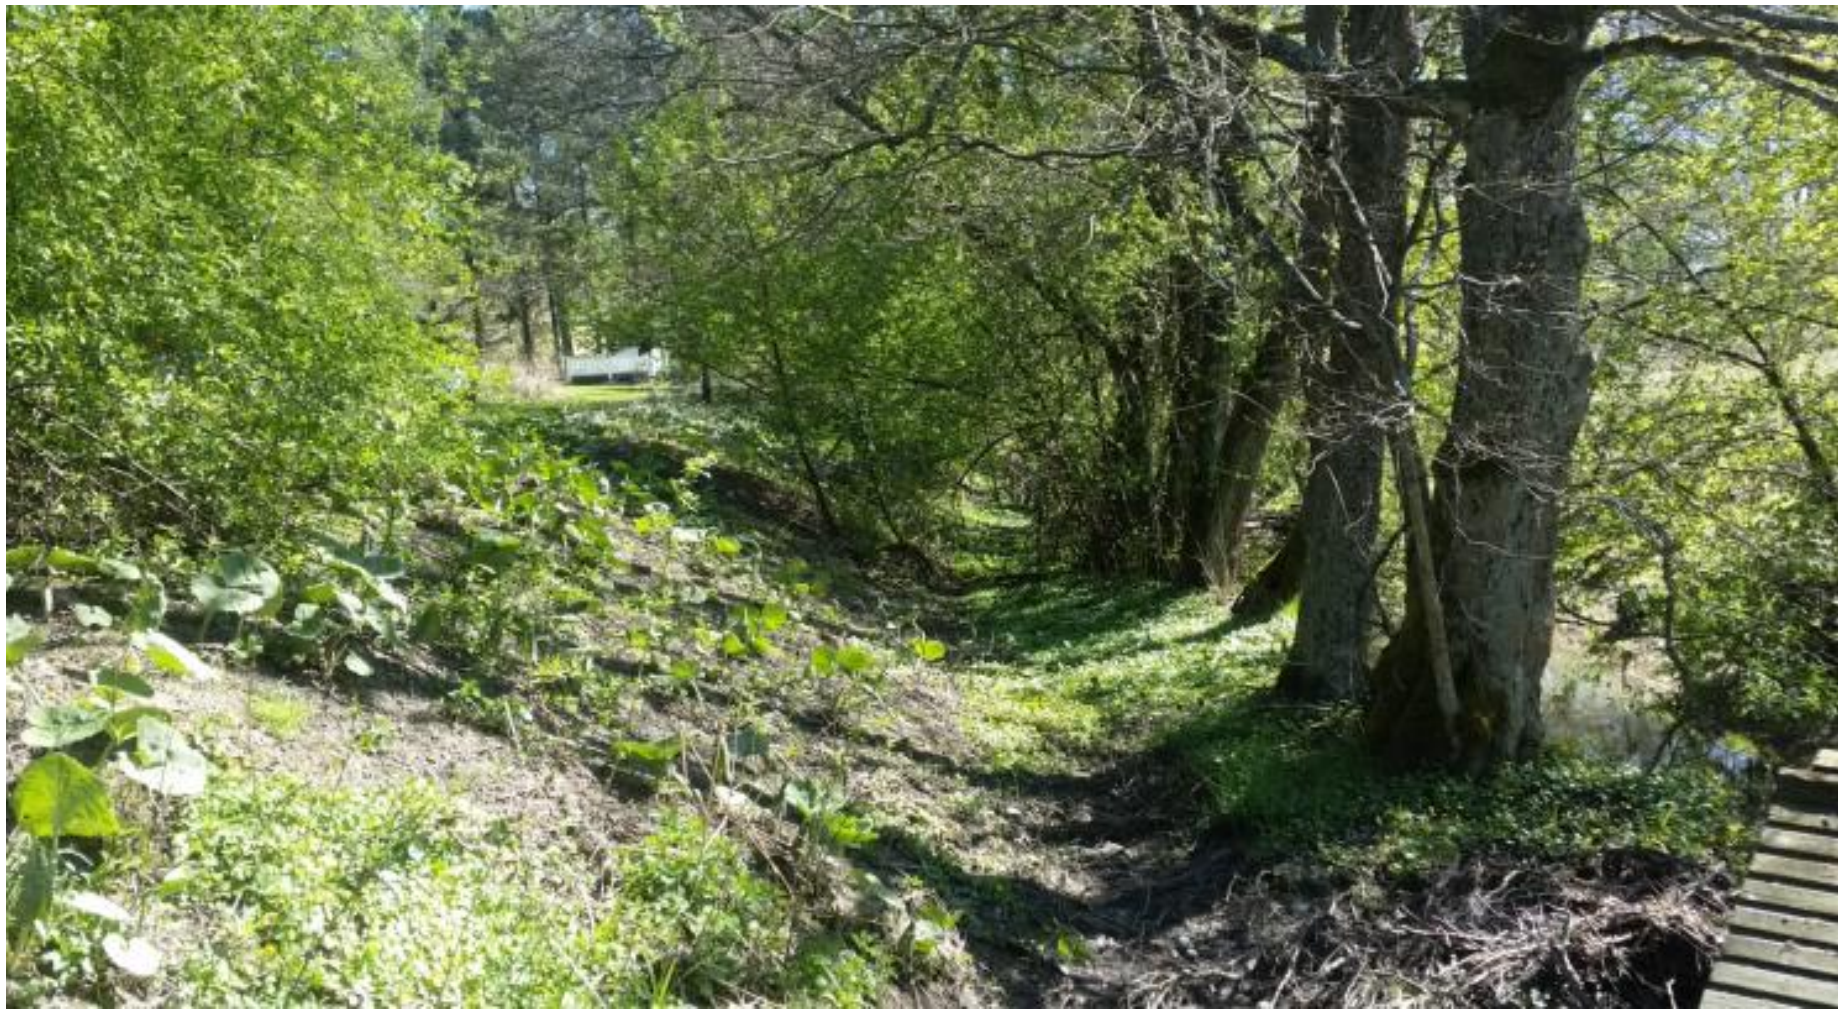
Figur 5. Norra delen av ravinen. Bilden till höger i tagen i vy mot sydost.

Ravinen utmed Gamla Norrbyvägen fortsätter norrut med fastighetsmark på dess östra sida, se figur 5. Utifrån topografin och utfört platsbesök bedöms leran inom fastighetsmarken huvudsakligen utgöras av fast torrskorpelera, vilket sannolikt inte innebär någon särskild skredrisk vid nuvarande marknivåer och belastningar. För att klargöra stabilitetssituationen närmare, samt behovet av eventuella skyddsåtgärder vid ökade belastningar, krävs att kompletterande geotekniska undersökningar utförs.

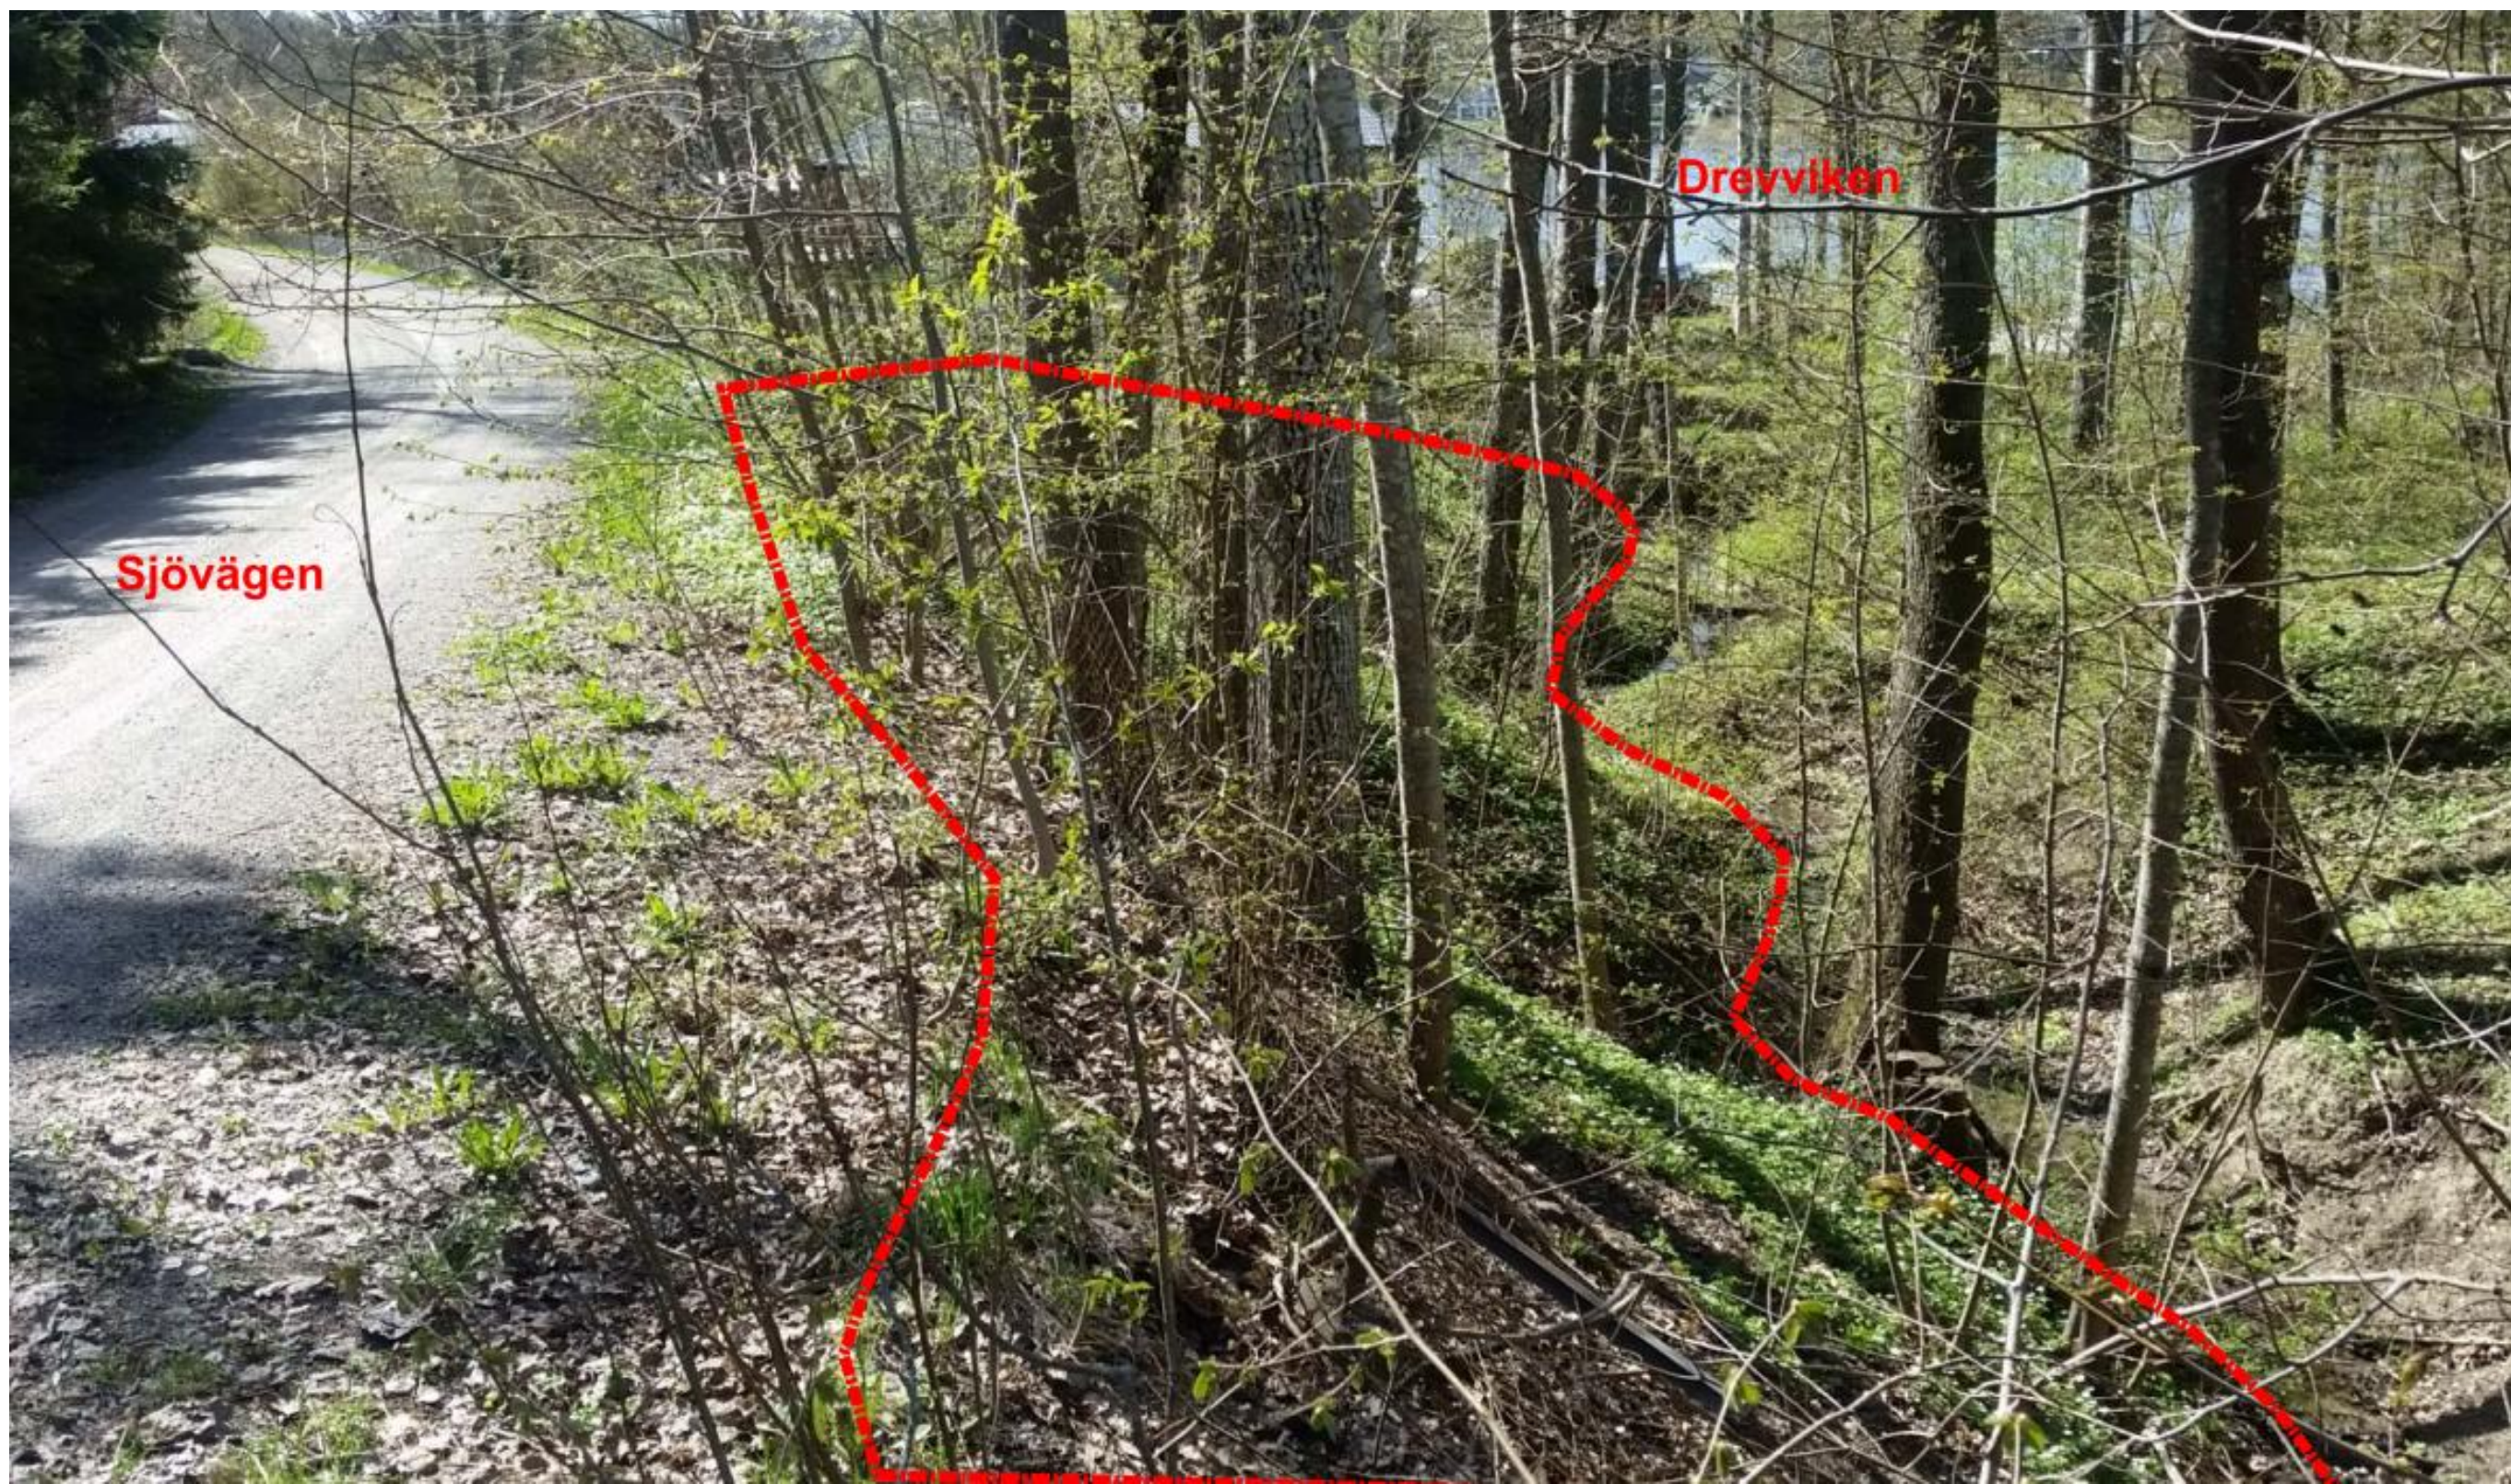
Figur 6. Ravin Sjövägen med markerat riskområde för erosion och skred. Bilden är tagen i vy mot väst.

Ravinen ligger på en ca 30 – 40 m lång sträcka direkt väster om Sjävägen, ca 70 – 90 m öster om Drevviken. Ravinens djup relativt Sjävägen uppskattas till ca 5 – 6 m och medelsläntlutningen till ca 1:1,5, se figur 6.

Baserat på förekomsten av större lövträd och faktumet att ravinen inom större delen av året verkar vara torrlagd talar för att ingen akut skredrisk föreligger med nuvarande förhållanden. Terrängmodelleringar och/eller avtäckning av vegetation/borttagning av träd, som idag sannolikt utgör ett naturligt skydd mot skred och erosion, bör dock i möjligaste mån undvikas.

För att klarlägga stabilitetssituationen närmare och bedöma risken för skred vid terränganpassningar, olika vägbelastningar och/eller klimatförändringar, behöver en stabilitetsutredning utföras.
