Version/datum: 2018-08-30

# Bedömning av björkalléer

Hermanstorp, Haninge kommun

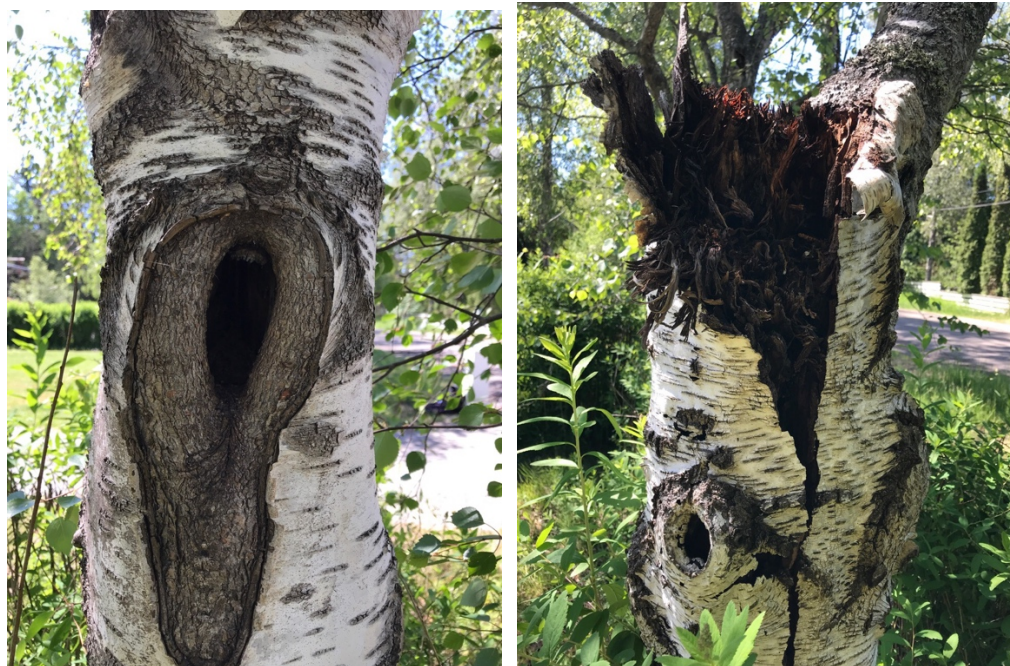
Fyra träd har synliga hål. Ett träd har ett hål mindre än 10 cm, och ett träd två hål mindre än 10 cm i diameter. Ett träd har ett hål mellan 10–19 cm. Ett träd har 3 hål, ett mindre än 10 cm och 2 av 10–19 cm (tabell 1, figur 3).

Träd 16 (figur 3) har två stammar varav en stam är avbruten. Den andra stammen är frisk och har en normalt formad krona.

Figur 3. Till vänster: hål i träd 13. Till höger: träd 16 med avbruten stam och hål.

Allé 1 har fyra träd med håligheter (träd 13, 14, 16 och 20). Träd 21 och 24 har en något grövre stam och träd 24 har en nästa dubbelt så stor krona som de andra träd. Träd 16 är delvis vitalt men har en avbruten stam vilket ger bra utsattningsförhållanden för insekter.

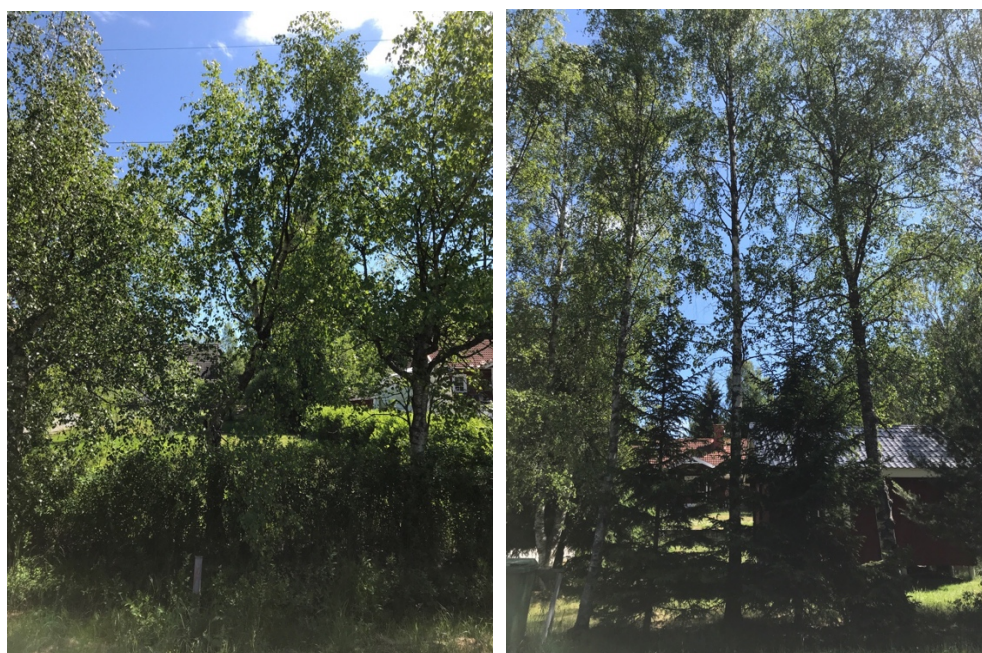
De fem träden (träd 13–17) på Brusewitz väg 41 är mer lågvuxna än resterande träd (figur 4). Båda delar av allén bildar en fin avgränsning för fastighetens tomt. Andra delen ger mer en känsla av en allé med höga björkarna. Däremot har träden i första delen av allén fler håligheter.

Figur 4. Till vänster: några träd i allé 1 med lägre träd. Till höger: några träd allé 1 med högre träd.

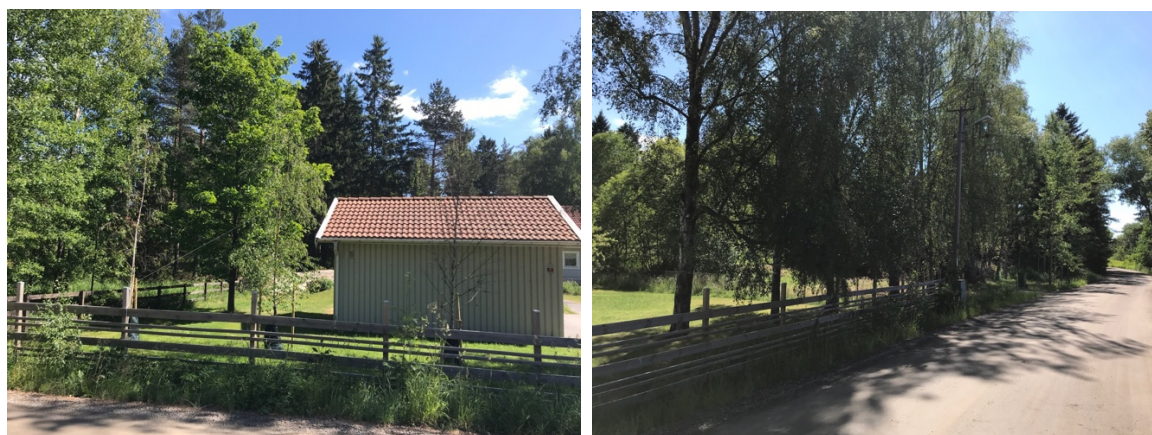
Fyra björkar är nyplanterade (träd 27, 28, 29 och 32) varav 2 är friska (> 50 % av kronan vital) och 2 har en nedsatt vitalitet (20–30 % vital krona) (tabell 2, figur 5).

Figur 5. Till vänster: tre nyplanterade träd. Till höger: del av björkallé 2.

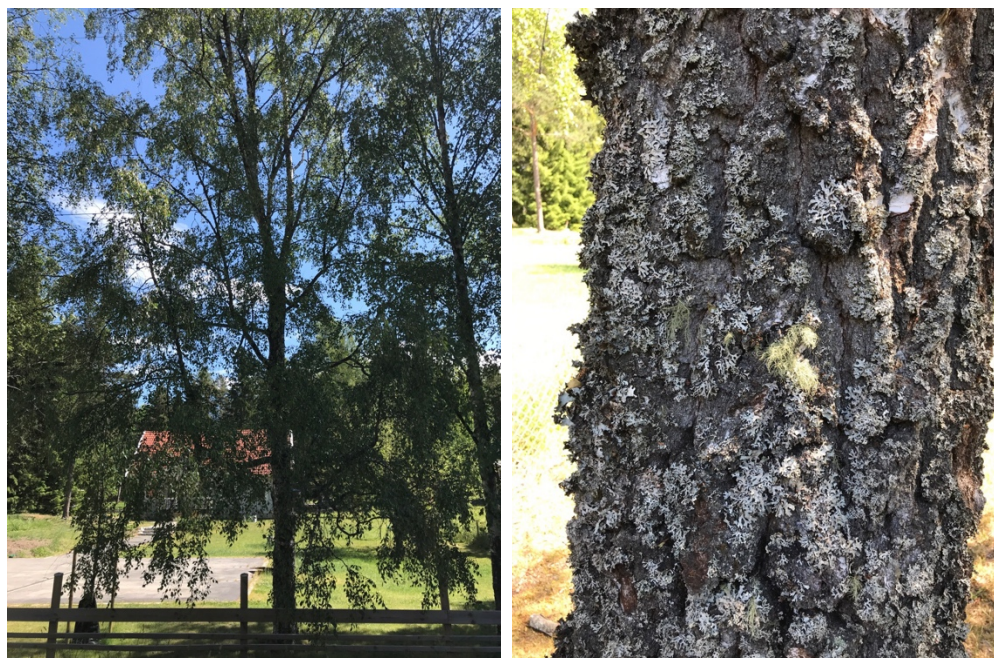
Från träd 30 till 44 har några björkar grövre grenar och lavar på barken (träd 33, 36 och 38, figur 5 & 7).

Figur 7. Till vänster: träd 33 med grövre grenar. Till höger: träd 36 med mycket lavar på barken.

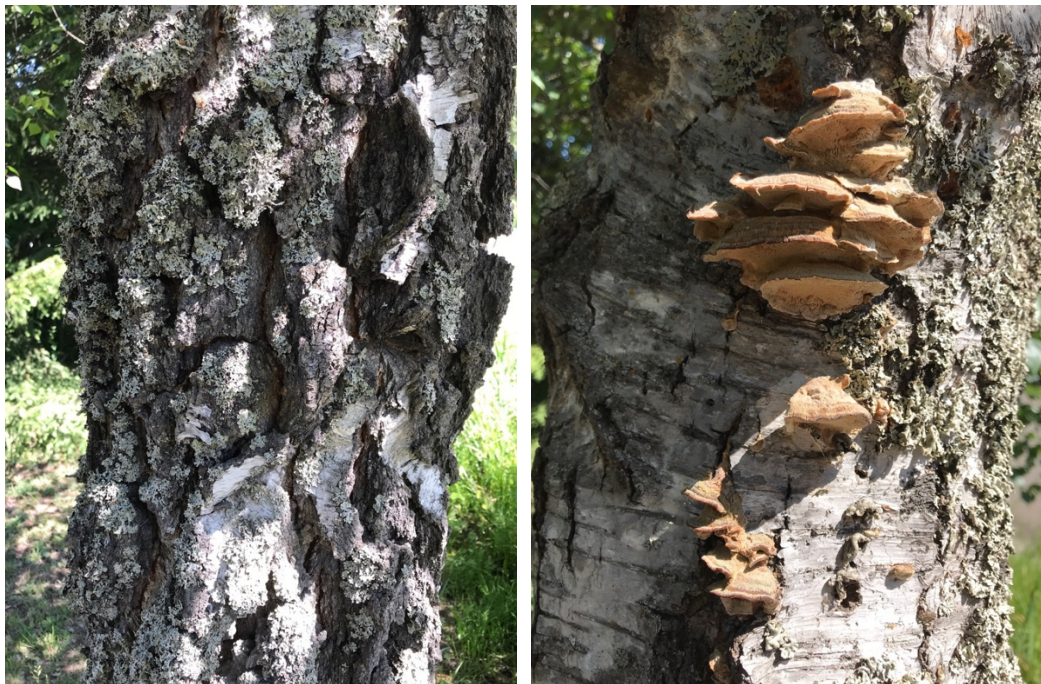
Fyra träd har synliga hål varav ett träd 2 synliga hål. I träd 4 häckar ett blåmespar i ett större hålighet. Träd 2 har grov bark med lavar och träd 3 har påväxt av alticka (figur 9, figur 10). Träd 8 har död ved.

Figur 9. Till vänster: träd 2 med grövre bark och lavar. Till höger: träd 3 med angrepp, av alticka (*Inonotus radiatus*).

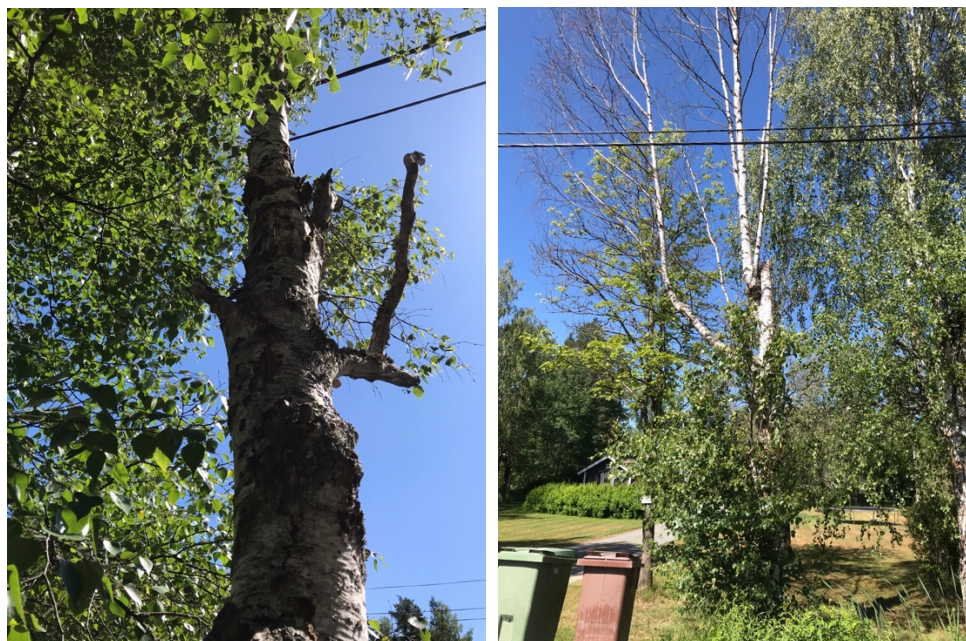
10 träd är friska (>50 % av kronan vital) och två träd har låg vitalitet (<20 % av kronan vital)(figur 10).

Figur 10. Till vänster: träd 3 med död ved. Till höger: träd 5 med låg vitalitet.

Två björkar i allé 3 har låg vitalitet och därmed död ved. Ett träd har även påväxt av svamp, alticka, på stammen. Inga rödlistade arter har hittats under inventeringen av alléerna. Det är främst de skyddsvärda träden enligt nedan som kan ha förutsättningar att vara livsmiljö för rödlistade arter.

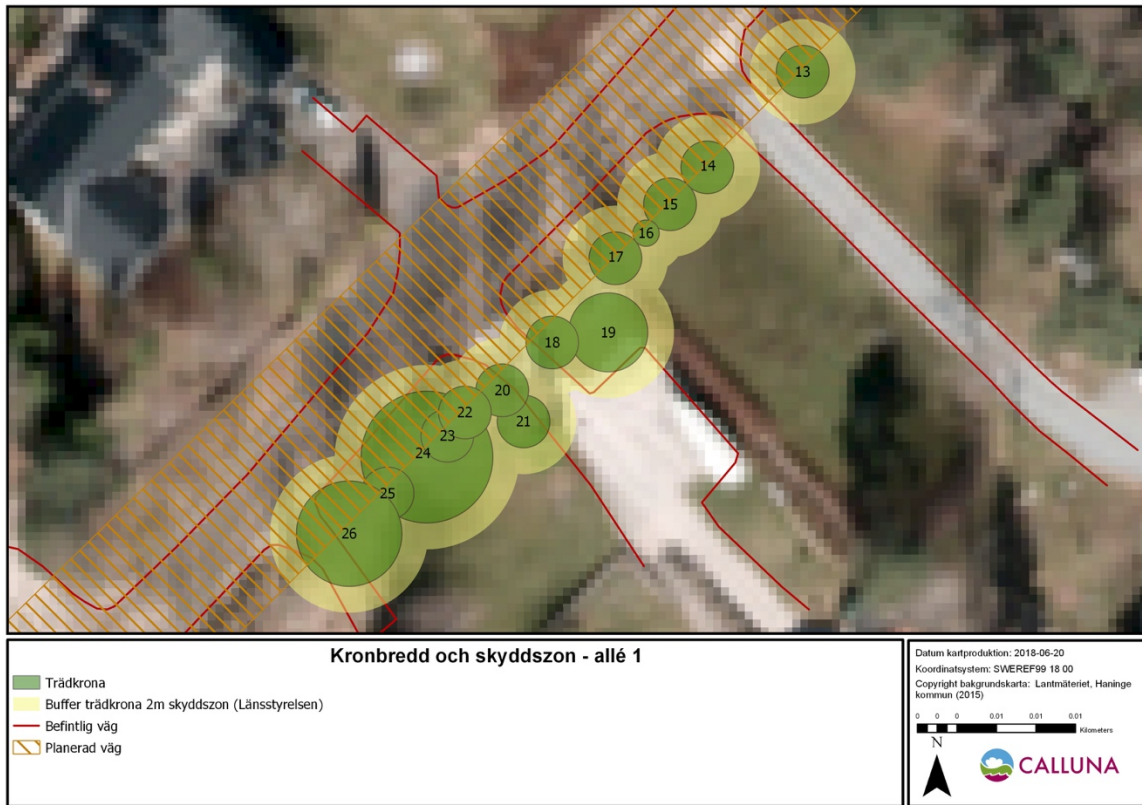
I allé 1 står träden nära den planerade vägen och i allé 2 med lite längre avstånd till den planerade vägen. Dessa träd påverkas således inte direkt av exploateringsarbete. Dock kommer grävarbeten att ske i fastighetsgränsen nära träden vilket kan påverka trädens krona och rotsystem (figur 14 och 15). Träden 24, 26 och 38 har störst utbredning, och när man skapar en skyddszon på 2 meter hamnar en stor del av denna inom planerade vägen.

Figur 14. Björkallé 1 med visualisering av kronbredd, skyddszone och planderade väg.

Det är av värde att bevara träd 13-17 och 20 i allé 1 och allé 2 (förutom de ny planterade träd). Även om träden får nedsatt vitalitet och hämmas i tillväxten har de ett värde för biologisk mångfald. Risken att träden fallar bedöms vara liten.

Ett allmänt avstånd som används för att skydda träden inom exploateringsarbete är minst 2 meter utanför kronan. Skyddsavstånd som rekommenderas vid anläggningsarbeten är för träd med 20-65 cm i stamdiameter är 10 meter, mätt från stammens mitt (Östberg och Ståhl, 2015).

För de björkar som sparas är det viktigt att under anläggningsarbetet skydda träden och avgränsa mot anläggningsarbetet. Inom skyddsavståndet är det viktigt att skydda såväl trädstammen, kronan och rotsystemet. Byggtrafik i skyddszone (2 meter utanför kronans diameter) bör undvikas eftersom tunga fordon kan kompaktera marken vilket gör upptag av syre genom rötterna svårare och vatten har svårare att tränga ner. Skadad och bortskavd näver återbildas inte och det är således viktigt att inte skada barken.

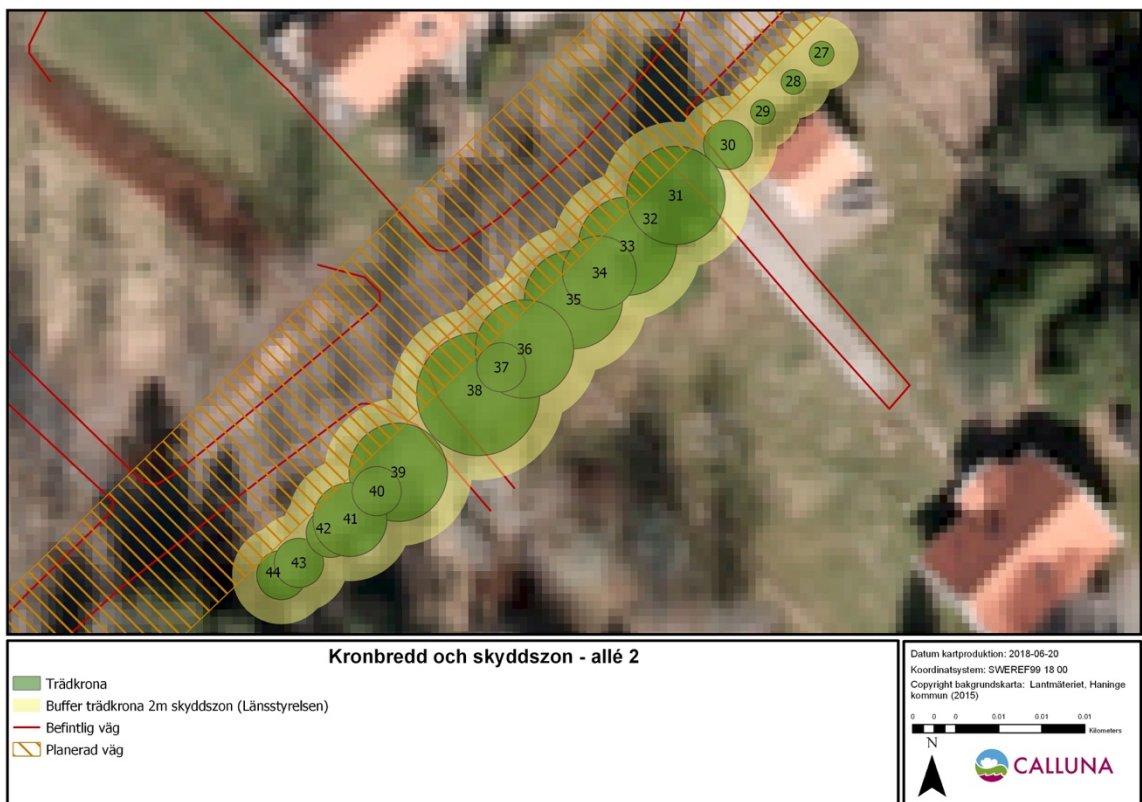
Figur 15. Björkallé 2 med visualisering av kronbredd, skyddszone och planderade väg.

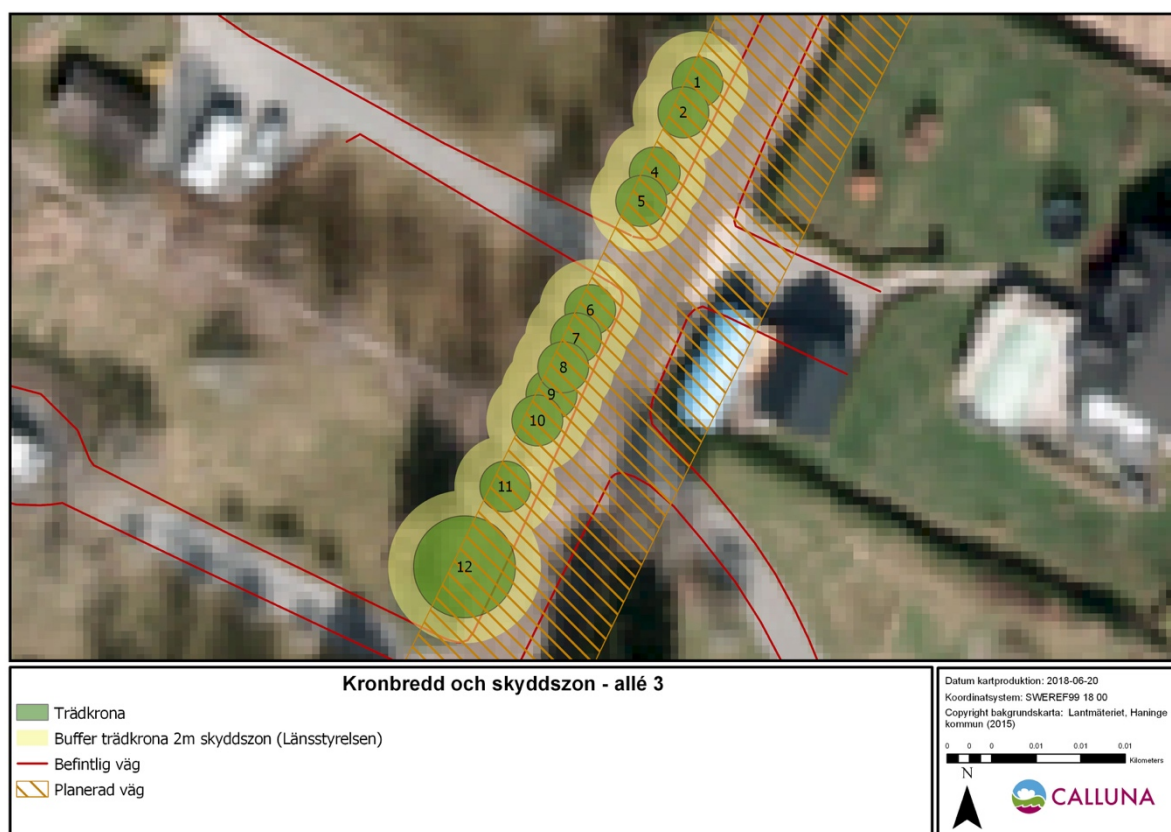
Allé 3 kommer att bli mest påverkad då den helt ligger inom planerade vägområde (figur 16).

Figur 16. Björkallé 3 med visualisering av kronbredd, skyddszone och planderade väg. Träd 3 har nästan ingen krona och ses således inte på denna karta.
