Uppdragsnummer  
230 645  
Uppdragsnamn  
Haninge Vega Täckerråker 1:10

## Markteknisk undersökningsrapport (MUR) avseende geoteknik - Täckerråker 1:10 Haninge kommun

### Beställare: TM Anläggning

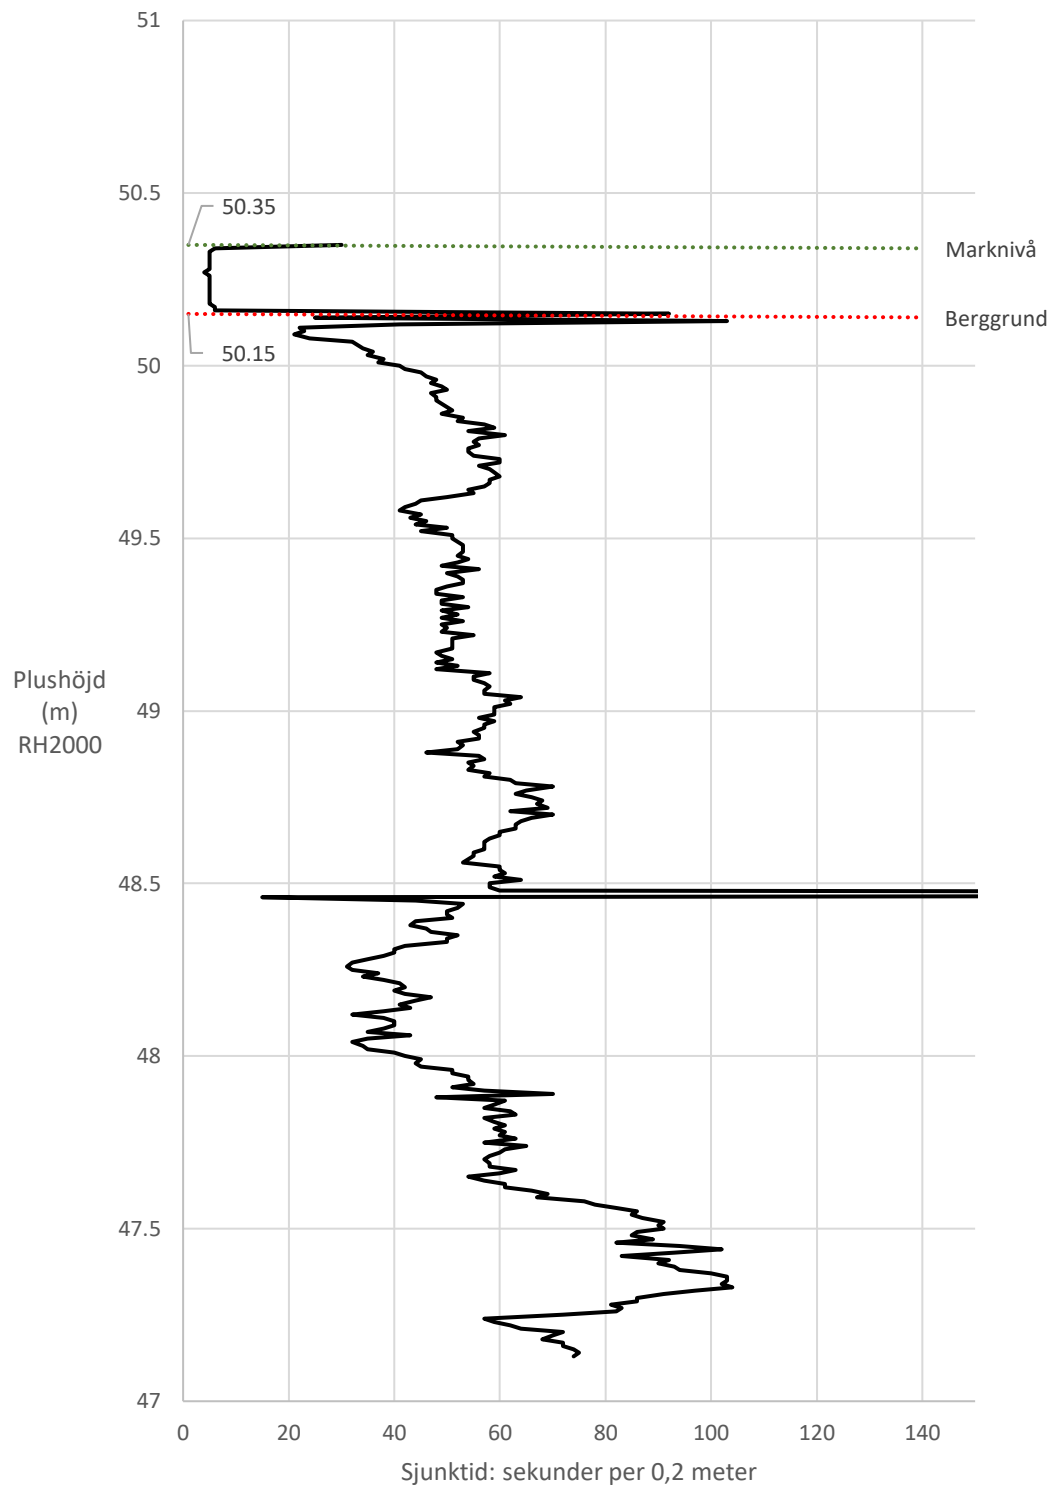
## Borrhål 1

Marknivå och berggrund är markerade med streckade linjer och plushöjder. Extremvärden på x-axeln (horisontella linjer) är artefakter från byte av borrhåll, något som kan ignoreras.

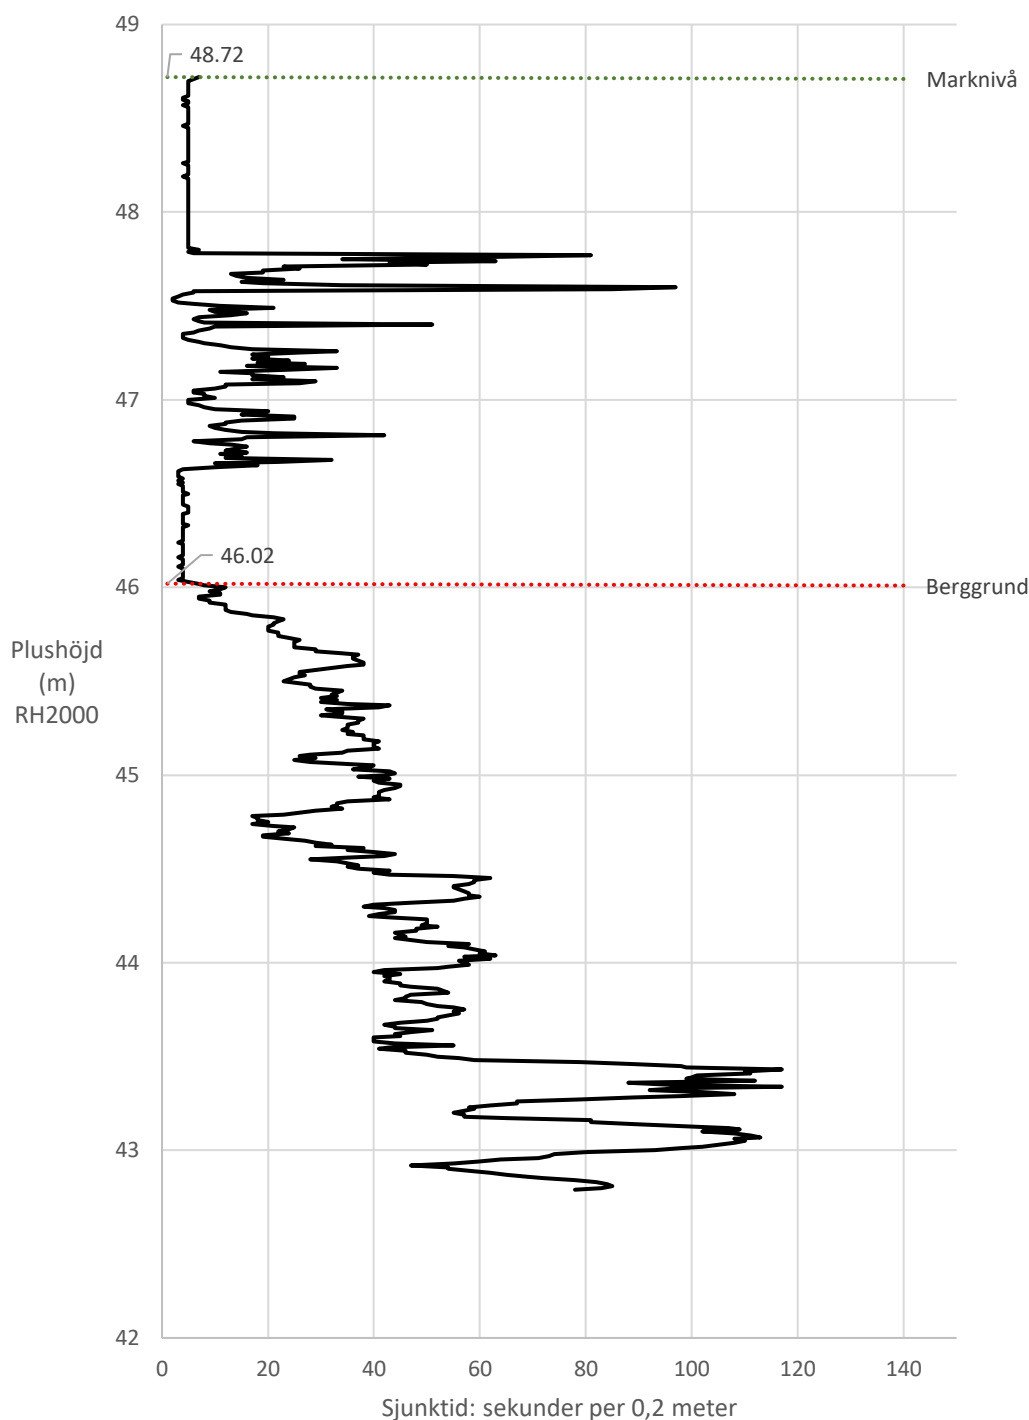
## Borrhål 2

Marknivå och berggrund är markerade med streckade linjer och plushöjder. Extremvärden på x-axeln (horisontella linjer) är artefakter från byte av borrhålsstål, något som kan ignoreras. Jorden som överlagrar berg uppvisar ett lager av blockrikt material.

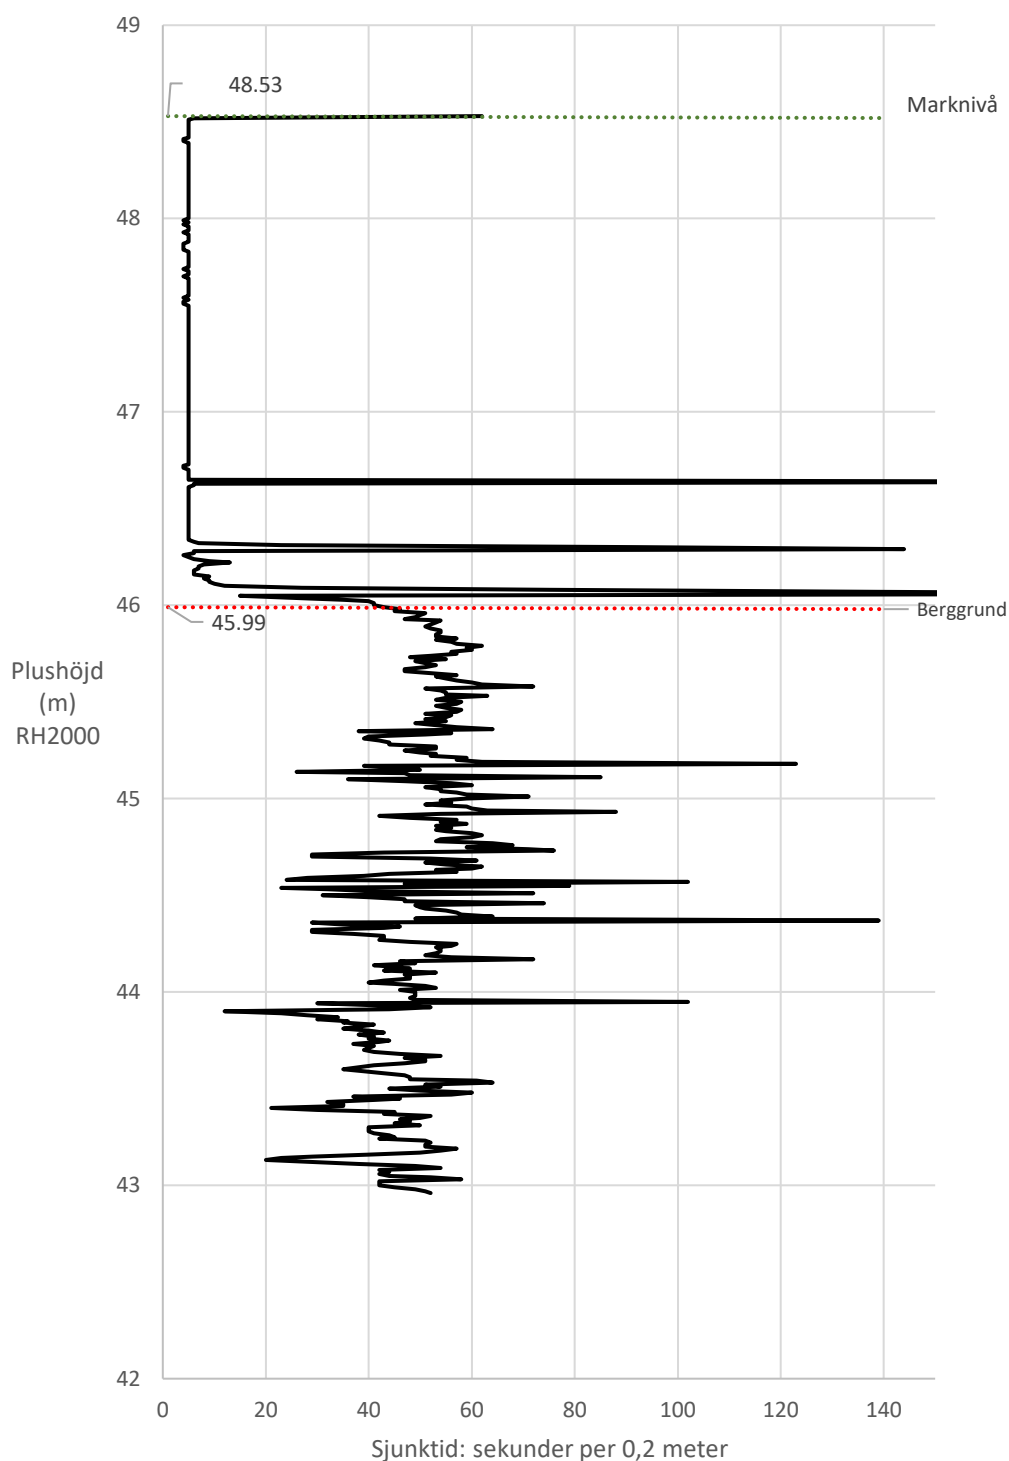
### Borrhål 3

Marknivå och berggrund är markerade med streckade linjer och plushöjder. Extremvärden på x-axeln (horisontella linjer) är artefakter från byte av borrhåll, något som kan ignoreras.

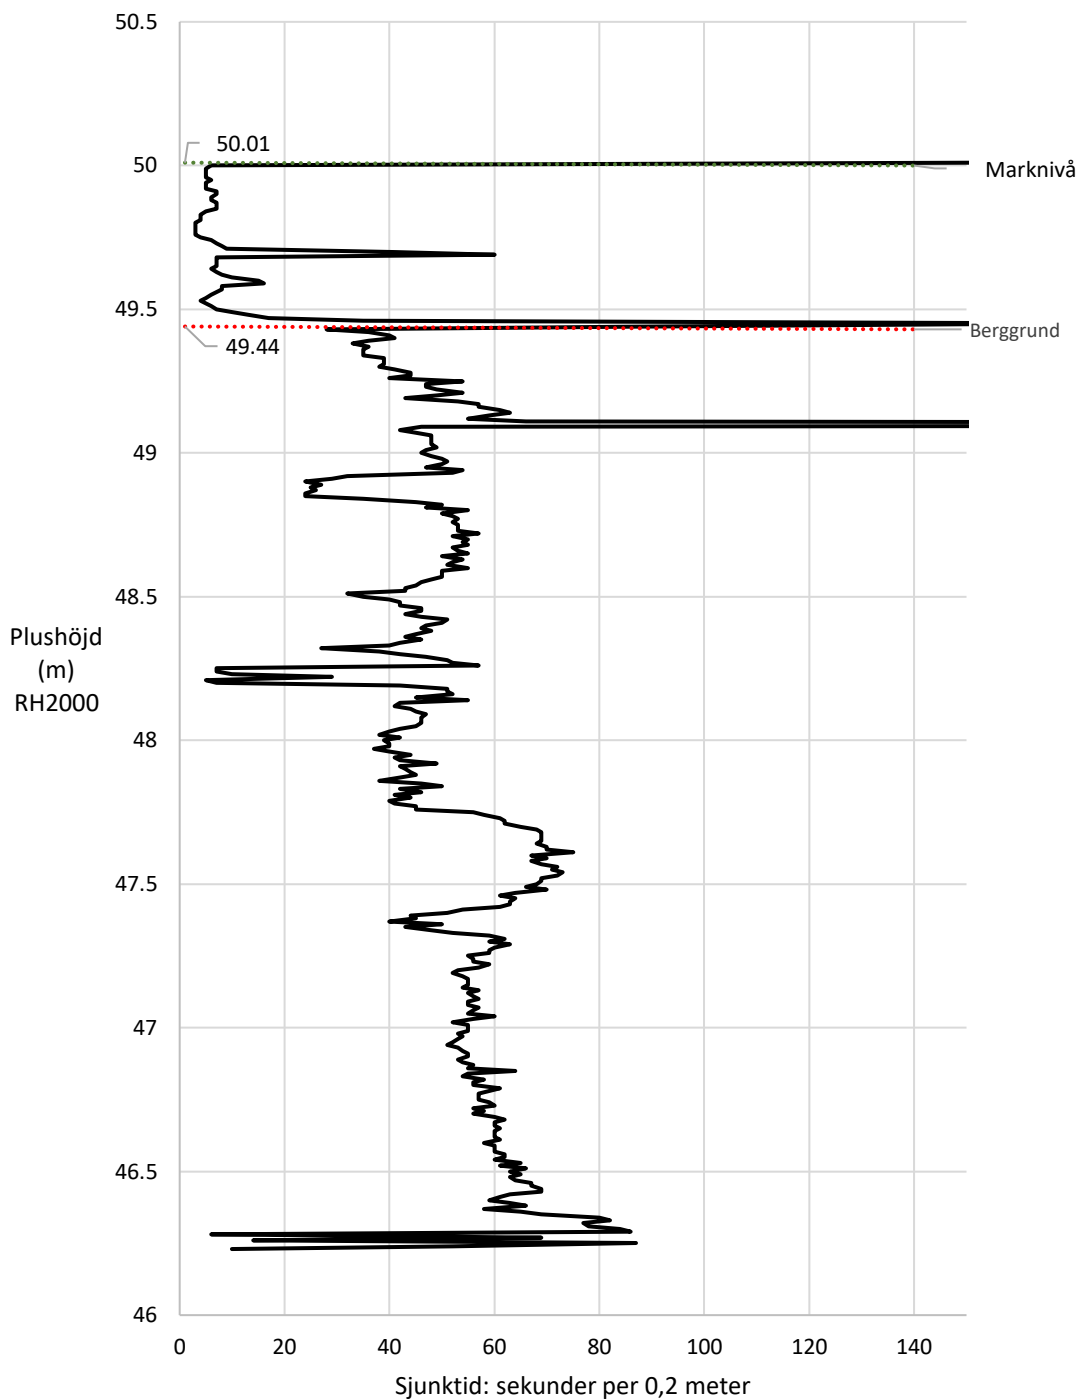
## Borrhål 4

Marknivå och berggrund är markerade med streckade linjer och plushöjder. Extremvärden på x-axeln (horisontella linjer) är artefakter från byte av borrhåll, något som kan ignoreras.

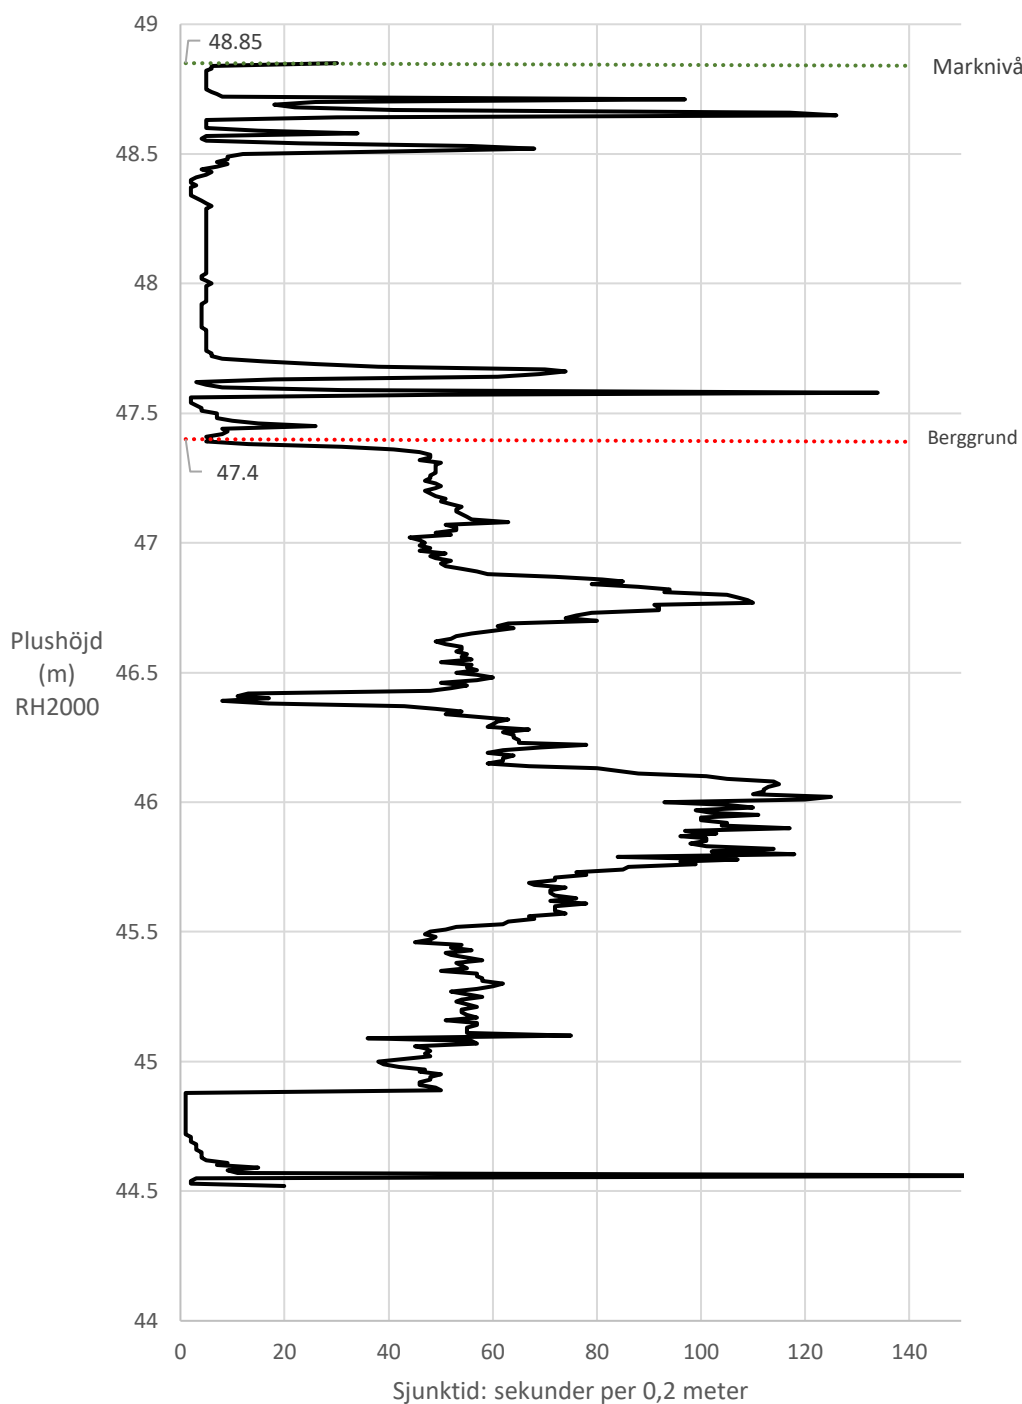
## Borrhål 5

Marknivå och berggrund är markerade med streckade linjer och plushöjder. Extremvärden på x-axeln (horisontella linjer) är artefakter från byte av borrhålsstål, något som kan ignoreras. Jorden som överlagrar berg uppvisar två lager av blockrikt material. Den relativt ojämna kurvan indikerar ett heterogent berg, antingen på grund av olika sammansättningar eller på grund av sprickor.

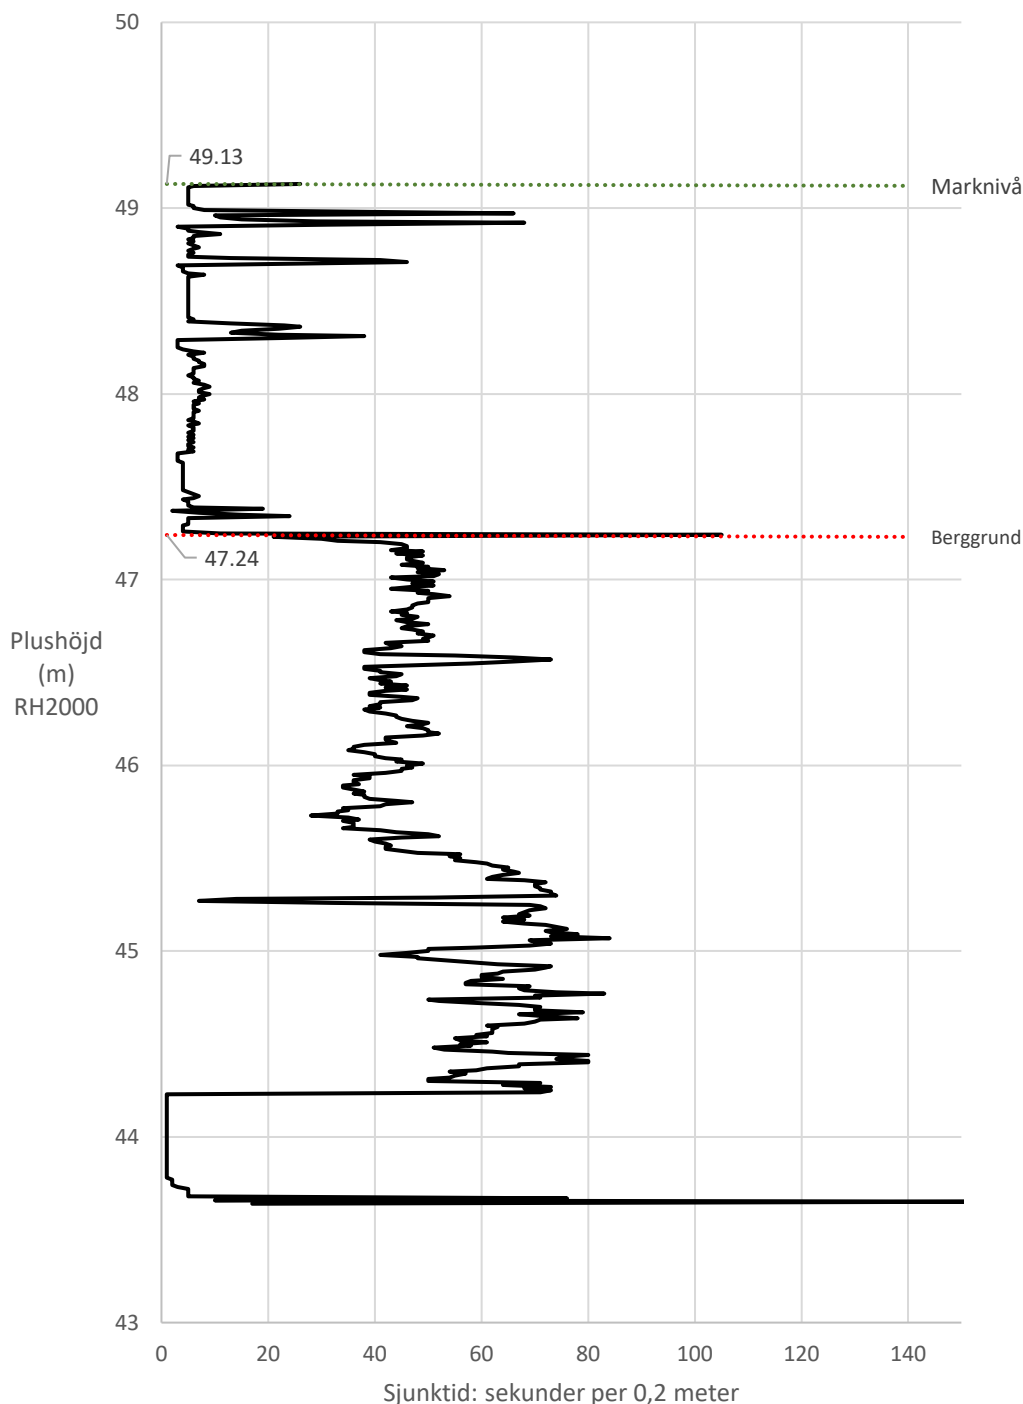
## Borrhål 6

Marknivå och berggrund är markerade med streckade linjer och plushöjder. Extremvärden på x-axeln (horisontella linjer) är artefakter från byte av borrhåll, något som kan ignoreras. Jorden som överlagrar berg uppvisar ett lager av blockrikt material. Den relativt ojämna kurvan indikerar ett heterogent berg, antingen på grund av olika sammansättningar eller på grund av sprickor.

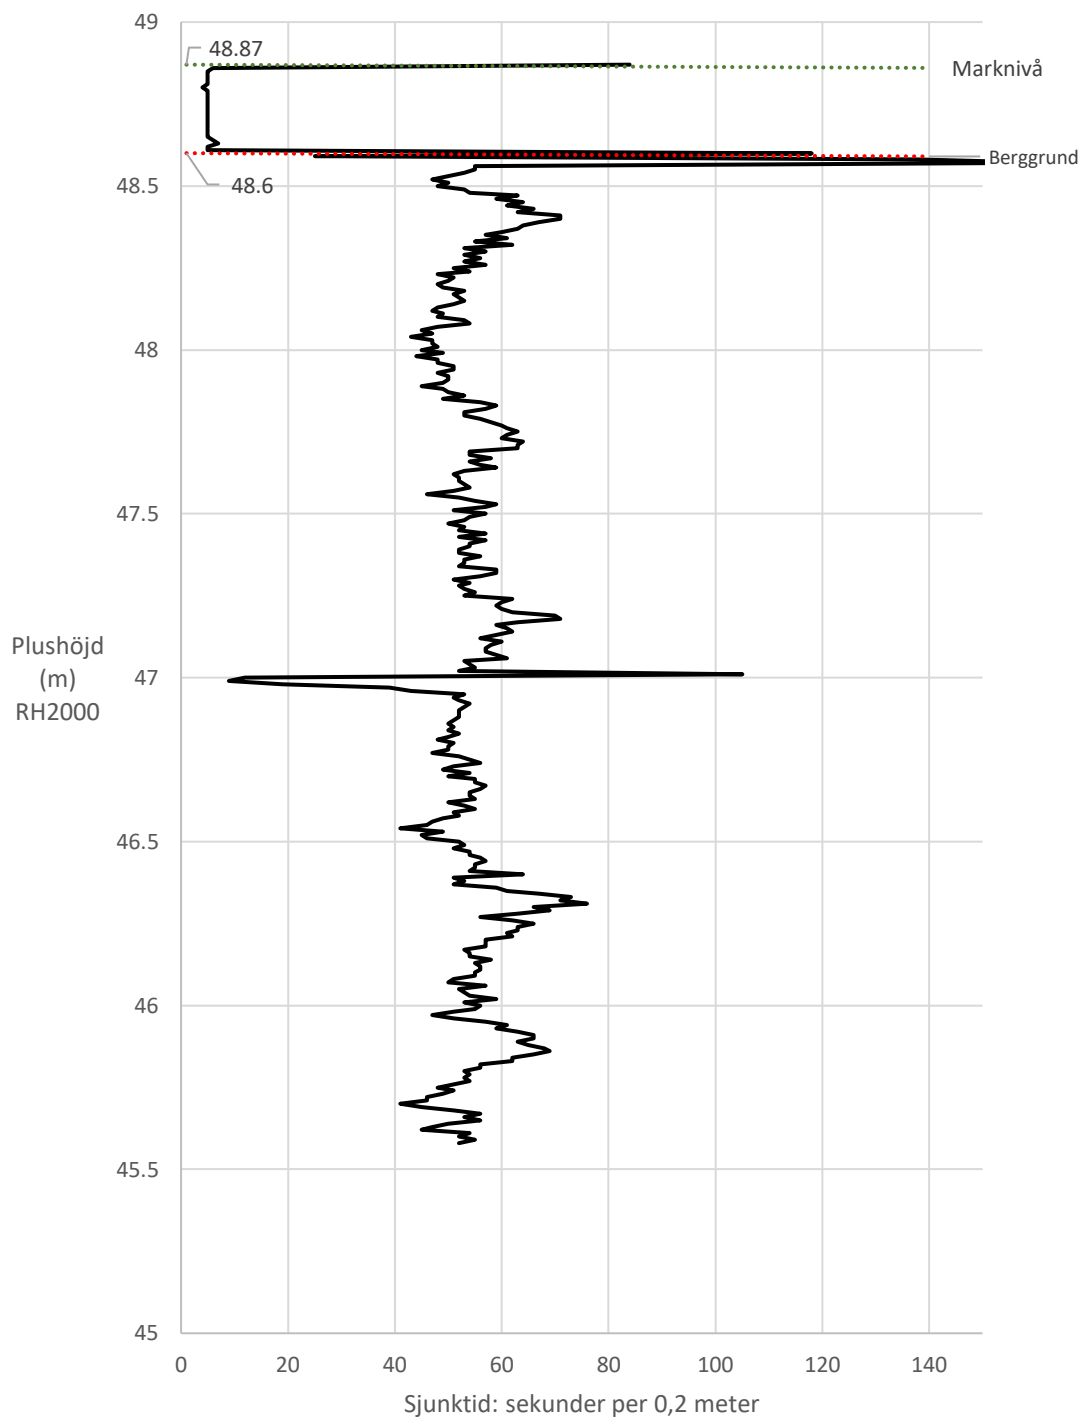
## Borrhål 7

Marknivå och berggrund är markerade med streckade linjer och plushöjder. Extremvärden på x-axeln (horisontella linjer) är artefakter från byte av borrhåll, något som kan ignoreras.

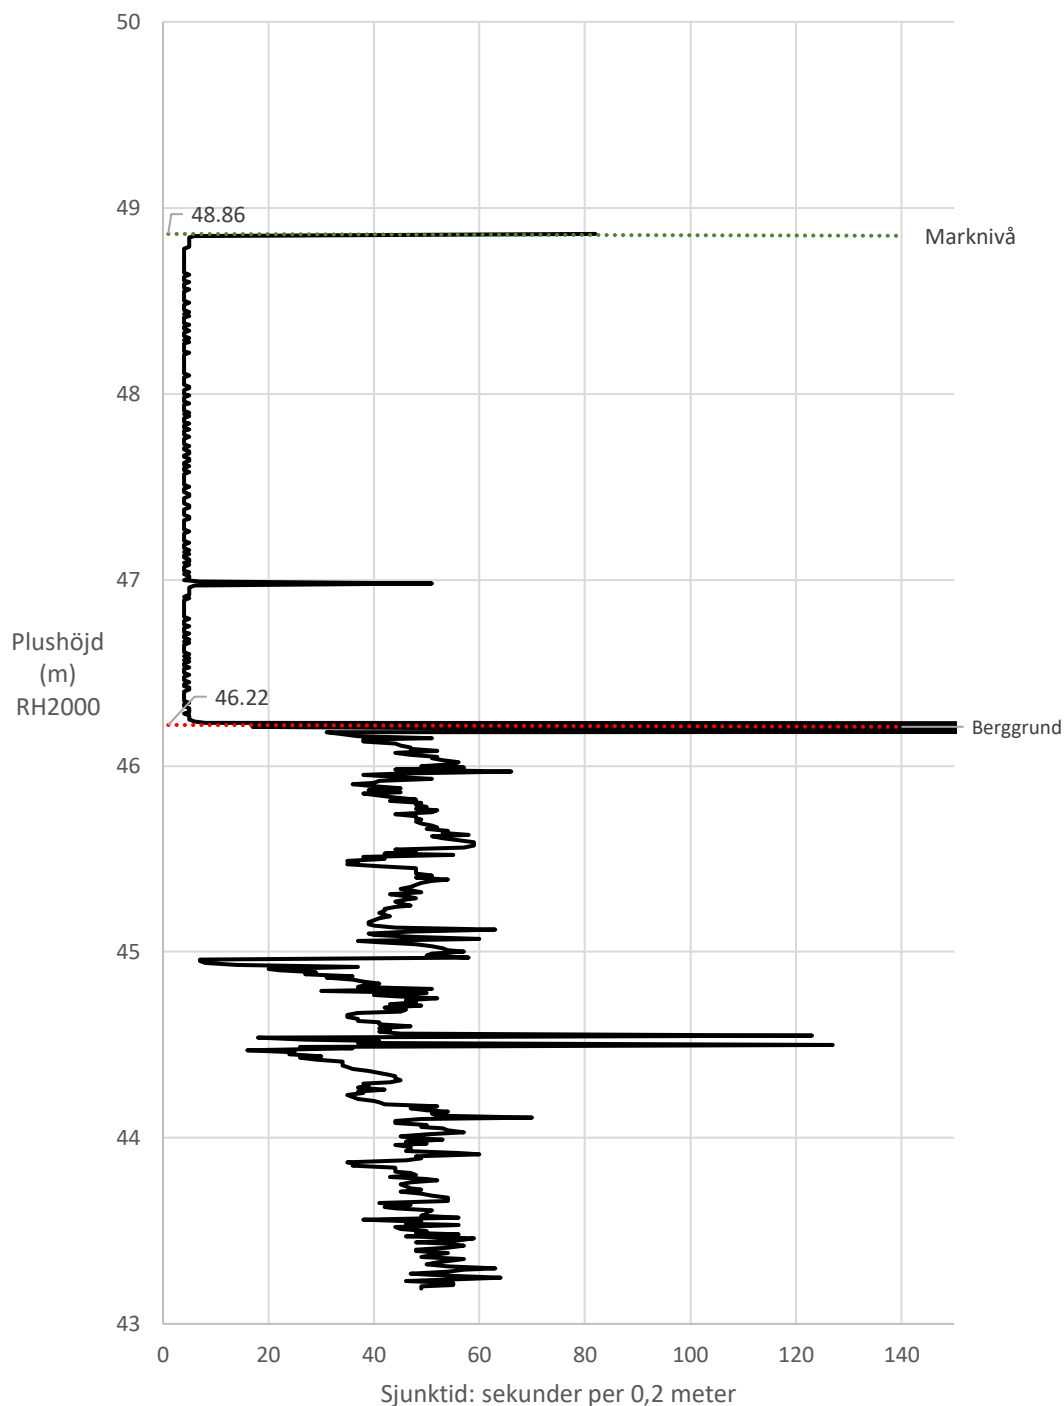
## Borrhål 8

Marknivå och berggrund är markerade med streckade linjer och plushöjder. Extremvärden på x-axeln (horisontella linjer) är artefakter från byte av borrhåll, något som kan ignoreras.

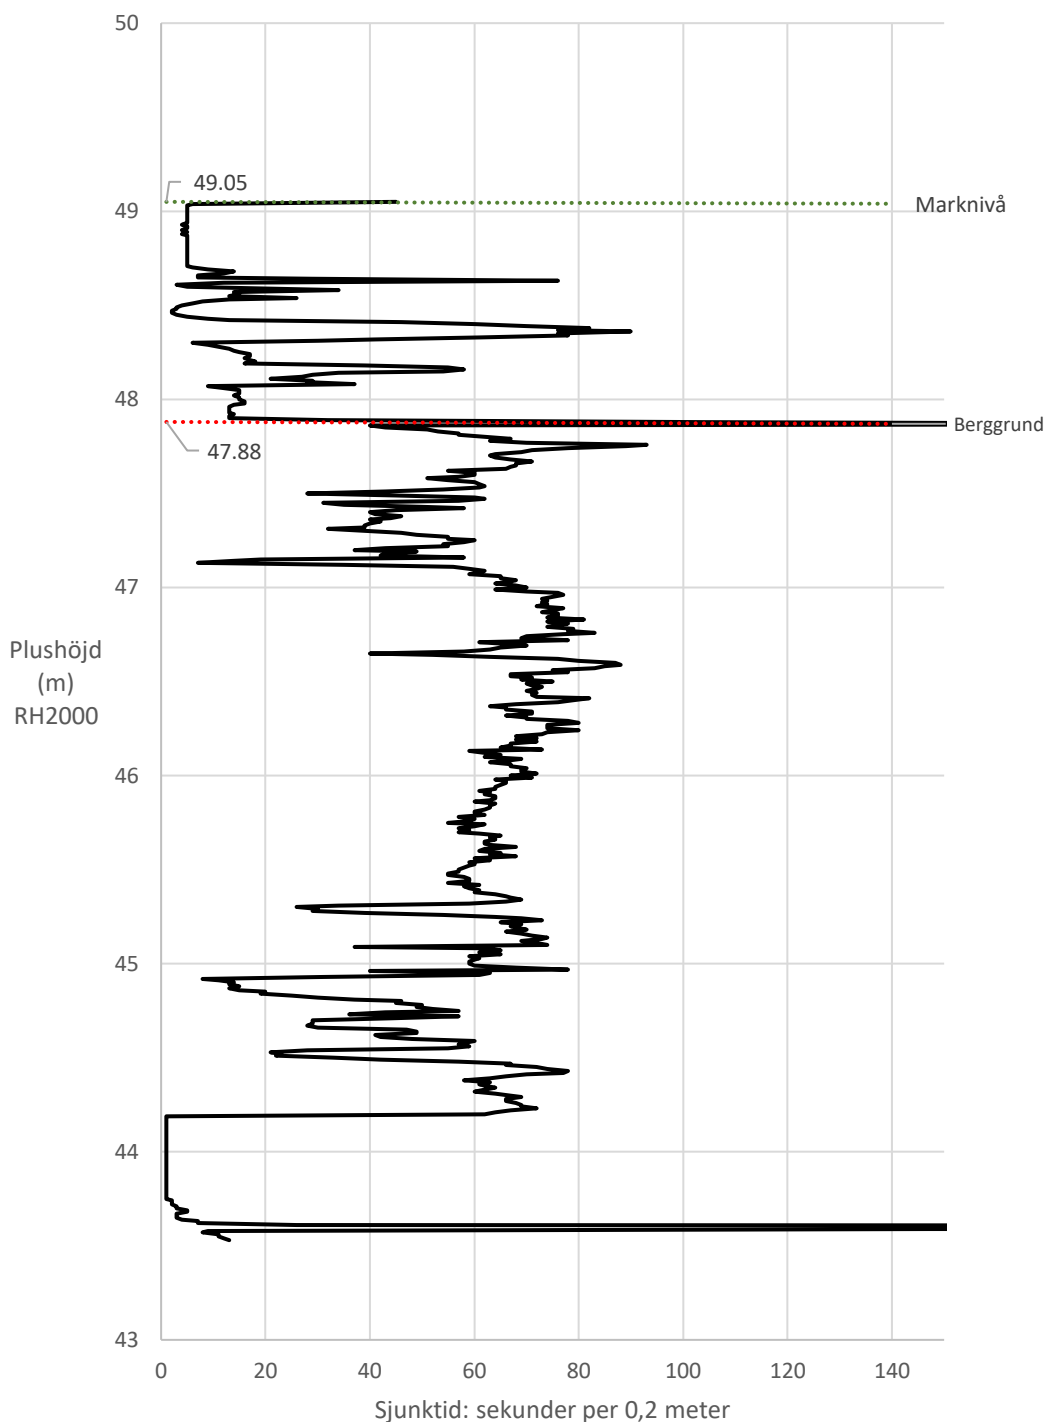
## Borrhål 9

Marknivå och berggrund är markerade med streckade linjer och plushöjder. Extremvärden på x-axeln (horisontella linjer) är artefakter från byte av borrhåll, något som kan ignoreras. Jorden som överlagrar berg uppvisar blockrikt material.

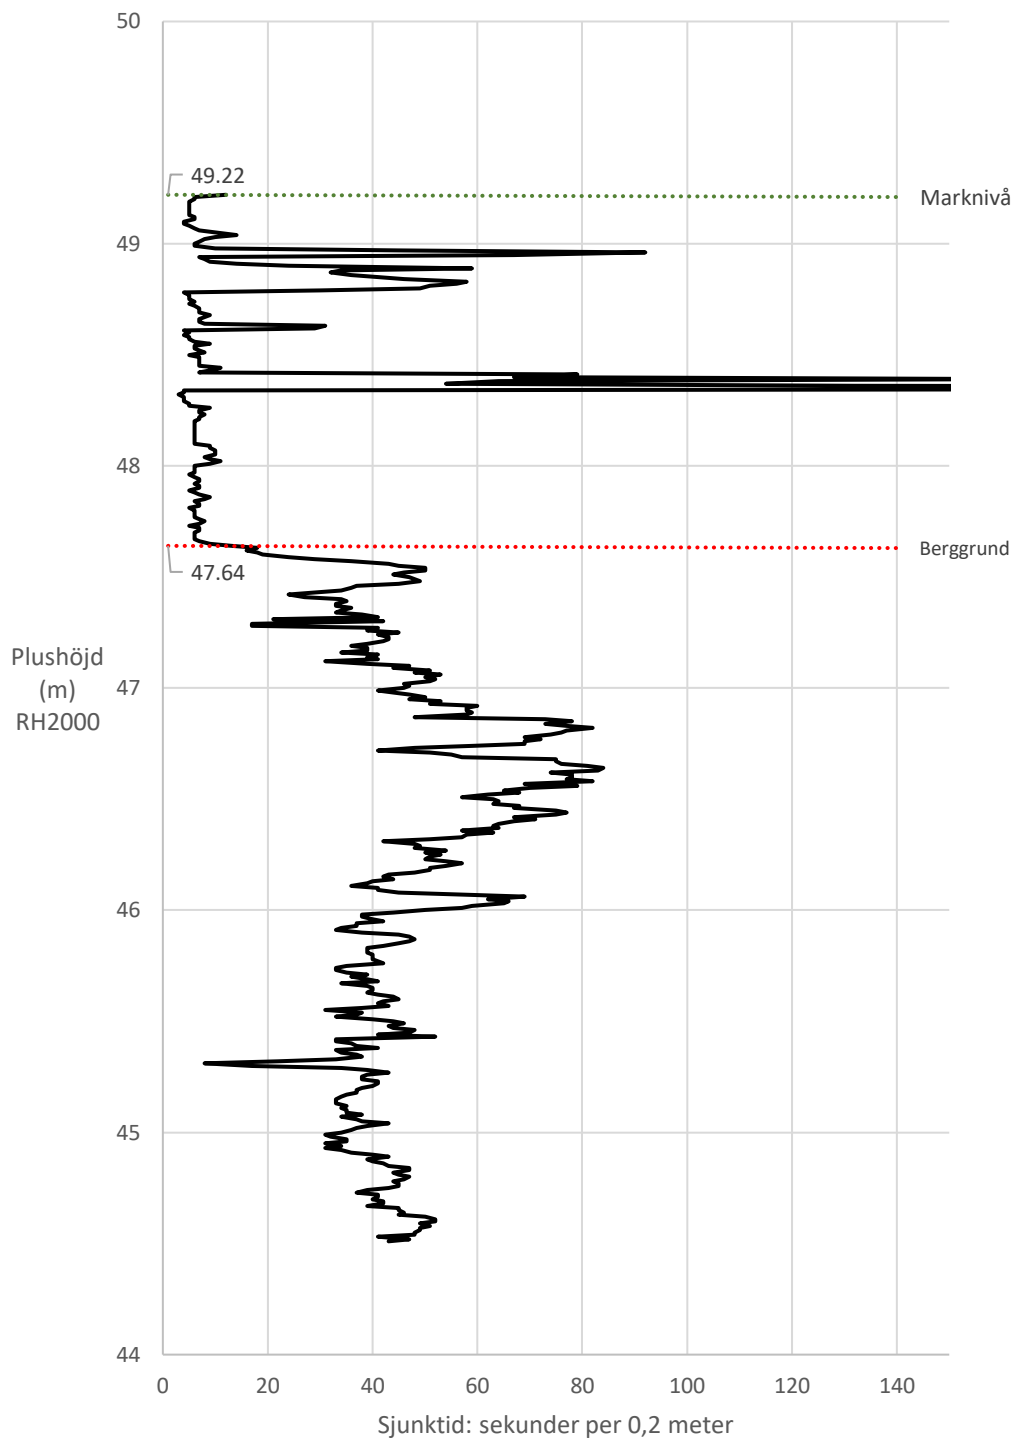
## Borrhål 10

Marknivå och berggrund är markerade med streckade linjer och plushöjder. Extremvärden på x-axeln (horisontella linjer) är artefakter från byte av borrhåll, något som kan ignoreras. Jorden som överlagrar berg uppvisar ett lager av blockrikt material.

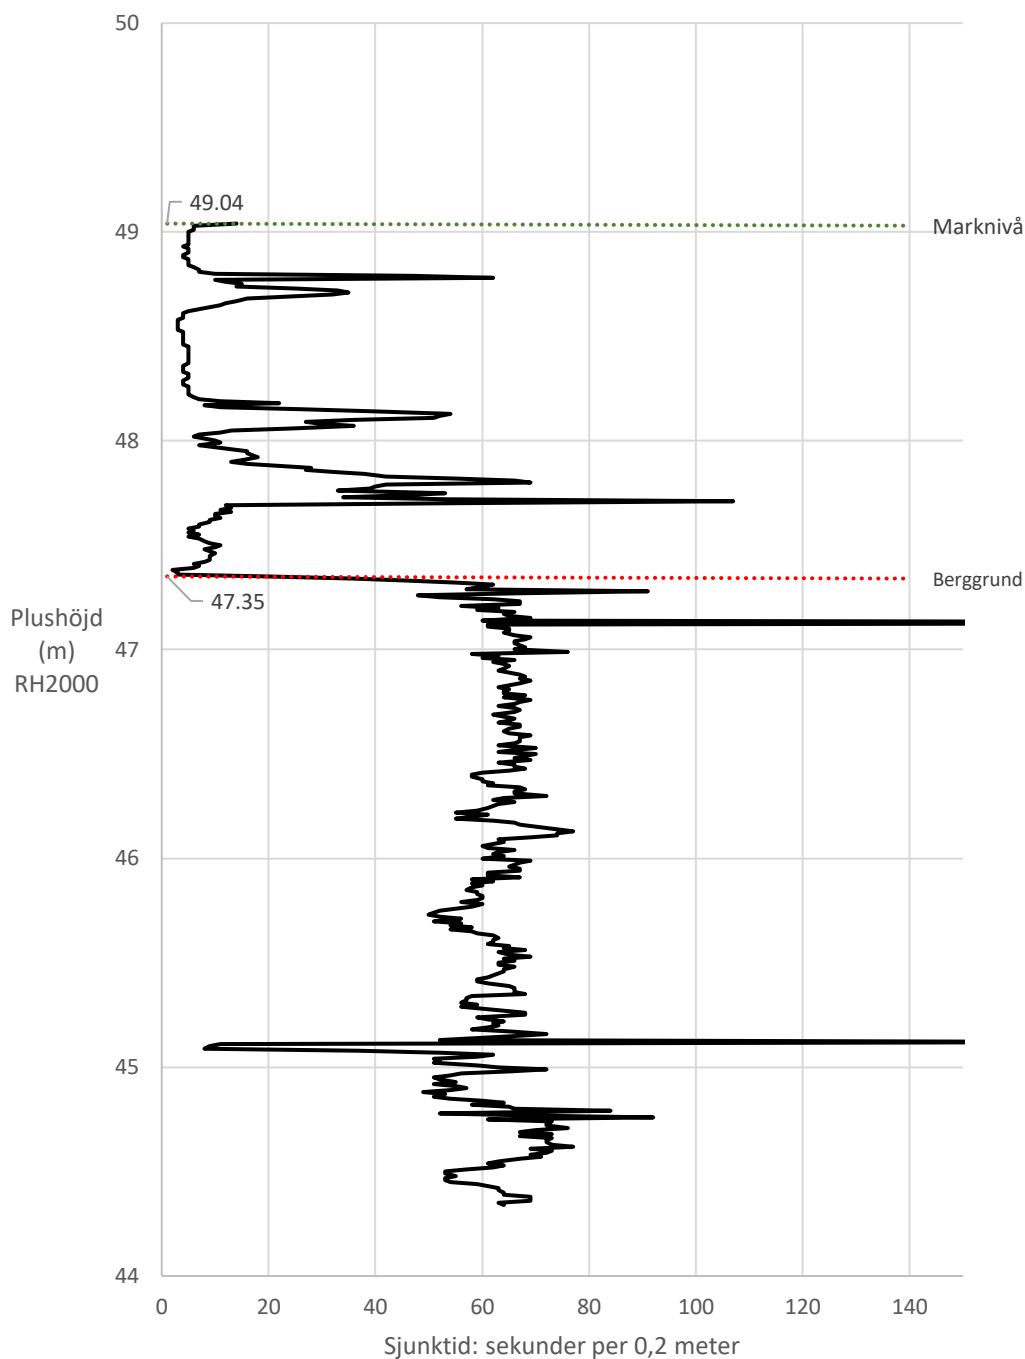
## Borrhål 11

Marknivå och berggrund är markerade med streckade linjer och plushöjder. Extremvärden på x-axeln (horisontella linjer) är artefakter från byte av borrhörstål, något som kan ignoreras. Jorden som överlagrar berg uppvisar ett lager av blockrikt material. Den relativt ojämna kurvan indikerar ett heterogent berg, antingen på grund av olika sammansättningar eller på grund av sprickor.

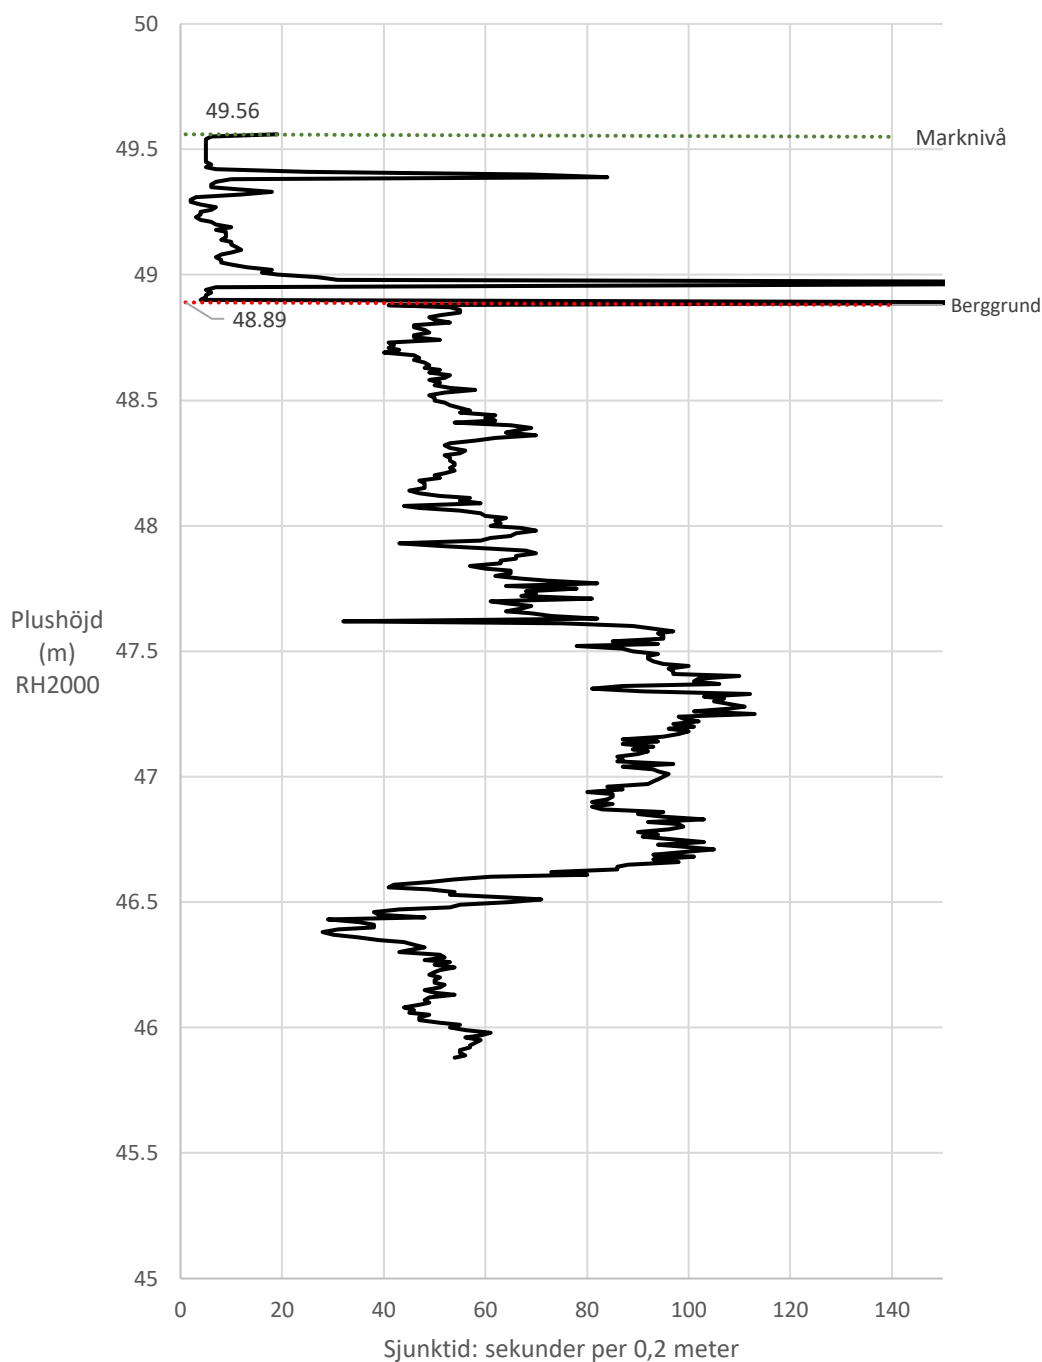
## Borrhål 12

Marknivå och berggrund är markerade med streckade linjer och plushöjder. Extremvärden på x-axeln (horisontella linjer) är artefakter från byte av borrhåll, något som kan ignoreras. Jorden som överlagrar berg uppvisar ett lager av blockrikt material. Den relativt ojämna kurvan indikerar ett heterogent berg, antingen på grund av olika sammansättningar eller på grund av sprickor.

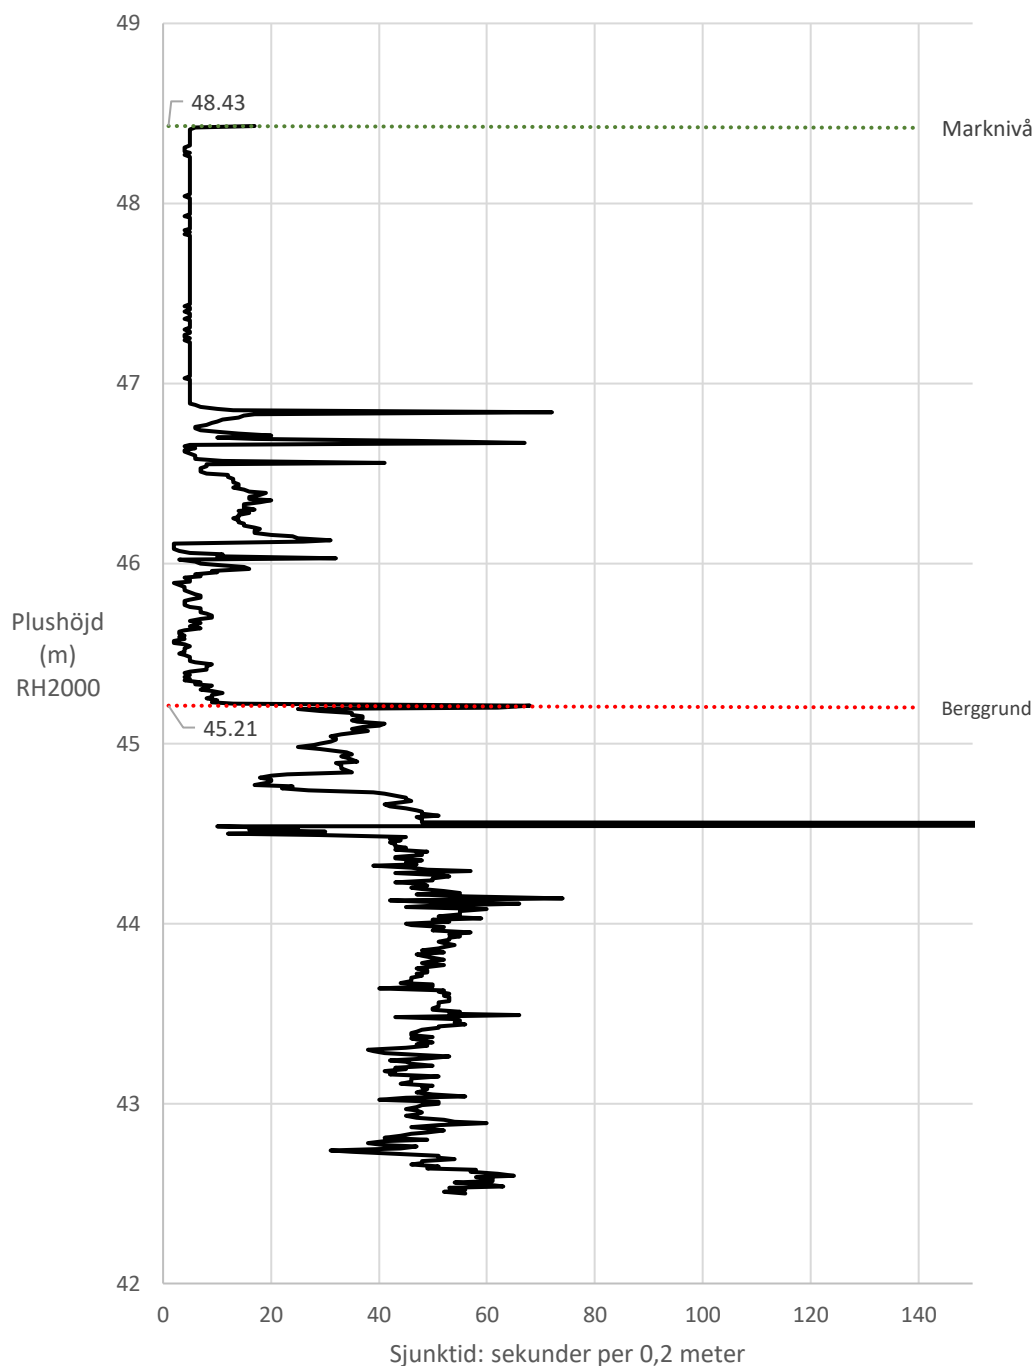
## Borrhål 13

Marknivå och berggrund är markerade med streckade linjer och plushöjder. Extremvärden på x-axeln (horisontella linjer) är artefakter från byte av borrhåll, något som kan ignoreras. Jorden som överlagrar berg uppvisar ett lager av blockrikt material. Den relativt ojämna kurvan indikerar ett heterogent berg, antingen på grund av olika sammansättningar eller på grund av sprickor.

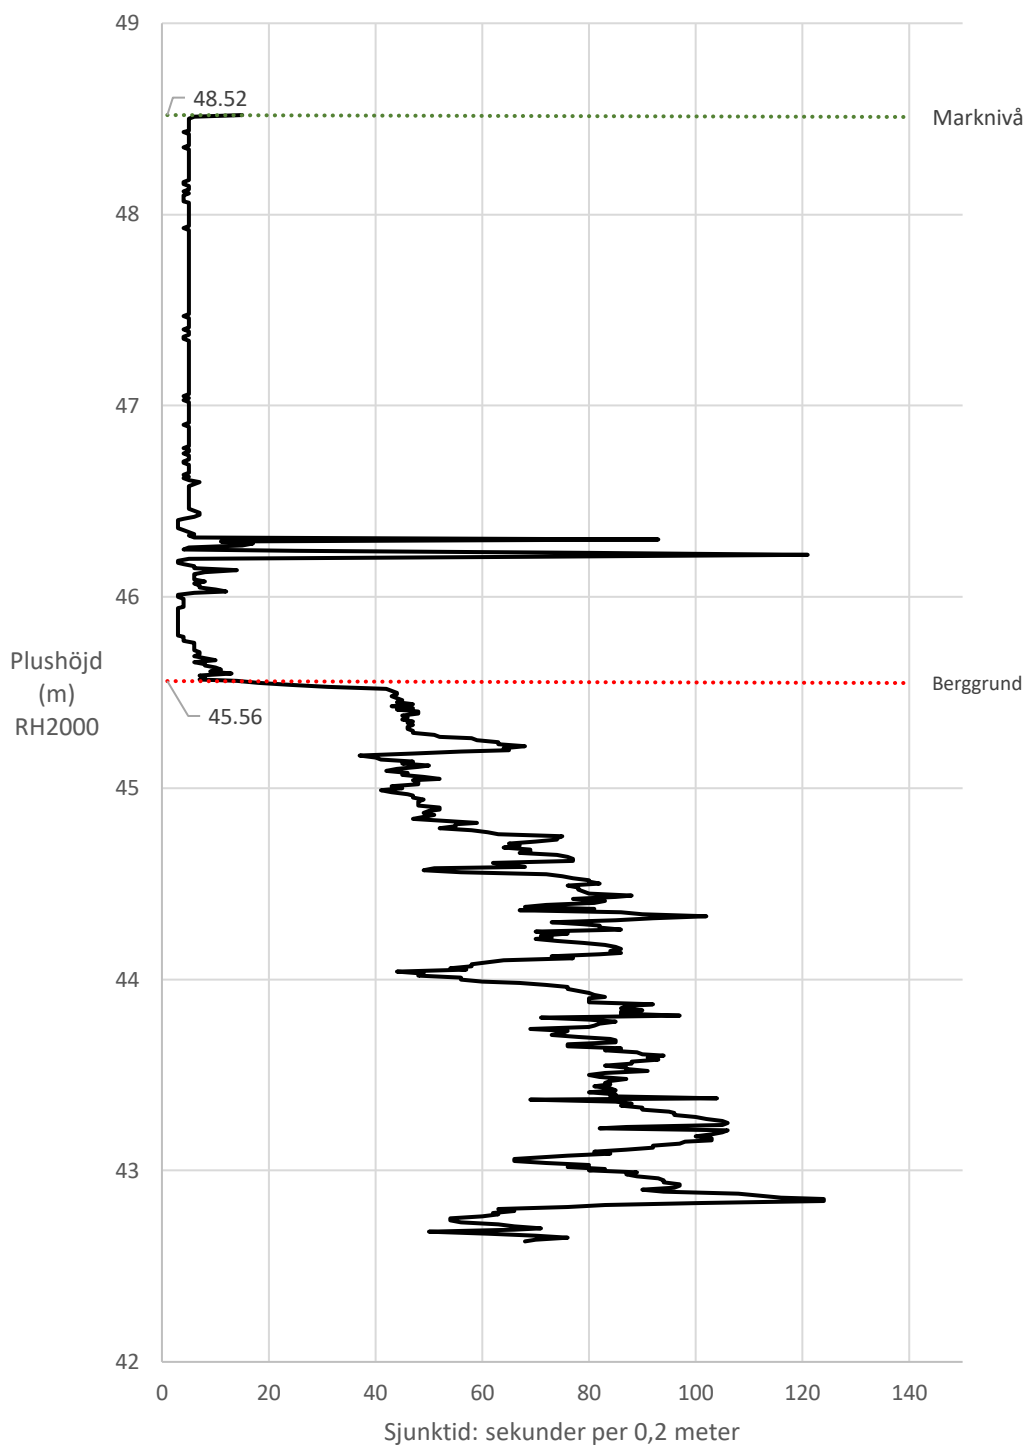
## Borrhål 14

Marknivå och berggrund är markerade med streckade linjer och plushöjder. Extremvärden på x-axeln (horisontella linjer) är artefakter från byte av borrhåll, något som kan ignoreras. Jorden som överlagrar berg uppvisar ett lager av blockrikt material.
