FÖRUTSÄTTNINGAR

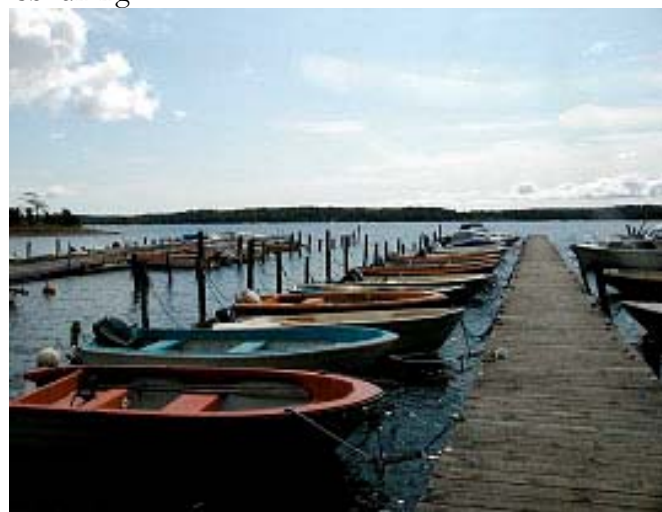
Småbåts-hamnen i östra Årsta havsbad

Det finns ett antal båtbyggor och småbåtshamnar utefter stranden. Den största ligger i anslutning till badplatsen vid Skutvägen och drivs av Hårsfjärdens båtklubb. Hamnen är dock utsatt för sydvästliga vindar vilket kan ge skador på båtarna.

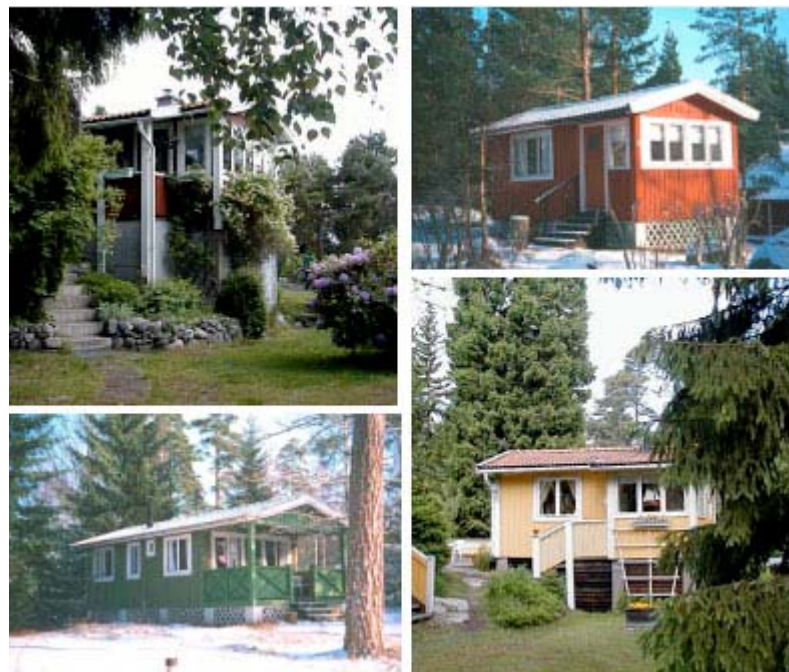
Utmärkande för alla stugtyper är de mycket flacka taken, täckta med svart takpapp eller tegel. Andra karaktäristiska drag hos bebyggelsen är den stående locklistpanelen och färgsättningen i gula, röda och gröna nyanser. Stugornas placering är anpassad till omgivande naturmark, ibland med stora nivåskillnader. Husgrunden av hörnstenar eller betongplintar är ofta maskerad med liggande panel eller krysspäljé. Fönsterna saknar spröjsar och är ofta indelade i två eller tre lika stora bågar. Entrédörrarna är försedda med glasrutor i övre delen. Tomterna kringgärdas av det för Årsta havsbad typiska gröna spjälstaketet.

Exempel på bevarad sportstugebebyggelse

Årsta havsbads karaktäristiska bebyggelse utgörs av tio enhetliga, standardiserade stugtyper av olika storlek och planlösning. Planlösningarna varierade mellan ett rum och veranda till två rum och kök med förstukvist eller veranda med tak. Byggnadsarean varierade mellan 13 – 35 kvm. Byggnadskropparna var smala och nätta med en gavelbredd på max 5 meter. Stugorna kunde sättas upp i två kvaliteter - oisolerade eller i ombonat utförande. I planritningen utpekades tillbyggnadsmöjligheter för stugorna.

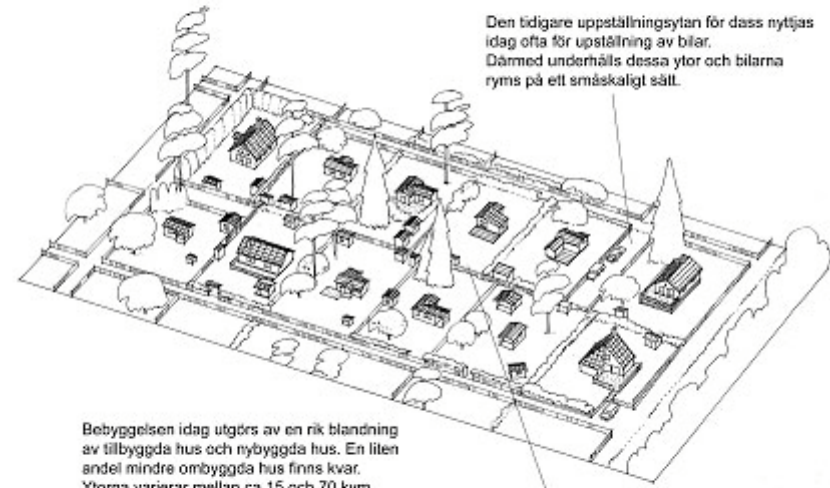
Exempel från kvarter idag:

Kvarteren avgränsas av staket men med en större variation än tidigare. Häckar bakom staket förstärker ibland gatuummen ytterligare.

De karaktärsistiska smala stadsgatorna präglas fortfarande av frodig grönska på tomternas förgårdsmark.

Den karaktäristiska växtligheten med höga furor finns till stora delar bevarad.

I delar av området bildar naturen och gatorna fortfarande en helhet där lågmåld bebyggelse underordnar sig.

Den tidigare uppställningsytan för dass nyttjas idag ofta för uppställning av bilar. Därmed underhålls dessa ytor och bilarna rymts på ett smäskligt sätt.

Bebbyggelsen idag utgörs av en rik blandning av tillbyggda hus och nybyggda hus. En liten andel mindre ombyggda hus finns kvar. Ytorna varierar mellan ca 15 och 70 kvm. Husen har ingen inbördes samordning och ett stort register av material och färger används. Hus med hög höjd, branta tak och stark individuell karaktär kan lätt dominera ett större område. Stora och höga altandäck med räcken är ett av de modernare inslagen som lätt dominerar naturen.

Komplettering med uthus har gjorts. I många fall finns flera uthus per tomt. I de fall uthuset är placerat nära gatan kan det ibland dominera gatubilden.

Dassgångarna har idag mist sin funktion och på vissa ställen tagits i bruk som tomtmark.

Jämförelse av hur ett kvarter kunde se ut på 30-talet och idag. Bilderna hämtade från "Årsta havsbad – analys av kulturmiljö och förslag till utveckling" av Orrberg Arkitektkontor.

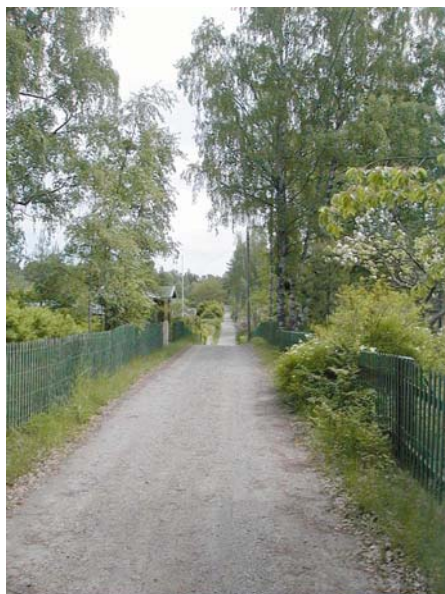
Grönskande gaturum med gröna staket vid Parkvägen

områdets karaktär med smala gator kantade av staket och häckar och gröna gaturum. Gatorna är utformade just som gator – inte som landsvägar, d v s de saknar uppbyggd vägbank med diken. De vanligaste gatubredderna är 3,5–5 m men gator ner till 2,5 m förekommer. En viss hierarki uppstår eftersom vissa gator är bredare och uppfattas som huvudgator. Avsaknaden av gatubelysning bidrar till gatornas speciella karaktär.

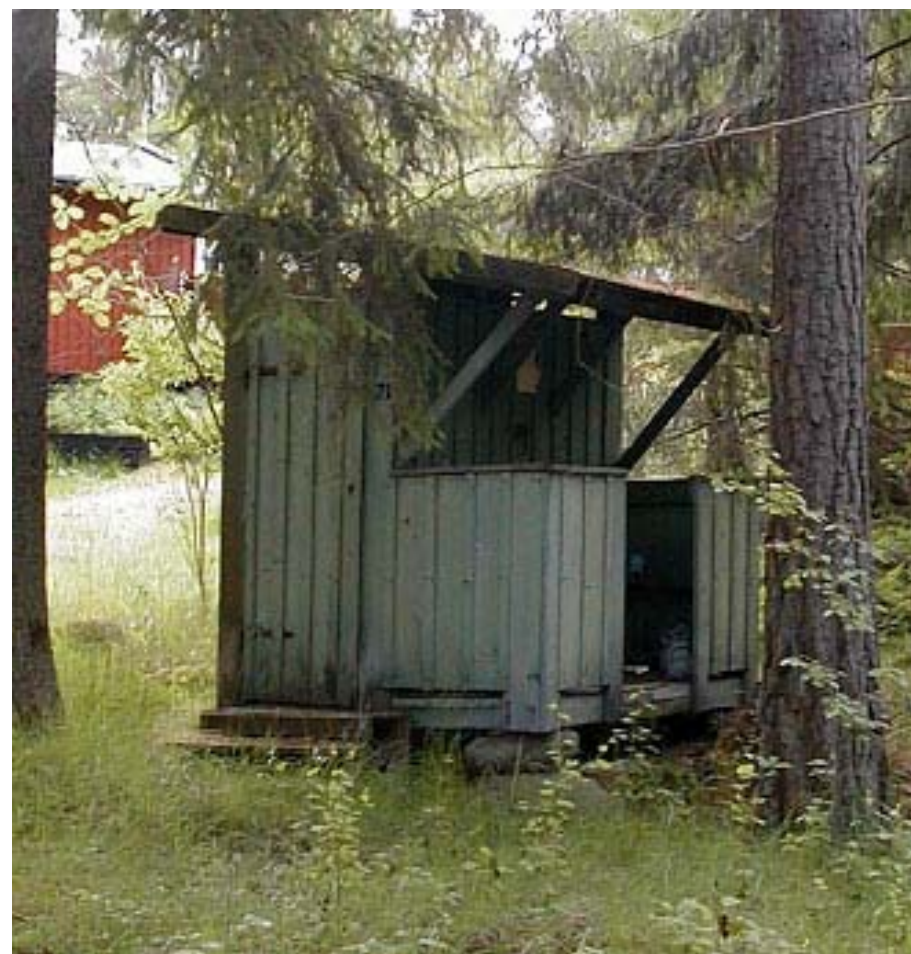
Ett av de gamla gemensamma dassen som blivit kvar

När HSB disponerade området fanns gemensamma dricksvattenpumpar samt torrdass i sk dassgångar. Disk- och tvättvatten tömdes i ”slaskbrunn” på respektive arrendetomt.
