VENDELSÖ

Kulturhistorisk områdesbeskrivning och särskilt värdefulla kulturmiljöer

Kulturmiljöinventering
Vendelsö

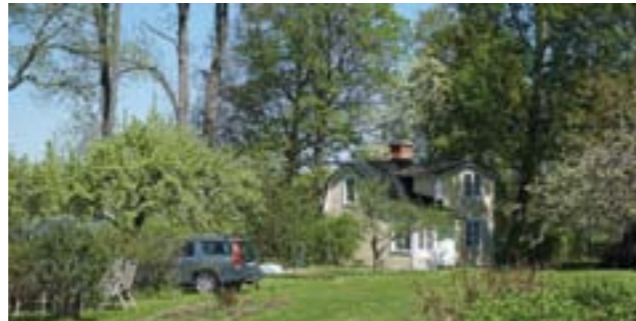
Vendelsö 3:55, Östra Strandvägen. Foto: Tobias Mårud

Vendelsö 3:55 (3a) styckades av 1908 och såldes till hattmakaren Johan Sigfrid Karlsson och snickaren Karl Johan Karlsson, Stockholm. Viktigt för villans karaktär är väggarna klädda med liggande gul träpanel, plåttäckt mansardtak, spröjsade fönster och skorsten med utkragat krön samt läget en bit in i trädgården. I trädgården finns fruktträd.

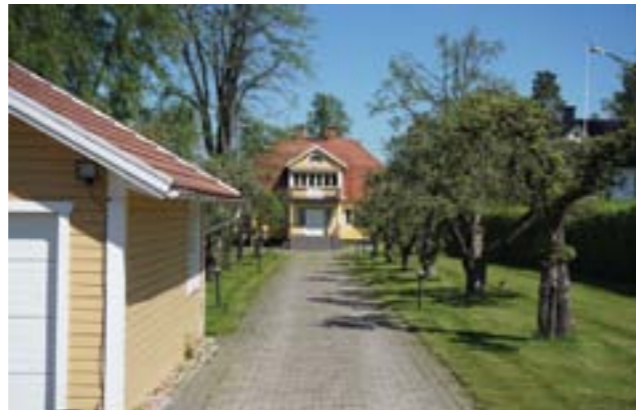
Vendelsö 3:56, Östra Strandvägen. Foto: Tobias Mårud

Fastigheten Vendelsö 3:56 (3b) avstyckades 1908 och såldes till ölutköraren Axel Alfred Karlsson, Stockholm. En allé med fruktträd kantar gången fram till den gulputsade villan med valmat mansardtak.

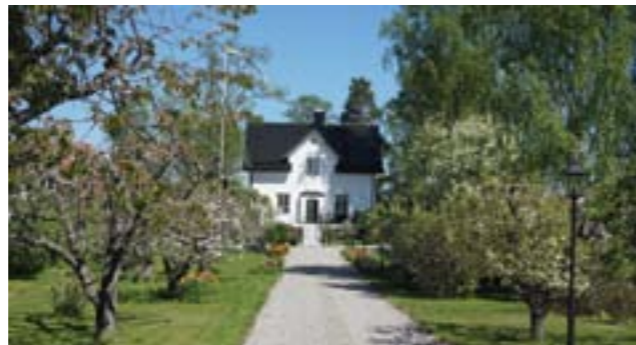
Vendelsö 3:57, Östra Strandvägen. Foto: Tobias Mårud

Vendelsö 3:57 (3c) har den avlånga formen på fastigheten bevarad, med en rak grusgång kantad av fruktträd som leder fram till den vitputsade villan. Byggnaden är förändrad med bl a ändrat takmaterial.

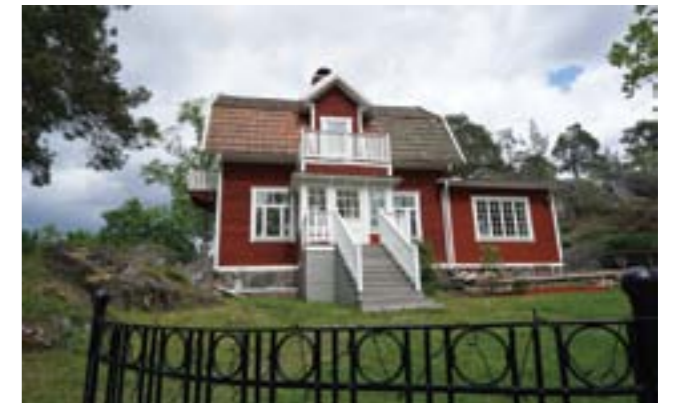
Vendelsö 3:78. Foto: Tobias Mårud

Vendelsö 3:78 (3d), en av de tomter som styckades av och såldes 1908. Villan är högt belägen i terrängen. Naturstenssockel, liggande träpanel, fönster med småspröjsad övre del och brutet sadeltak klätt med tegelpannor är karaktäristiskt.

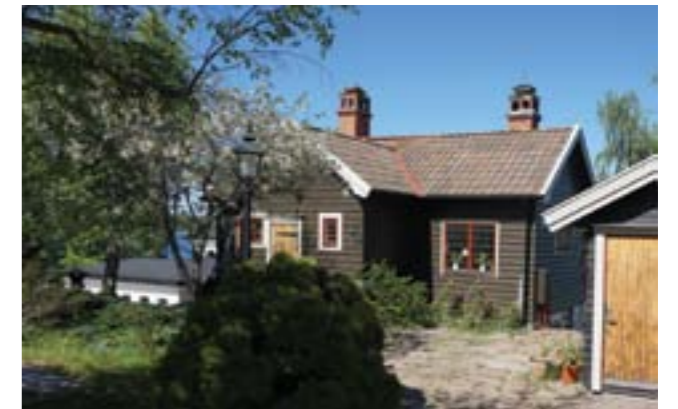
Vendelsö 19:1. Foto: Tobias Mårud

Vendelsö 19:1 (3e). Brunmålad stockpanel, blyspröjsade fönster, tegelklätt sadeltak och skorstenarnas dekorativa utformning är viktiga för byggnadens karaktär.

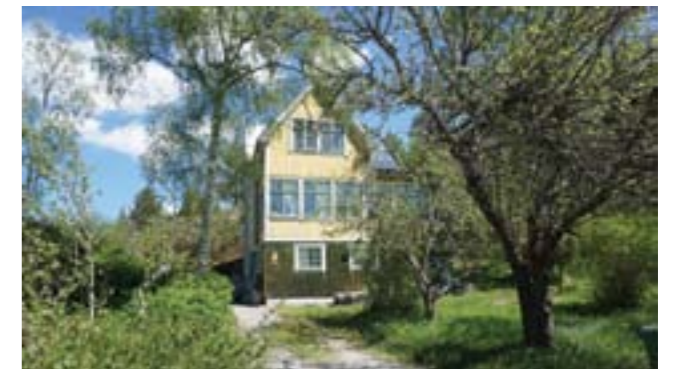
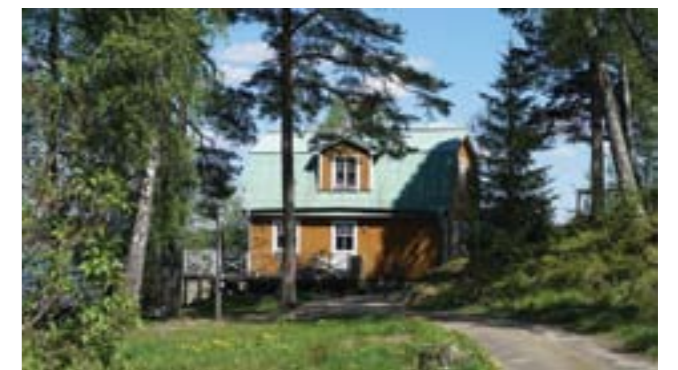
Vendelsö 3:36. Foto: Tobias Mårud

På fastigheten Vendelsö 3:36 (3f) finns två exempel på sommarvillor, varav den ena troligen var bland de första att uppföras i Dalen. Villan har väggar klädda med omväxlande liggande och stående panel. De ursprungliga fönstren är småspröjsade upptill. I trädgårdarna finns både bevarad naturmark med bland annat tallar samt fruktträd.

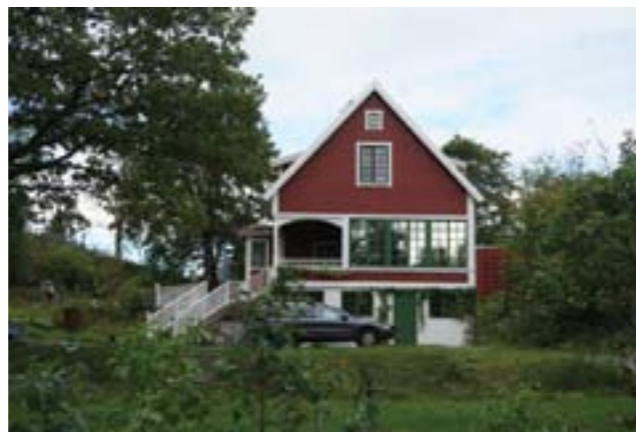
Gudö 3:64. Foto: Tobias Mårud

På fastigheten Gudö 3:64 (3i) finns en villa med utformning typisk för tidigt 1900-tal gällande bland annat färgsättning och småspröjsade fönster. Tomten är kuperad och avgränsas mot vägen av en syrenhäck.

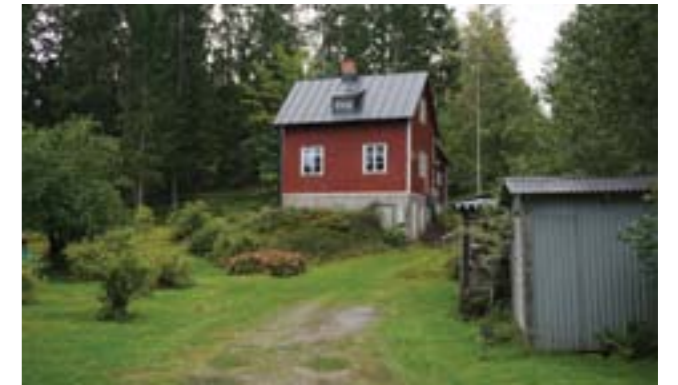
Gudö 3:68. Foto: Tobias Mårud

Stora tomter med byggnaderna indragna från vägen är typiskt i området. Ett exempel är Gudö 3:68 (3j). Viktigt för byggnadens karaktär är den liggande träpanelen, ursprungliga fönster, sadeltak, källarvåning samt byggnadens enkla uttryck och fasad utan tillbyggnader mot vägen.

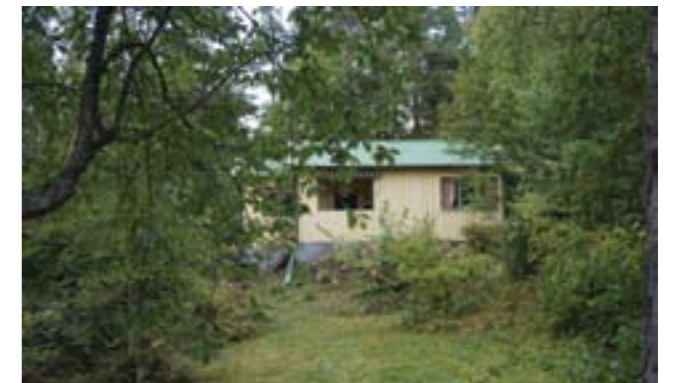
Gudö 3:326. Foto: Tobias Mårud

Gudö 3:326 (3m) är en sportstuga med den typiska öppna altanen. Väggarna är klädda med locklistpanel och sadeltaket med korrugerad plåt.

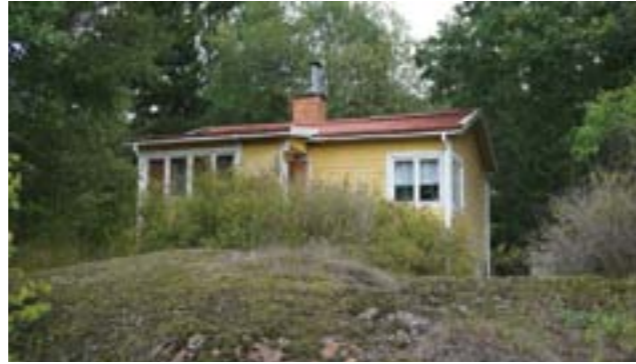
Gudö 3:331. Foto: Tobias Mårud

En sportstuga högt belägen på tomten finns på Gudö 3:331 (3n). Karaktäristiskt är altanen, stockpanelen och fönster över hörn.

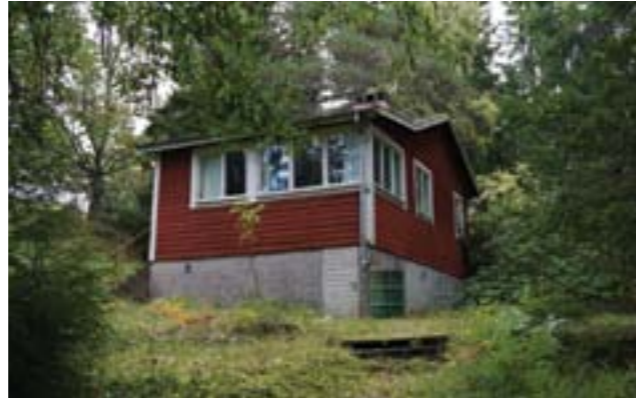
Gudö 3:321. Foto: Tobias Mårud

På Gudö 3:321 (3o) finns en sportstuga med källarvåning, väggar klädda med stockpanel, ursprungliga fönster, trappa med smidesräcke och skorsten med dekorativa detaljer.

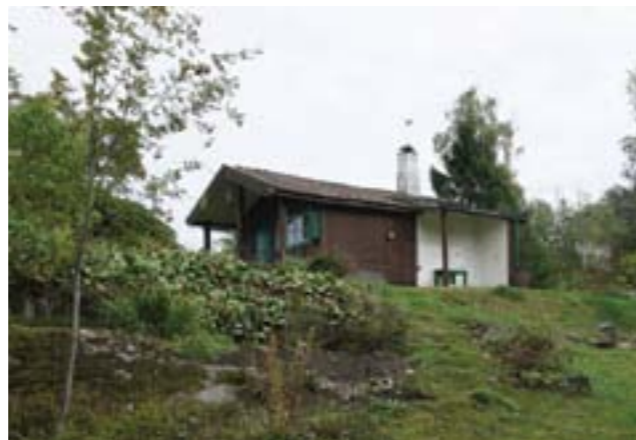
Gudö 3:478. Foto: Tobias Mårud

En sportstuga, troligen uppförd 1917 finns på Gudö 3:478 (3p). Liggande brun stockpanel, grönmålade detaljer, tegelklätt sadeltak, profilsågade snickerier och hög vitputsad skorsten med dekorativa detaljer är karaktäristiskt.

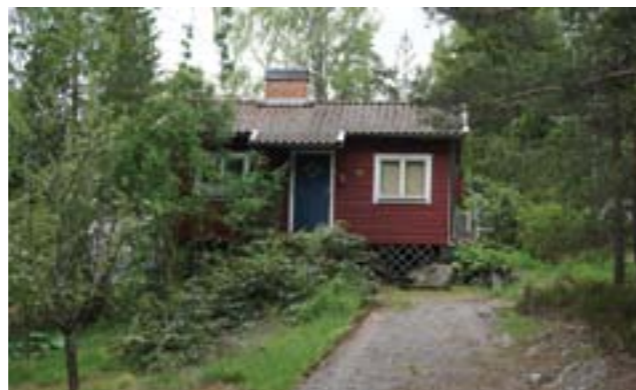
Gudö 3:445. Foto: Tobias Mårud

Gudö 3:445 (3q) - Stuga som bland annat karaktäriseras av väggarna klädda med stockpanel, sadeltak klätt med enkupigt tegel, trappa med smidesräcke samt fönstrens form och placering. I trädgården finns bland annat syrener och sparad naturmark med berg i dagen och tallar.

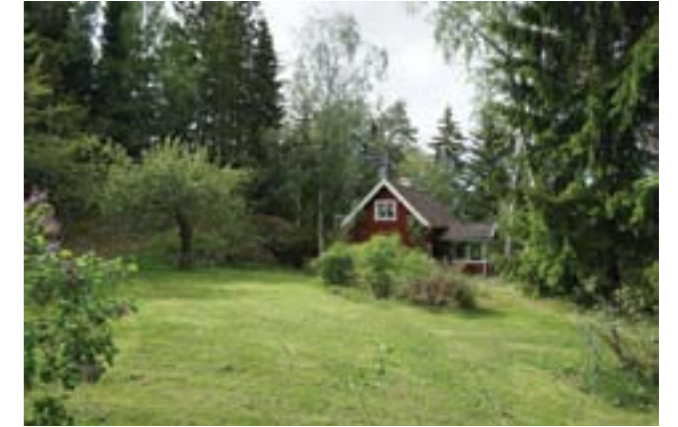
Tutviken 1:3. Foto: Tobias Mårud

Tutviken 1:3 (3r) - tomten avstyckades 1925 och bebyggdes med en stuga med liggande panel och vitmålade detaljer, sadeltak klätt med tegel, och farstuvist med svarvade stolpar. På den stora tomten finns fruktträd och syrener.

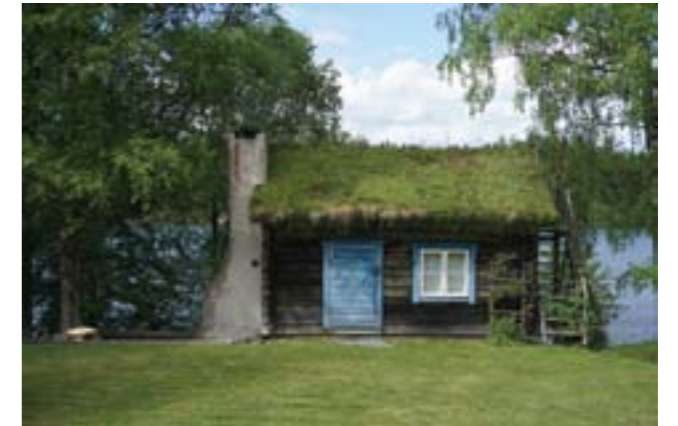
Tutviken 1:29. Foto: Tobias Mårud

Tutviken 1:29 (3s) - Liten timrad stuga med utanpåliggande murstock och grästäckt tak vid Långsjöns strand.

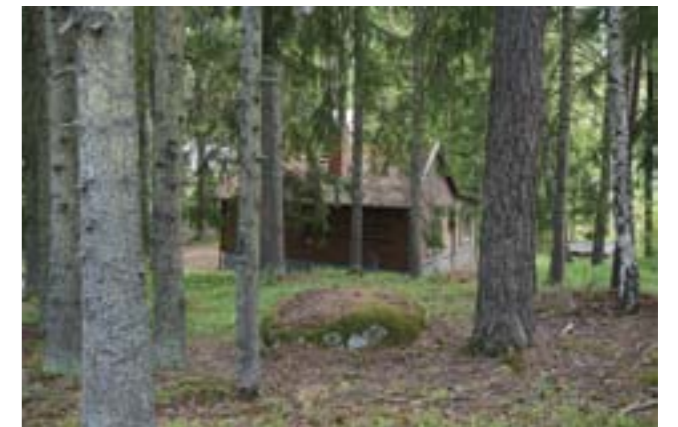
Tutviken 1:39. Foto: Tobias Mårud

Tutviken 1:39 (3t) - Sportstuga som nästan döljs av tomtens alla tallar. Karaktäristiskt är den brunmålade stockpanelen med gröna detaljer, fönsterform och placering, pappklätt sadeltak och den höga skorstenen.

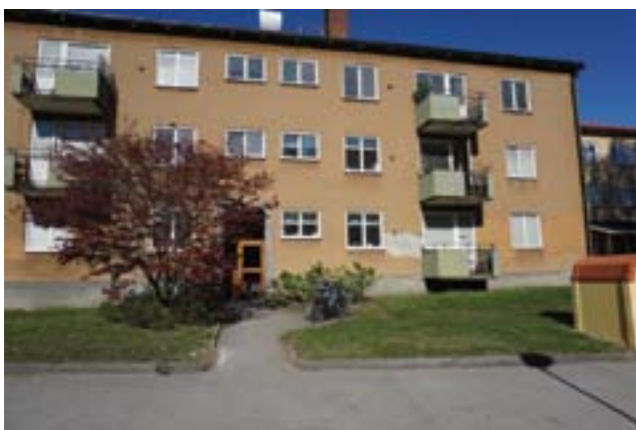
Byggnaden har en tidstypisk utformning med bl a putsad fasad och balkonger med sinuskorrugerad plåt och räcken i smidesjärn. Foto: Tobias Mårud

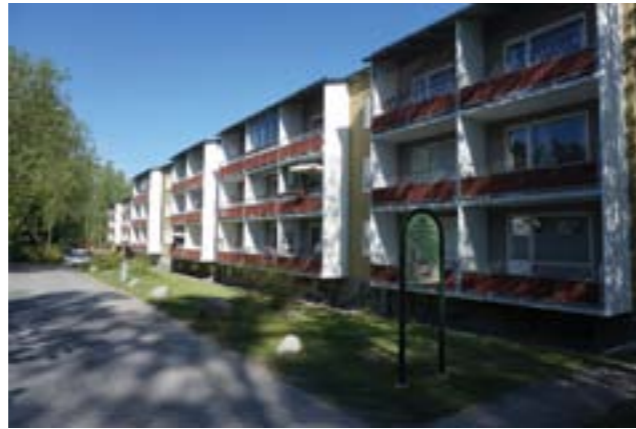
En av byggnaderna på västra sidan om Vendelsö skolväg. De utanpåliggande balkongerna med betongskärmar gör att balkongerna dominerar fasaden. Foto: Tobias Mårud

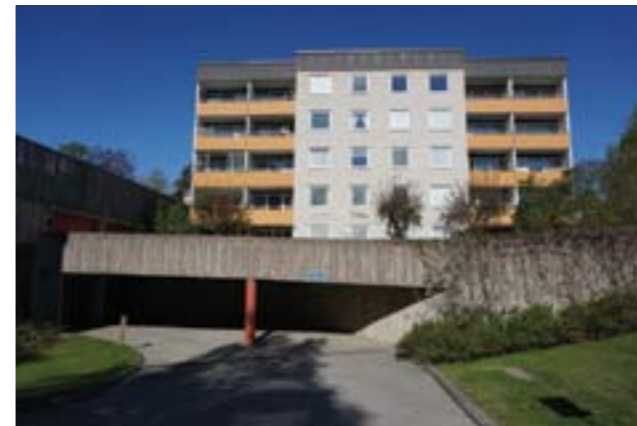
En av byggnaderna uppförd på 1970-talet, med tidstypisk utformning och detaljer som balkongfronter i orange plåt. Garageinfart med fasad av betong. Foto: Tobias Mårud

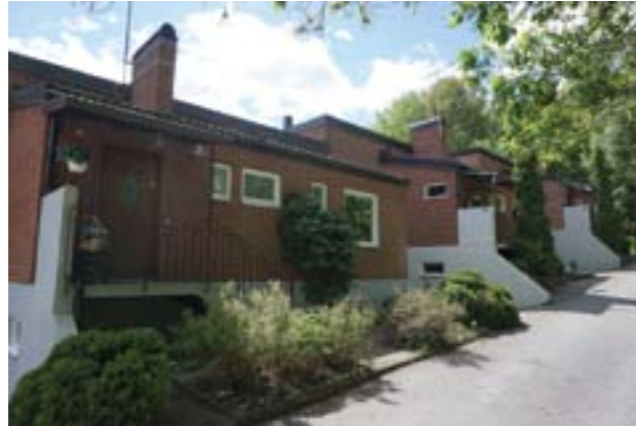
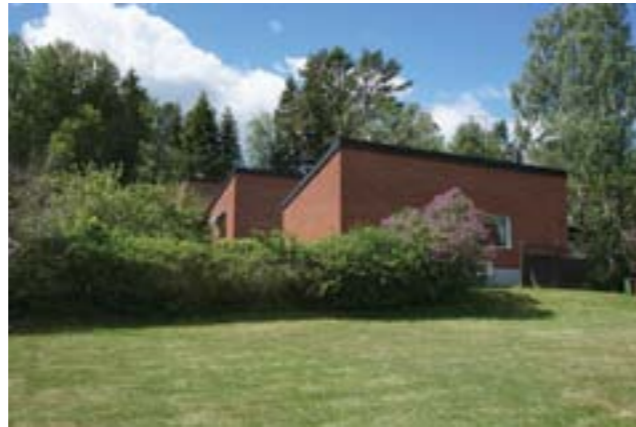
Byggnaderna har genomgått förändringar genom åren, exempelvis med ett flertal utbytta dörrar och nyupptagna fönster i tidigare slutna fasader. Byggnaderna är dock relativt välbevarade och är ett exempel på hur småhus kunde utformas under perioden.

*Grindstuvägen 68-80, Vendelsö 3:1232-3:1238.
Välbevarade kedjehus med röda tegelfasader och tidstypiska
detaljer som smidesräckan och skärmtak över entréer.
Foto: Tobias Mårud*
