# VENDELSÖ

Kulturhistorisk områdesbeskrivning och särskilt värdefulla kulturmiljöer

Kulturmiljöinventering  
Vendelsö

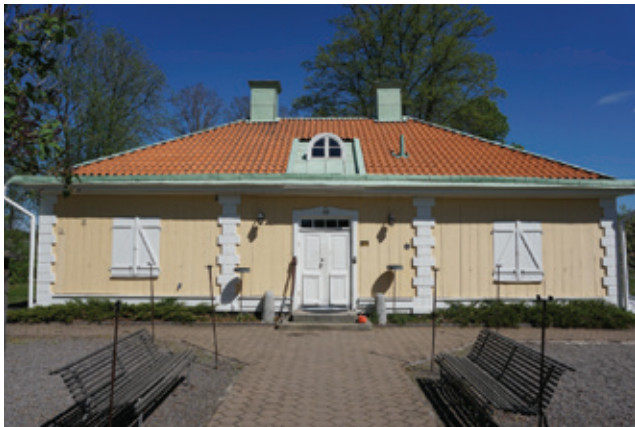
Den södra flygeln som uppfördes under tidigt 1800-tal. Idag fungerar den som bygdegård. Foto: Tobias Mårud

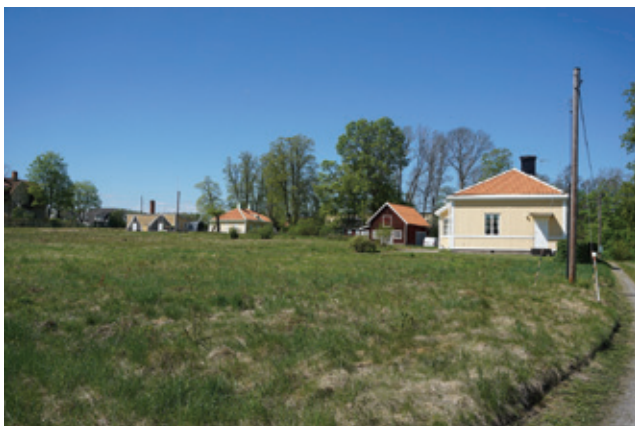
TrädgårdsmästARBostaden från 1920-talet och övriga bevarade byggnader. Den öppna gräsytan var tidigare den östra delen av trädgården vid Vändelsö gård. Foto: Tobias Mårud

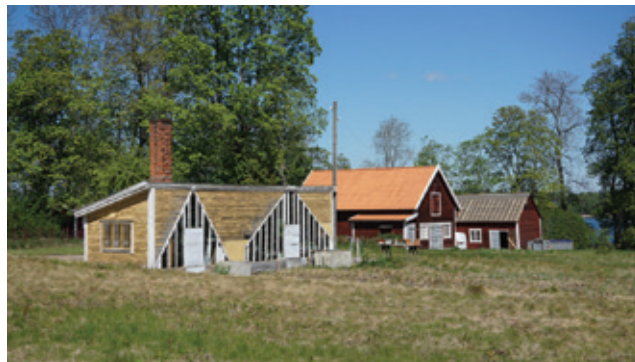
*Byggnad med spår i fasaden av tidigare växthus samt ekonomibyggnader från tiden som handelsträdgård.*

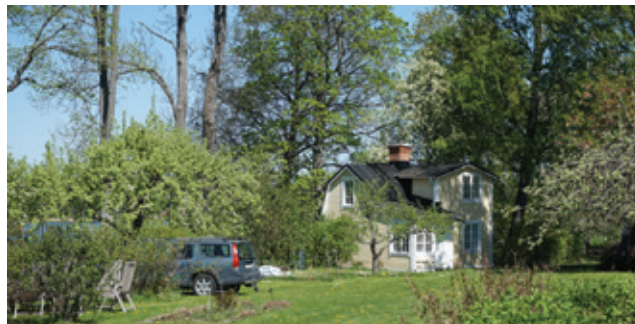
*Vendelsö 3:55, Östra Strandvägen. Foto: Tobias Mårud*

Vendelsö 3:55 (3a) styckades av 1908 och såldes till hattmakaren Johan Sigfrid Karlsson och snickaren Karl Johan Karlsson, Stockholm. Viktigt för villans karaktär är väggarna klädda med liggande gul träpanel, plåttäckt mansardtak, spröjsade fönster och skorsten med utkragat krön samt läget en bit in i trädgården. I trädgården finns fruktträd.

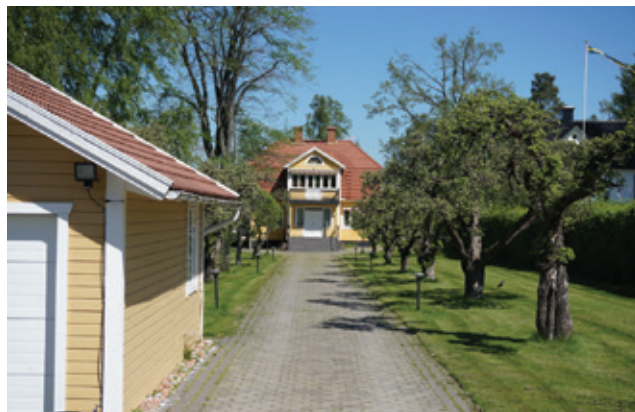
*Vendelsö 3:56, Östra Strandvägen. Foto: Tobias Mårud*

Fastigheten Vendelsö 3:56 (3b) avstyckades 1908 och såldes till ölutköraren Axel Alfred Karlsson, Stockholm. En allé med fruktträd kantar gången fram till den gulputsade villan med valmat mansardtak.

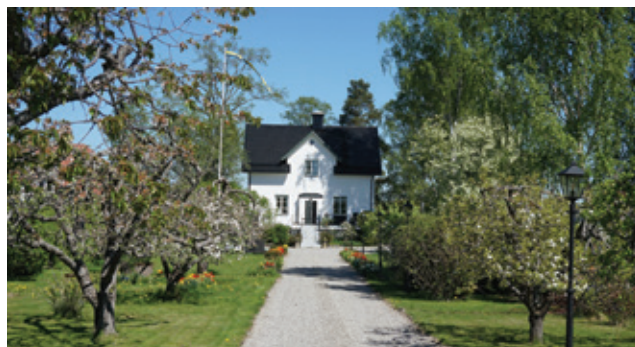
*Vendelsö 3:57, Östra Strandvägen. Foto: Tobias Mårud*

Vendelsö 3:57 (3c) har den avlånga formen på fastigheten bevarad, med en rak grusgång kantad av fruktträd som leder fram till den vitputsade villan. Byggnaden är förändrad med bl a ändrat takmaterial.

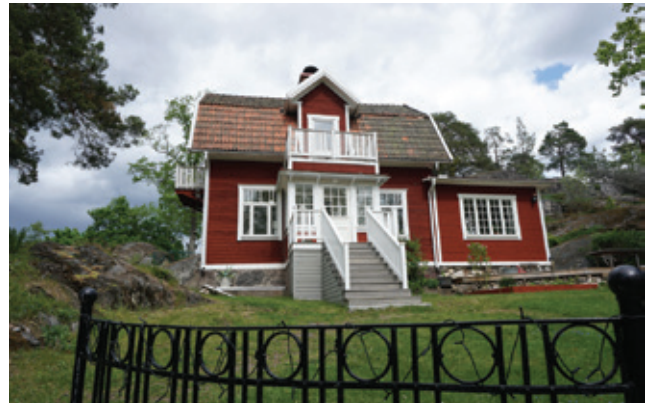
*Vendelsö 3:78. Foto: Tobias Mårud*

Vendelsö 3:78 (3d), en av de tomter som styckades av och såldes 1908. Villan är högt belägen i terrängen. Naturstenssockel, liggande träpanel, fönster med småspröjsad övre del och brutet sadeltak klätt med tegelpannor är karaktäristiskt.

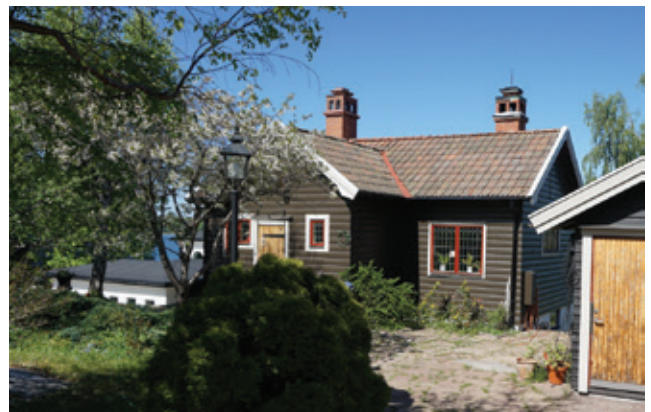
*Vendelsö 19:1. Foto: Tobias Mårud*

Vendelsö 19:1 (3e). Brunmålad stockpanel, blyspröjsade fönster, tegelklätt sadeltak och skorstenarnas dekorativa utformning är viktiga för byggnadens karaktär.

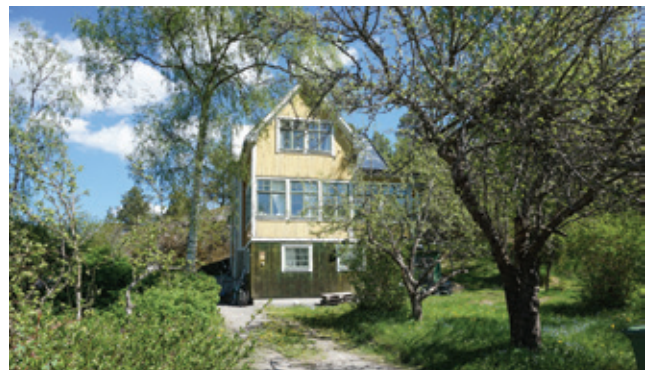
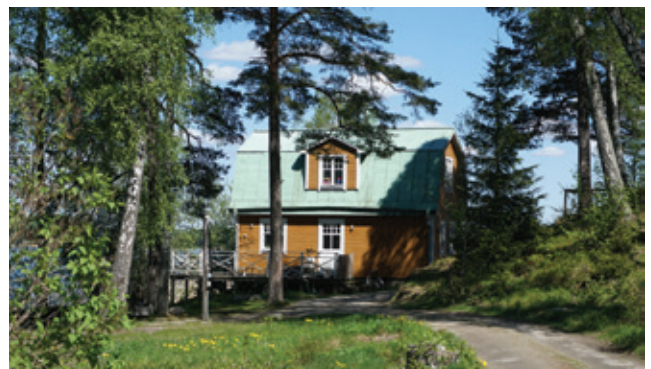
*Vendelsö 3:36. Foto: Tobias Mårud*

På fastigheten Vendelsö 3:36 (3f) finns två exempel på sommarvillor, varav den ena troligen var bland de första att uppföras i Dalen. Villan har väggar klädda med omväxlande liggande och stående panel. De ursprungliga fönstren är småspröjsade upptill. I trädgårdarna finns både bevarad naturmark med bland annat tallar samt fruktträd.

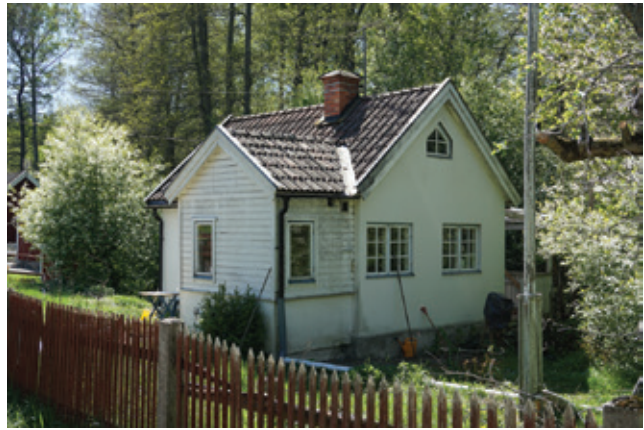
*Stuga längs med Hagtornsvägen, Dalen. Spjälstaketet har ett högt miljöskapande värde (Vendelsö 3:1213).*

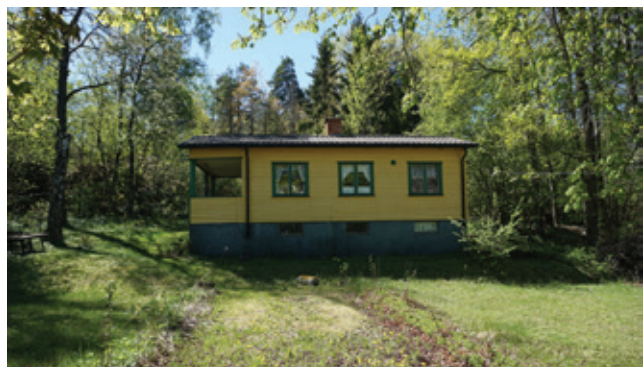
*Sportstuga med den typiska stockpanelen och öppen altan, Dalen. Tomten har en långsmal form och naturmarken med många träd är till stor del bevarad (Vendelsö 3:47).*

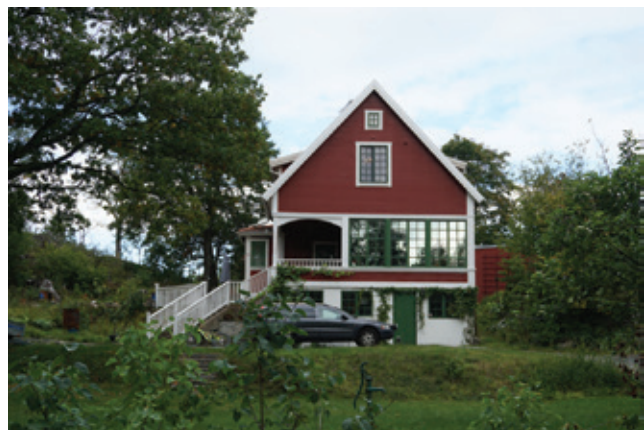
*Gudö 3:64. Foto: Tobias Mårud*

På fastigheten Gudö 3:64 (3i) finns en villa med utformning typisk för tidigt 1900-tal gällande bland annat färgsättning och småspröjsade fönster. Tomten är kuperad och avgränsas mot vägen av en syrenhäck.

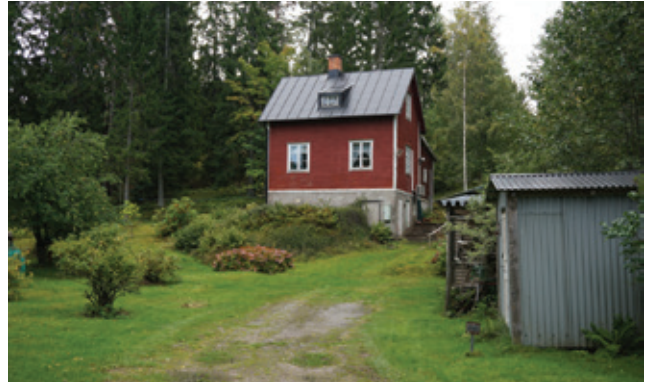
*Gudö 3:68. Foto: Tobias Mårud*

Stora tomter med byggnaderna indragna från vägen är typiskt i området. Ett exempel är Gudö 3:68 (3j). Viktigt för byggnadens karaktär är den liggande träpanelen, ursprungliga fönster, sadeltak, källarvåning samt byggnadens enkla uttryck och fasad utan tillbyggnader mot vägen.

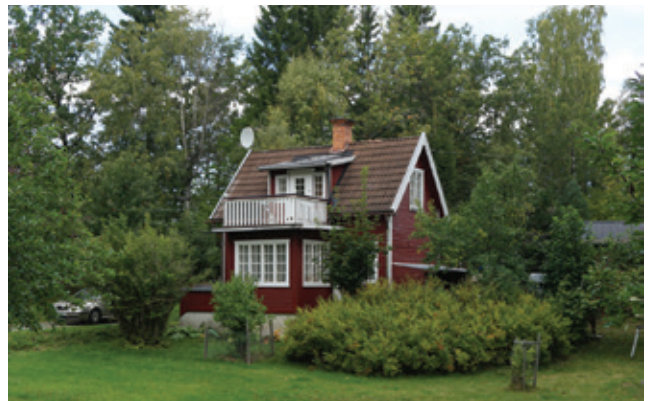
*Gudö 3:110. Foto: Tobias Mårud*

På Gudö 3:110 (3k) finns en villa med tidstypisk färgsättning för tidigt 1900-tal, småspröjsade fönster, tegelklätt sadeltak och indraget läge i den stora trädgården.

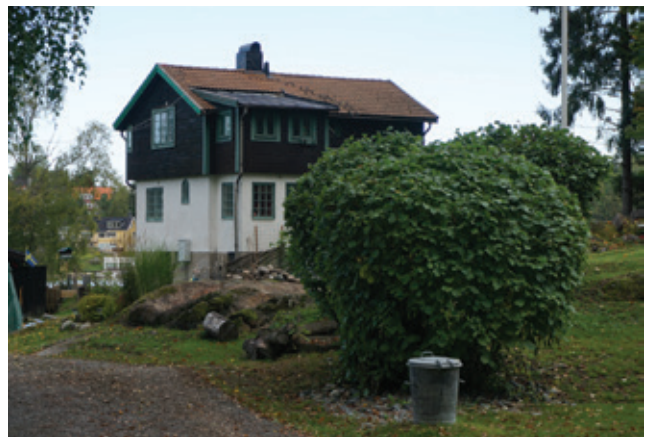
*Gudö 3:333. Foto: Tobias Mårud*

På Gudö 3:333 (3l) finns en villa med putsad nedervåning och utkragad övervåning klädd med liggande brun panel. Småspröjsade fönster, i vissa fall blyinfattade, med grönmålade snickerier. Exempel på en villatyp som förekom under 1920-talet. Inspirationen till den här villatypen kom från Ornässtugan i Dalarna.

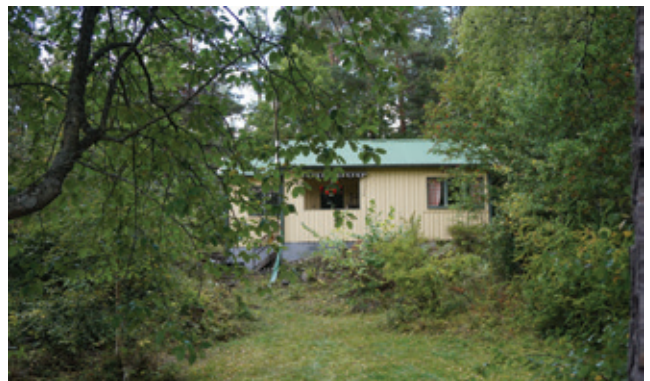
*Gudö 3:326. Foto: Tobias Mårud*

Gudö 3:326 (3m) är en sportstuga med den typiska öppna altanen. Väggarna är klädda med locklistpanel och sadeltaket med korrugerad plåt.

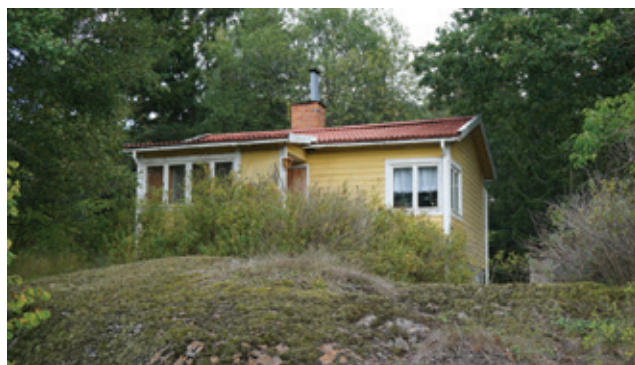
*Gudö 3:331. Foto: Tobias Mårud*

En sportstuga högt belägen på tomten finns på Gudö 3:331 (3n). Karaktäristiskt är altanen, stockpanelen och fönster över hörn.

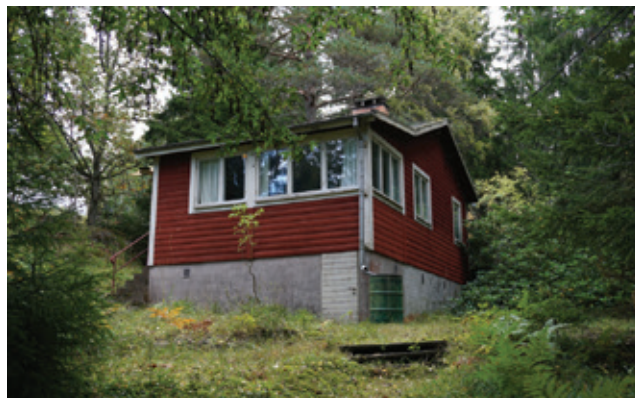
*Gudö 3:321. Foto: Tobias Mårud*

På Gudö 3:321 (3o) finns en sportstuga med källarvåning, väggar klädda med stockpanel, ursprungliga fönster, trappa med smidesräcke och skorsten med dekorativa detaljer.

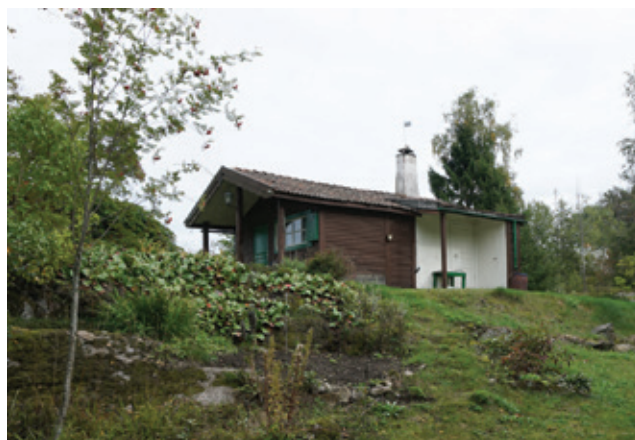
*Gudö 3:478. Foto: Tobias Mårud*

En sportstuga, troligen uppförd 1917 finns på Gudö 3:478 (3p). Liggande brun stockpanel, grönmålade detaljer, tegelklätt sadeltak, profilsågade snickerier och hög vitputsad skorsten med dekorativa detaljer är karaktäristiskt.

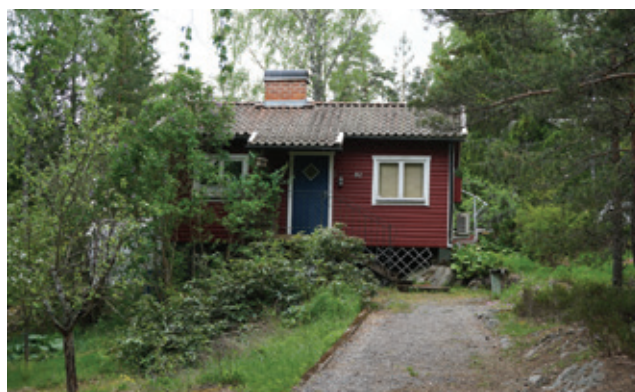
*Gudö 3:445. Foto: Tobias Mårud*

Gudö 3:445 (3q) - Stuga som bland annat karaktäriseras av väggarna klädda med stockpanel, sadeltak klätt med enkupigt tegel, trappa med smidesräcke samt fönstrens form och placering. I trädgården finns bland annat syrener och sparad naturmark med berg i dagen och tallar.

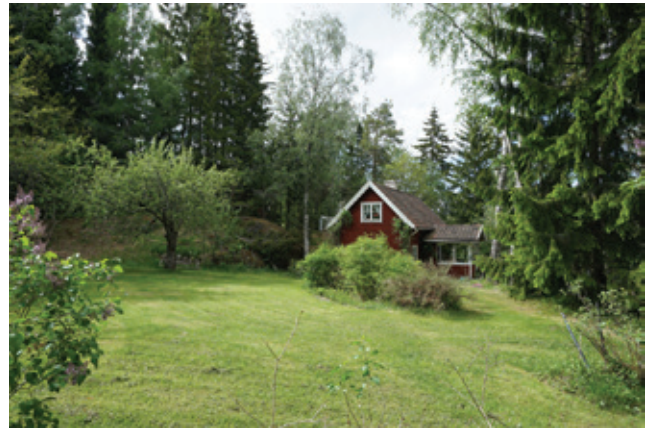
*Tutviken 1:3. Foto: Tobias Mårud*

Tutviken 1:3 (3r) - tomten avstyckades 1925 och bebyggdes med en stuga med liggande panel och vitmålade detaljer, sadeltak klätt med tegel, och farstuvist med svarvade stolpar. På den stora tomten finns fruktträd och syrener.

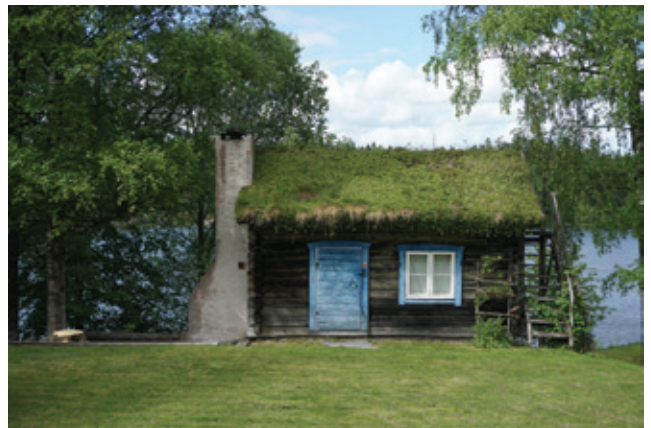
*Tutviken 1:29. Foto: Tobias Mårud*

Tutviken 1:29 (3s) - Liten timrad stuga med utanpåliggande murstock och grästäckt tak vid Långsjöns strand.

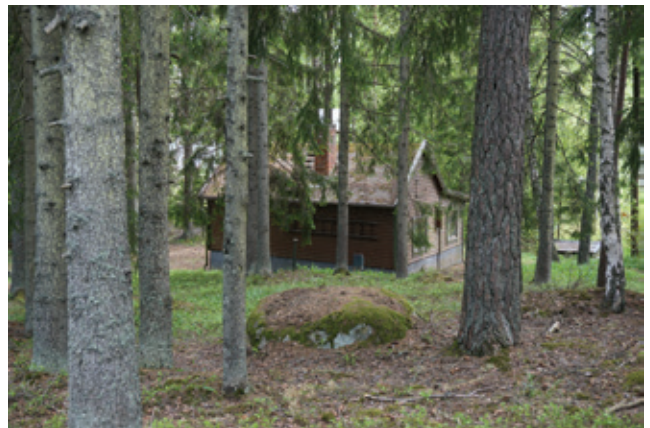
*Tutviken 1:39. Foto: Tobias Mårud*

Tutviken 1:39 (3t) - Sportstuga som nästan döljs av tomtens alla tallar. Karaktäristiskt är den brunmålade stockpanelen med gröna detaljer, fönsterform och placering, pappklätt sadeltak och den höga skorstenen.

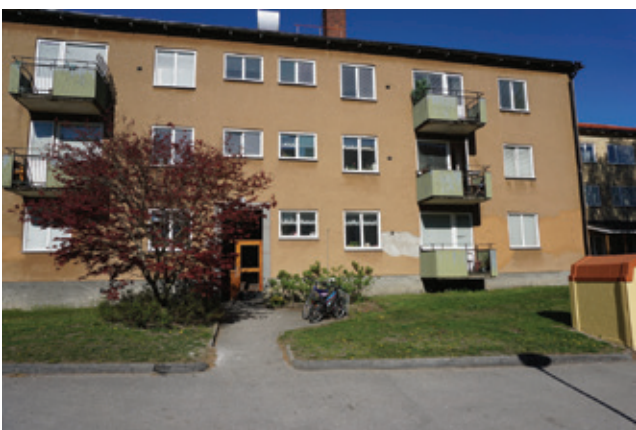
*Byggnaden har en tidstypisk utformning med bl a putsad fasad och balkonger med sinuskorrugerad plåt och räcken i smidesjärn. Foto: Tobias Mårud*

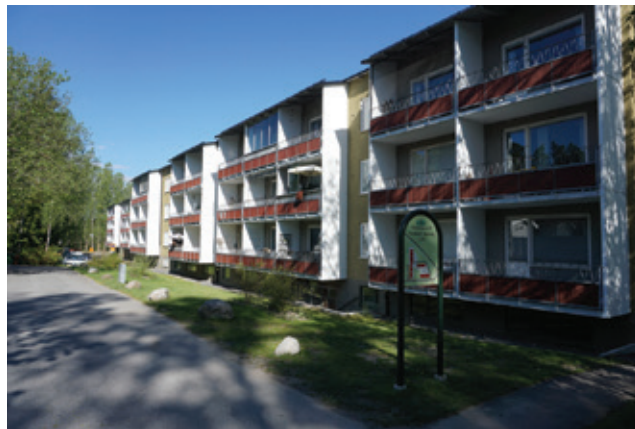
*En av byggnaderna på västra sidan om Vendelsö skolväg. De utanpåliggande balkongerna med betongskärmar gör att balkongerna dominerar fasaden. Foto: Tobias Mårud*

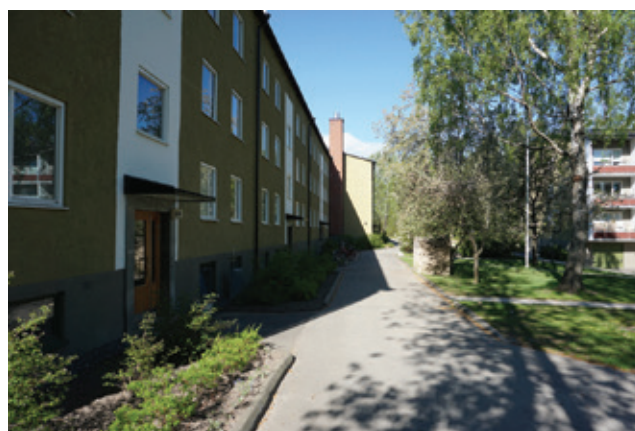
*Trapphusen är markerade genom vita fält i fasaden. Foto: Tobias Mårud*

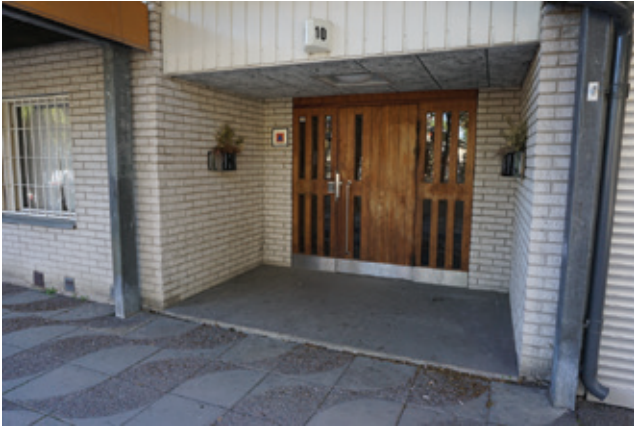
*Entré till flerbostadshus, tidstypiskt indragen från fasaden och med ursprungliga dörrar. Foto: Tobias Mårud*

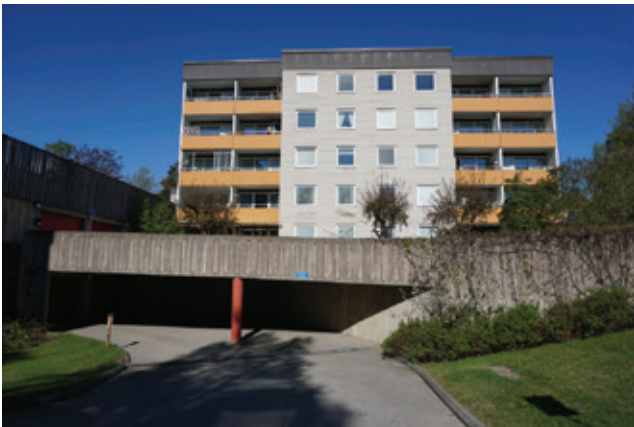
*En av byggnaderna uppförd på 1970-talet, med tidstypisk utformning och detaljer som balkongfronter i orange plåt. Garageinfart med fasad av betong. Foto: Tobias Mårud*

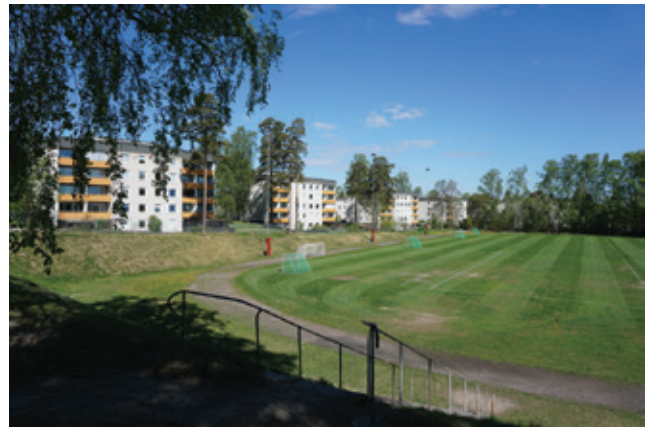
*1970-talets bebyggelse i Sågen. Byggnadernas placering och höjd anpassades efter platsens befintliga vegetation, bl a tallar som syns på bilden. I förgrunden syns HaningevalLEN. Foto: Karin Myhrberg*

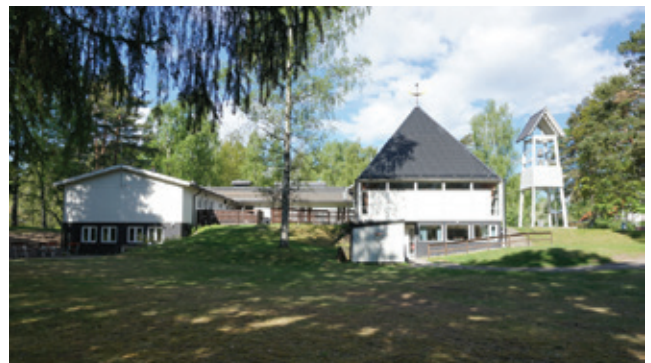
*Vendelsö kyrka från 1967. Foto: Tobias Mårud*

Kyrkan var ursprungligen rödfärgad, men omgestaltades 2005 och fick då den nuvarande vita färgsättningen. En klockstapel står nordväst om kyrkobyggnaden.
