Kulturhistorisk
utredning 2015

ARBOTTNA HERRGÅRD
PÅ MUSKÖ

av Annika Jägerholm
och Johan Fowelin

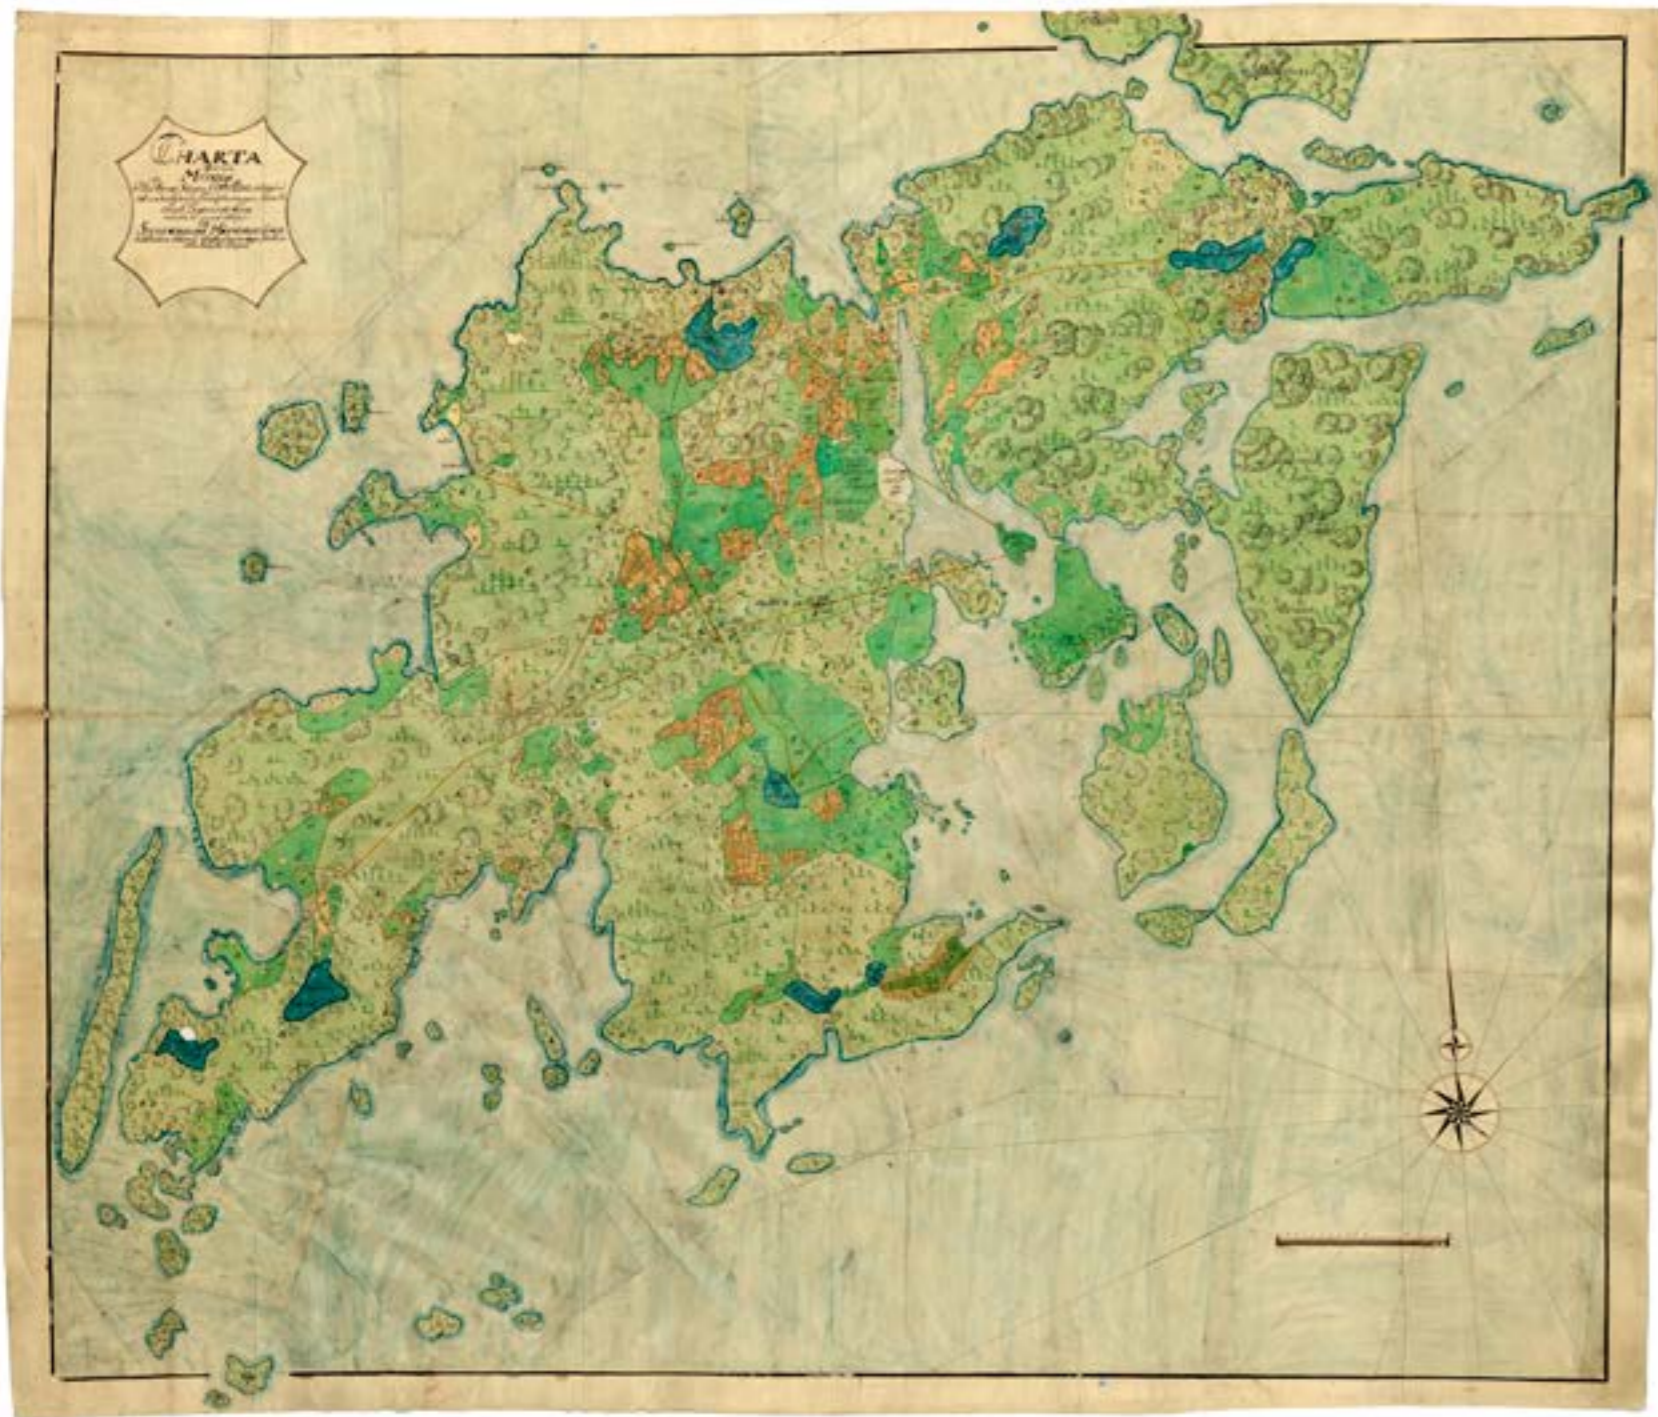
<
 "Charta öfver hela Muskön".
 Geometrisk avmätning 1773
 av lantmätare Gabriel Boding.
 Bild: Lantemäteriet/
 Haninge kommun.

1773 fick lantmätare Gabriel Boding i uppdrag att upprätta en karta över hela Muskö. Levin behövde få veta mer om markernas skick. Eftersom Boding främst karterade mark och jord är kanske byggnadernas utseende och placering inte exakt återgivna, men de ger en fingervisning. Intressant är att bebyggelsens placering inte är förändrad i någon större utsträckning sedan dess. Vägsträckningarna avviker inte heller från dagens, bortsett från att Arbottnavägen inte fortsatte förbi gården åt sydväst som den gör idag.

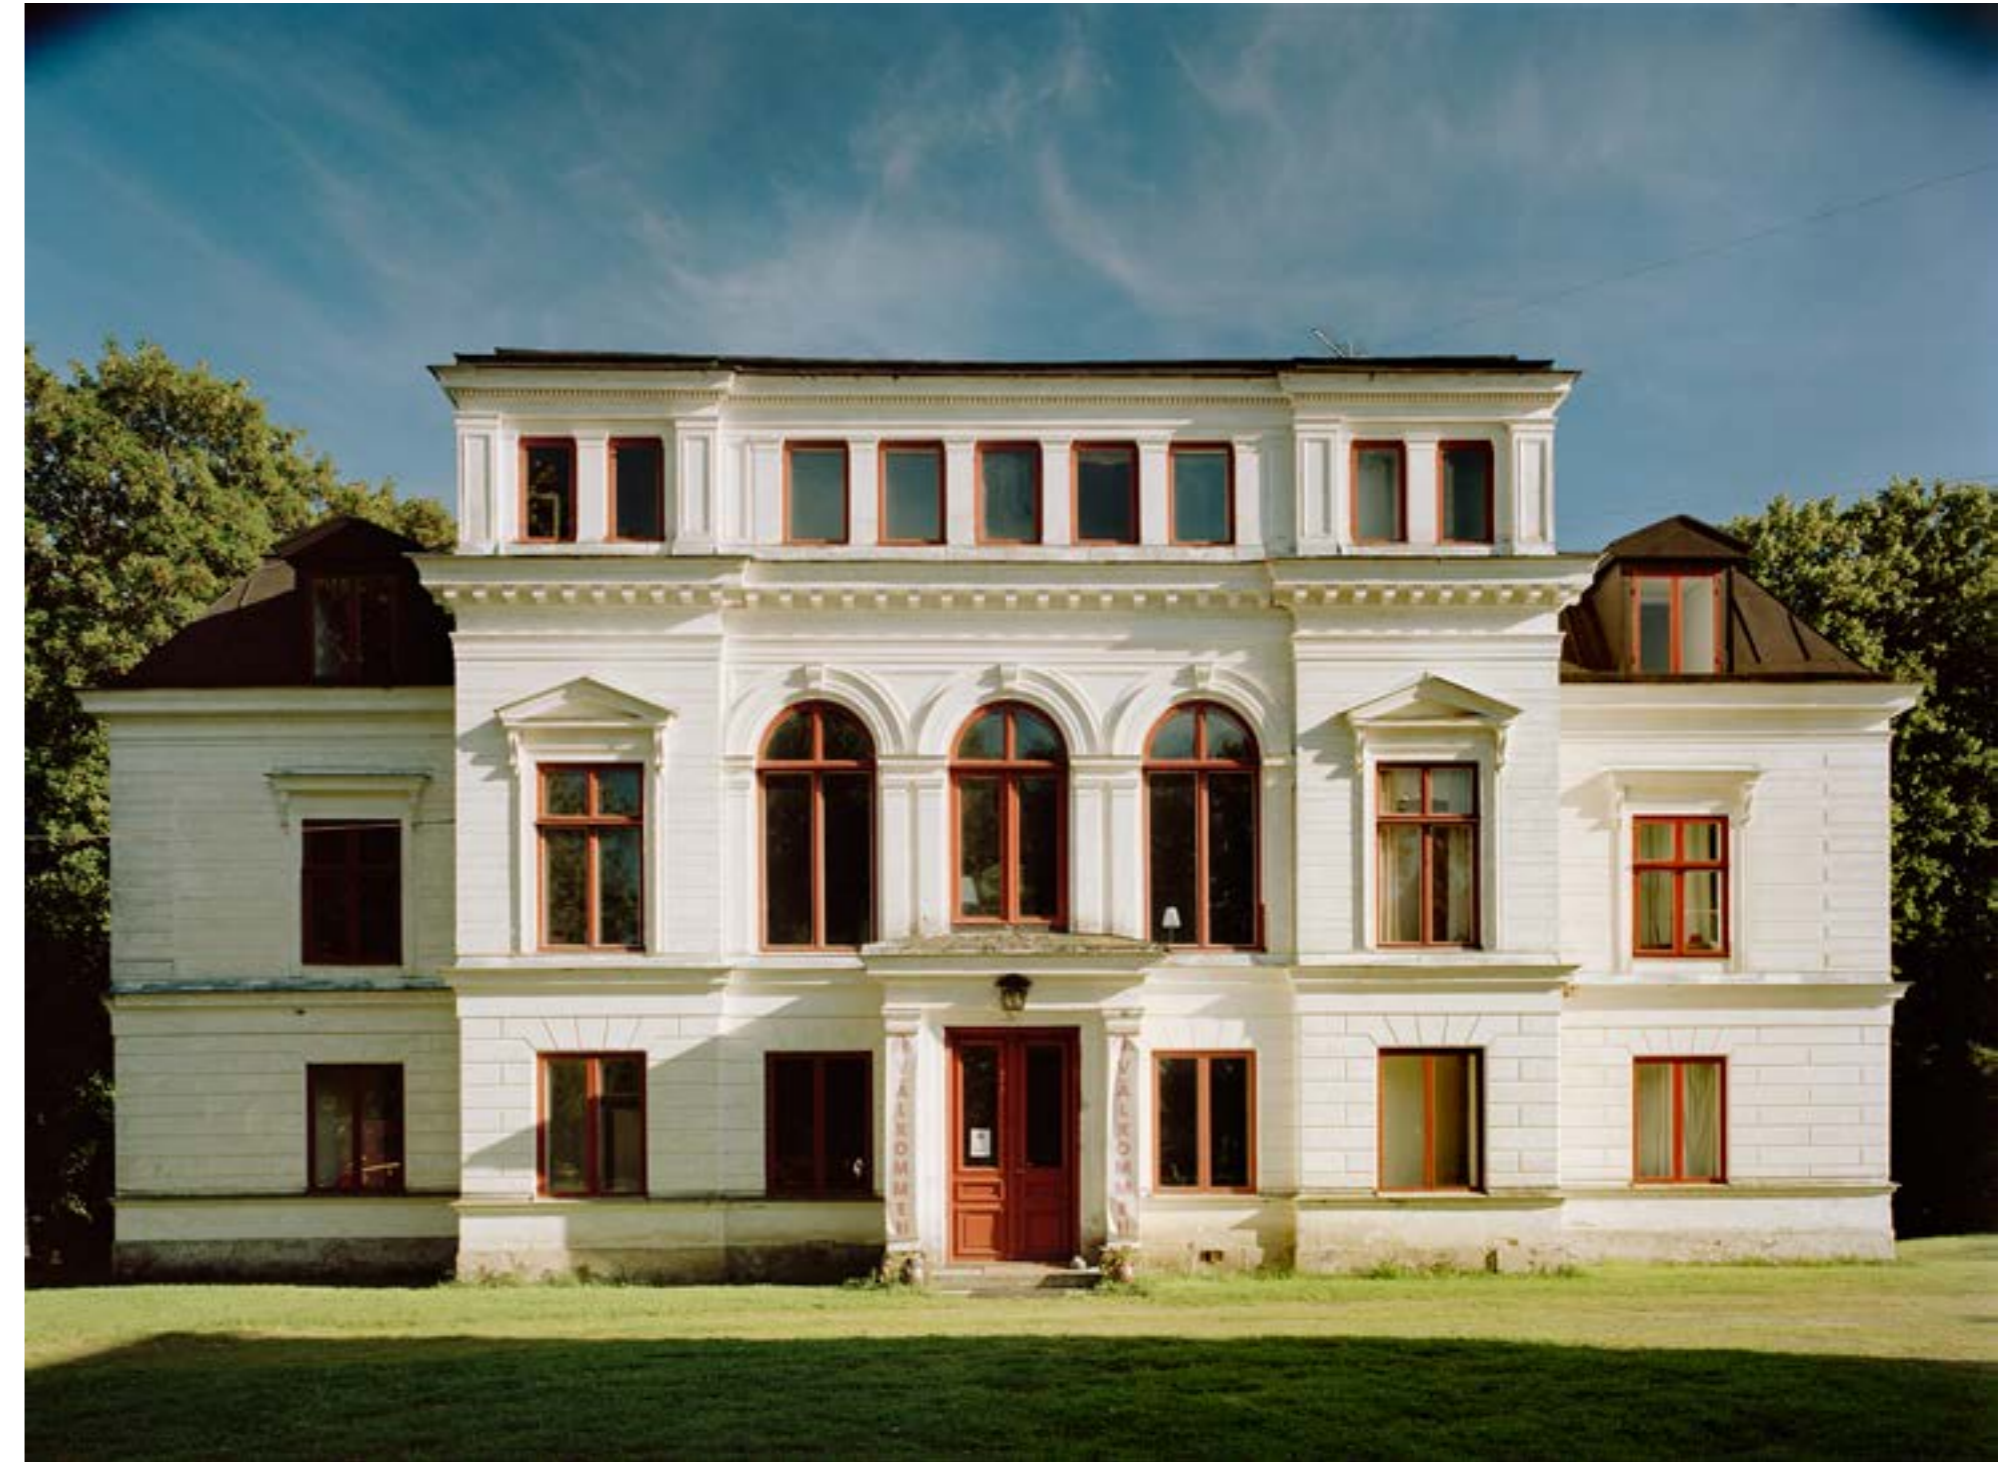
> Corps de logi sett från norr.
6 september 2015

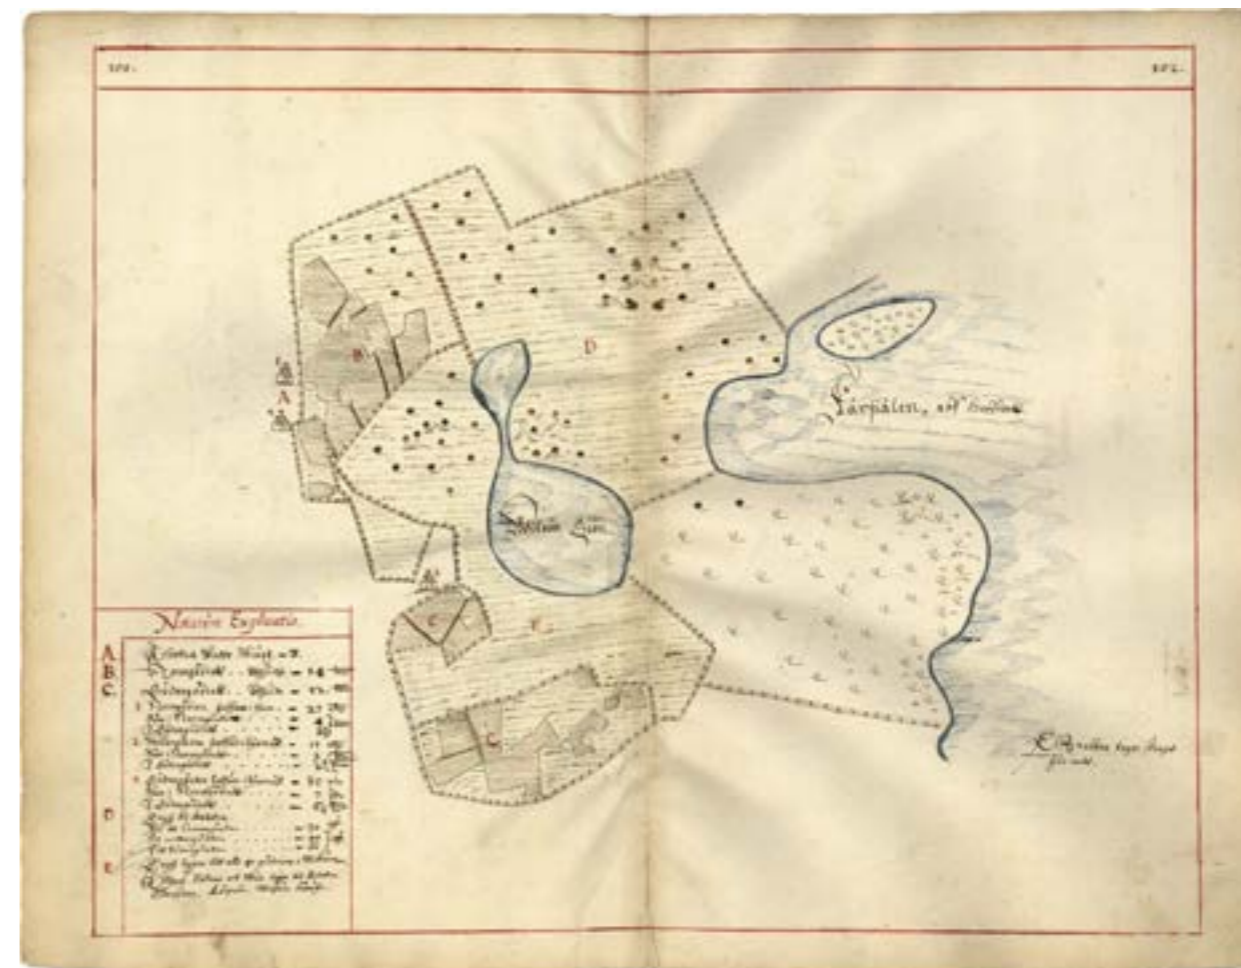
^
Geometrisk avmätning
över Arbottna 1638.
Bild: Lantmäteriet/
Haninge kommun.

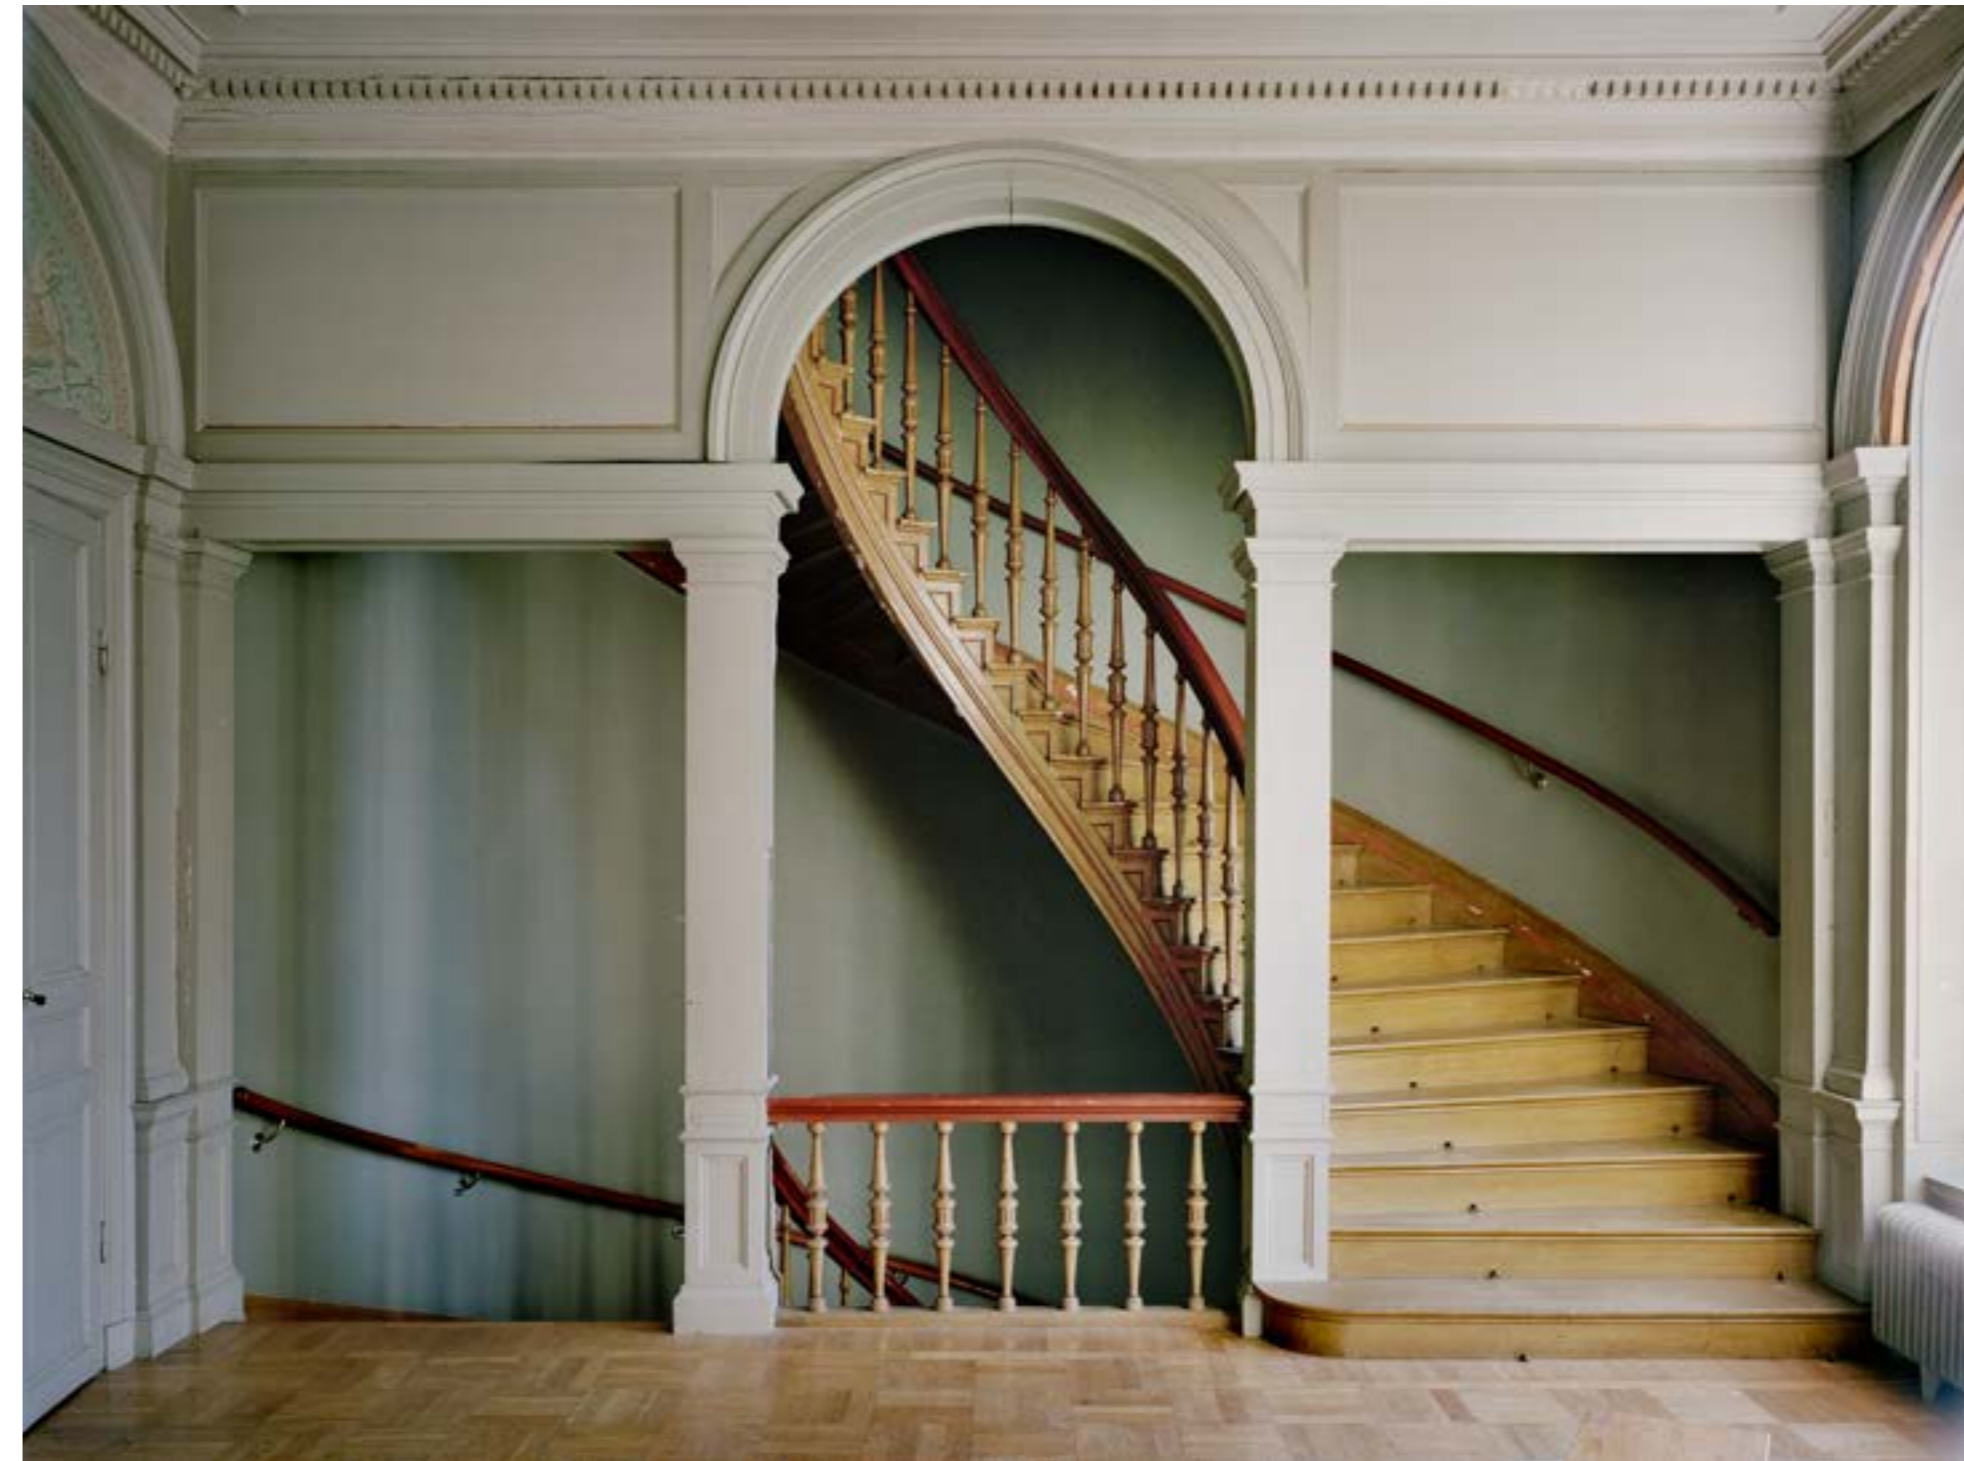
v
Mangårdsbyggnad, botten-
våning. Dörr och vägg
med grisaillemålning.
4 oktober 2015.

>
Trapphus i övre hallen.
6 september 2015.

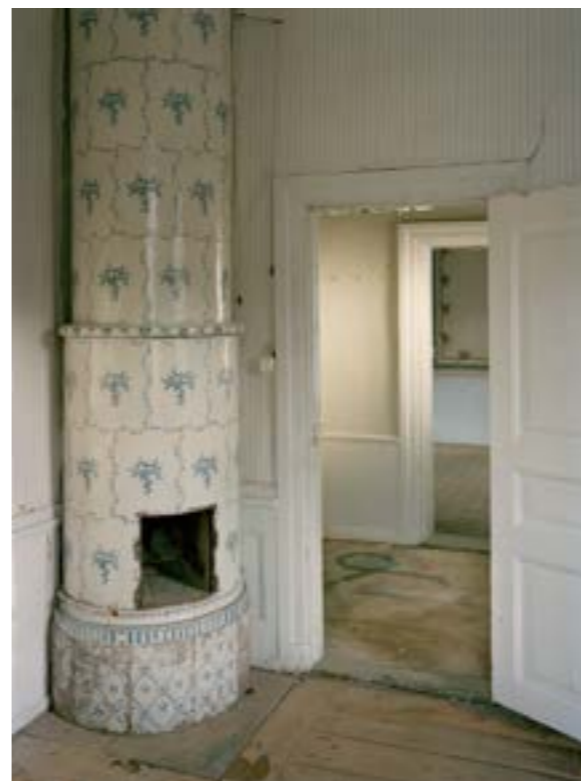
Uppfört Enligt 1819 års brandförsäkring 1802. Exteriört förmodligen få förändringar. Fönstren skall dock ha haft "12 rutor i kitt" och vindsfönstren var "fnare".

Sockel Natursten, putsad och avfärgad i svart.
 Fasad Väggar av tegel, putsade med kalkcementbruk och avfärgade i vitt med kalkcementfärg. Blindfönster. Fuktskador vid taklist och vid nordvästra hörnet där träd, numera nedsågat, har orsakat skador. Renovering krävs.
 Tak Sadeltak med enkupigt rött tegel. Några tegelpannor ersatta av dito i glas för ljusinsläpp på vindvåningen. Plåt på nock och gavlar. Nylagt 1999. Spåntaket sparad under och synligt på vinden. Två skorstenar, vitputsade och utkragade krön.
 Fönster Karmar och bågar av trä. Enkla ytter- och innerbågar. Några innerbågar finns i huset. Målade i mörkbrunt. Stort behov av renovering. Tvåluftsfönster med tre rutor i varje luft på vindsvåningen, en respektive två rutor på bottenvåning och en trappa upp.
 Dörrar Karmar och dörrar av trä. Ej ursprungliga pardörrar med fyllning och glasad överdel, i ljusgrå kulör. Överljusfönster i original. Originaldörrarna uppsatta innanför ytterdörren, fyllning med snedställda lister i rutemönster i nedre fyllningen, likt porten på Ludvigsberg, och glasad överdel. Då överljus finns är förmodligen den övre glasade delen inte original utan har tillkommit senare. Kulör lika fönster.

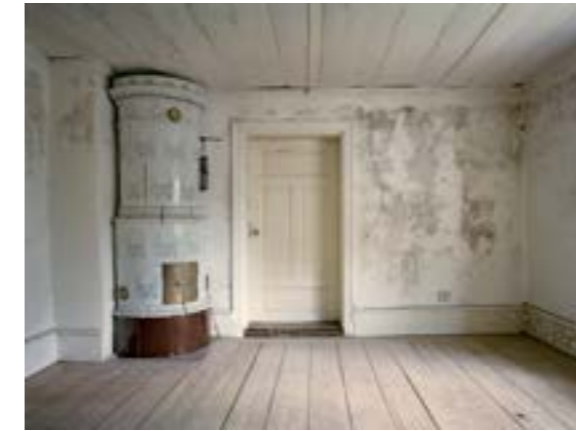
<
Flygel. Entré, bottenvåning
med vy mot kök. 24 maj 2015.

^
Flygel. Kammare mot sydost.
27 september 2015.

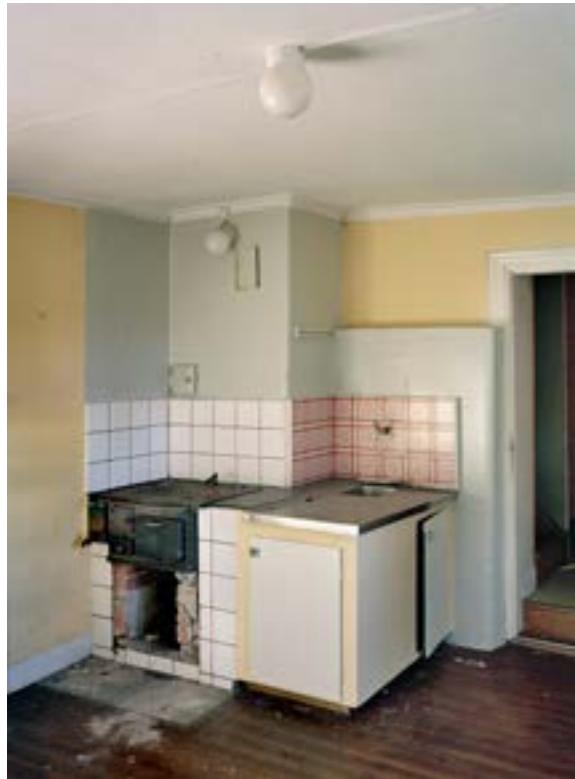
Högberga/Statarlänga J5

Få ursprungliga detaljer bevarade. Ytskikten omgjorda relativt sent. Spår av äldre detaljer som golvsockel och pärlspont gömmer sig i köksskåp som kan vara ursprungliga. De flesta eldstäderna är borta, endast fundament återstår. Tre vedspisar, en i respektive kök, finns dock kvar, av fabrikat Husqvarna och Nässjöverken.

Övriga byggnader (Ladugårdsförmansbostad, Högberga) anser vi ha en något lägre prioritet men är än ändå viktiga för Arbottnas sammantagna kulturmiljö. Förmansbostaden har läckande tak som snarast bör åtgärdas genom byte av trasigt tegel. Högberga statarlänga bör på sikt återfå tak av lertegel. De senast tillkomna byggnaderna; logementsbarracken ”Japan” och verkstadshuset har mindre kulturhistorisk värde men väl ett bruksvärde. Vårdas med normalt underhåll och även dessa med traditionella färgtyper och material.

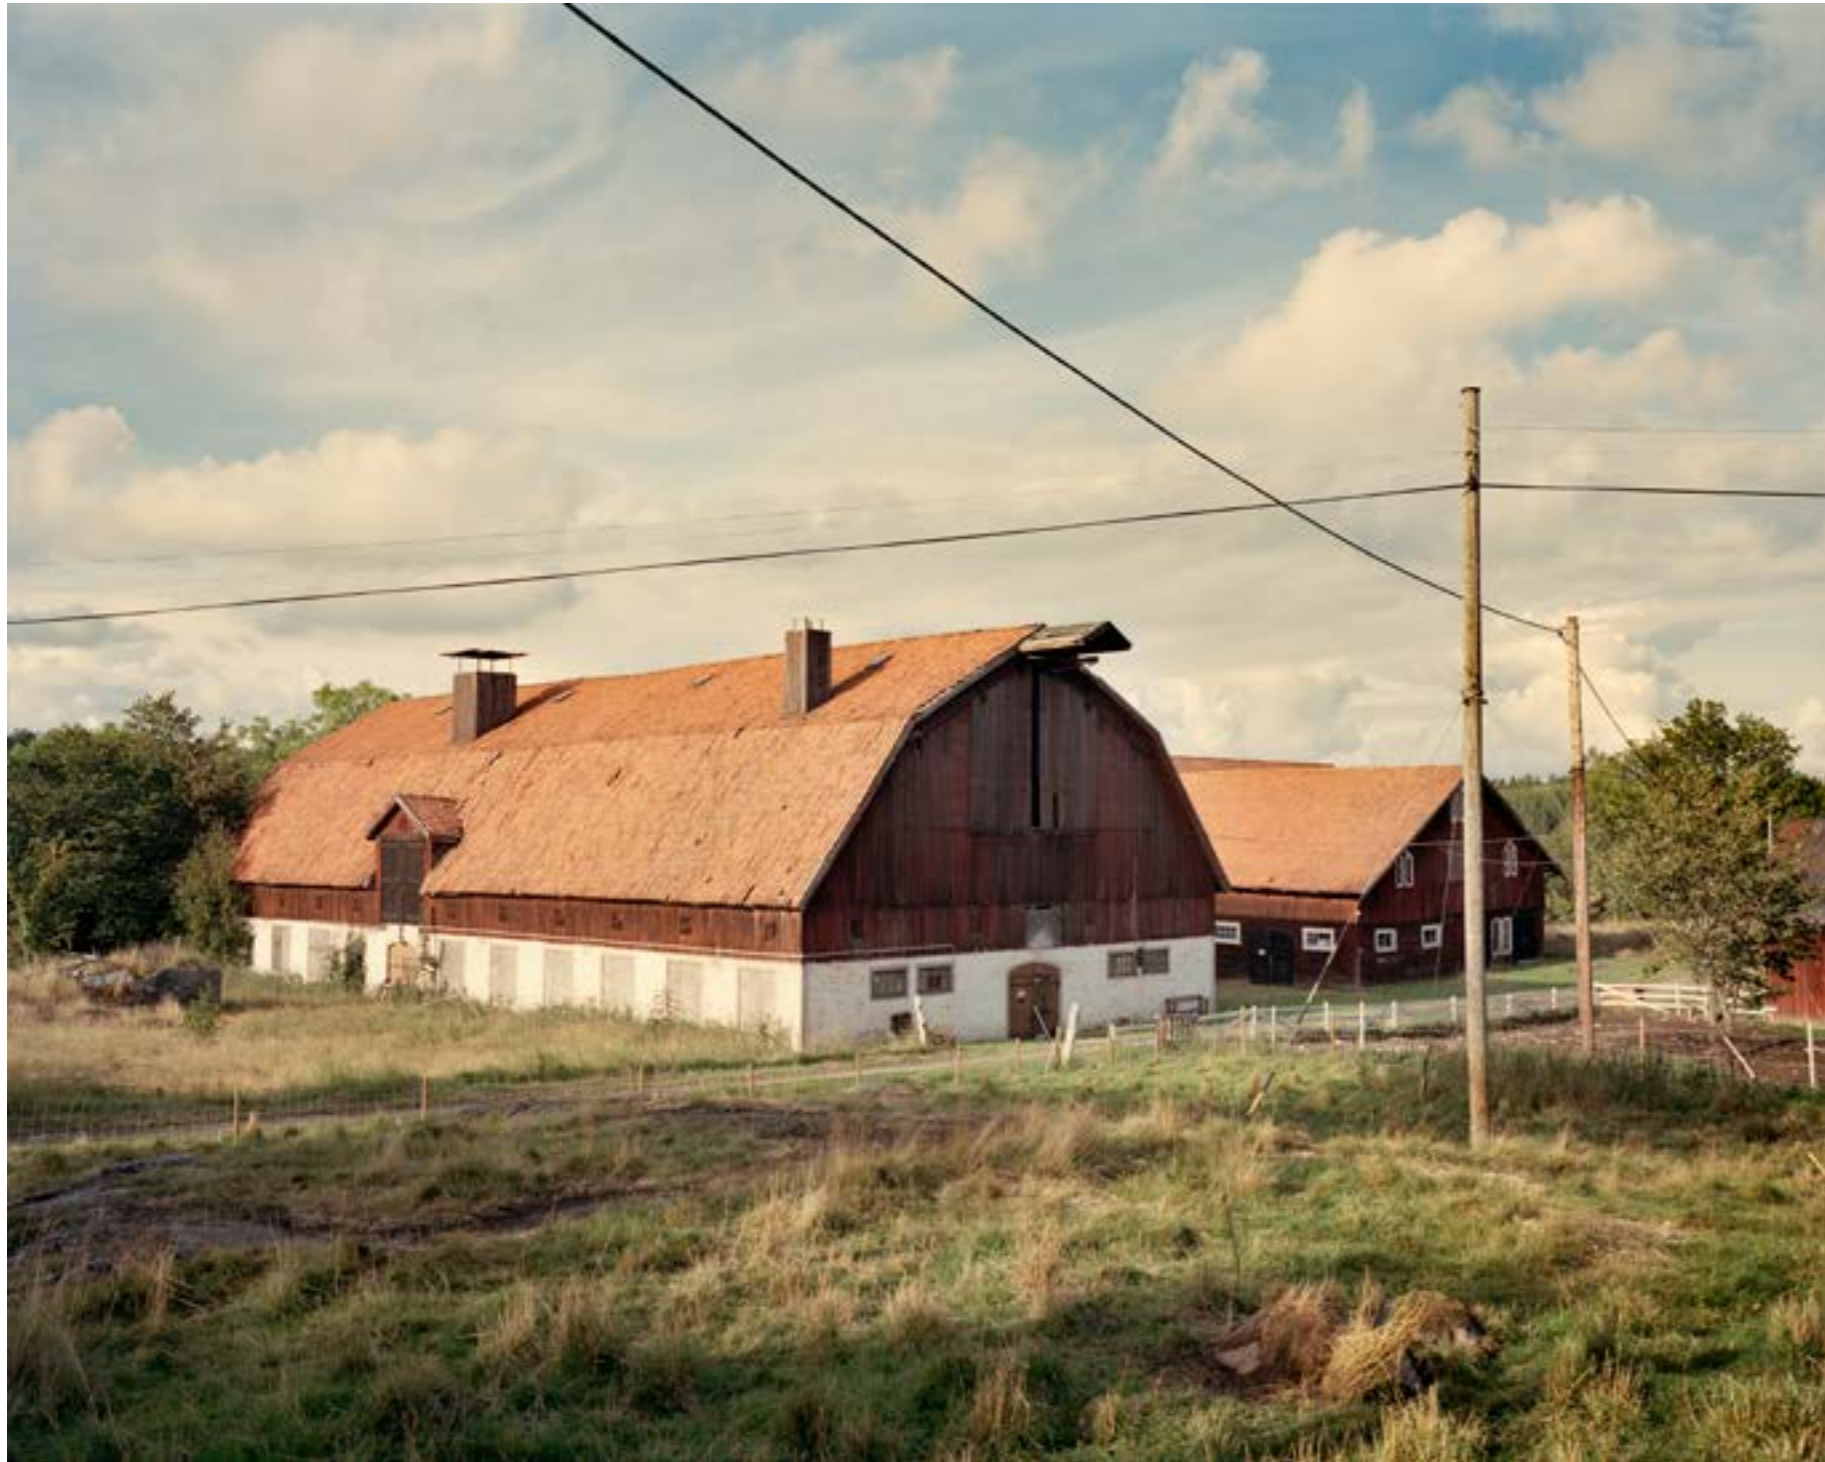
Stora stallet J9

Uppförd 1898, enligt brandförsäkring 1920 eller 1878, enligt brandförsäkring 1923. Renoverad 1918 och 1922. Ladugård och stall samt höloft.

Stall, sädesmagasin och lider i den gamla delen. Torkanläggning för spannmål med silo uppfört 1952 i "logen". I kombination med den imponerande takhöjden ger dessa ett monumentalt intryck. Nordöstra delen har under en period använts som manege för ridning.
