# Ålsta 27:1, Haninge

## Markmiljöundersökning

Uppdragsnr: 6507-002  
Antal sidor: 17  
Antal bilagor: 6

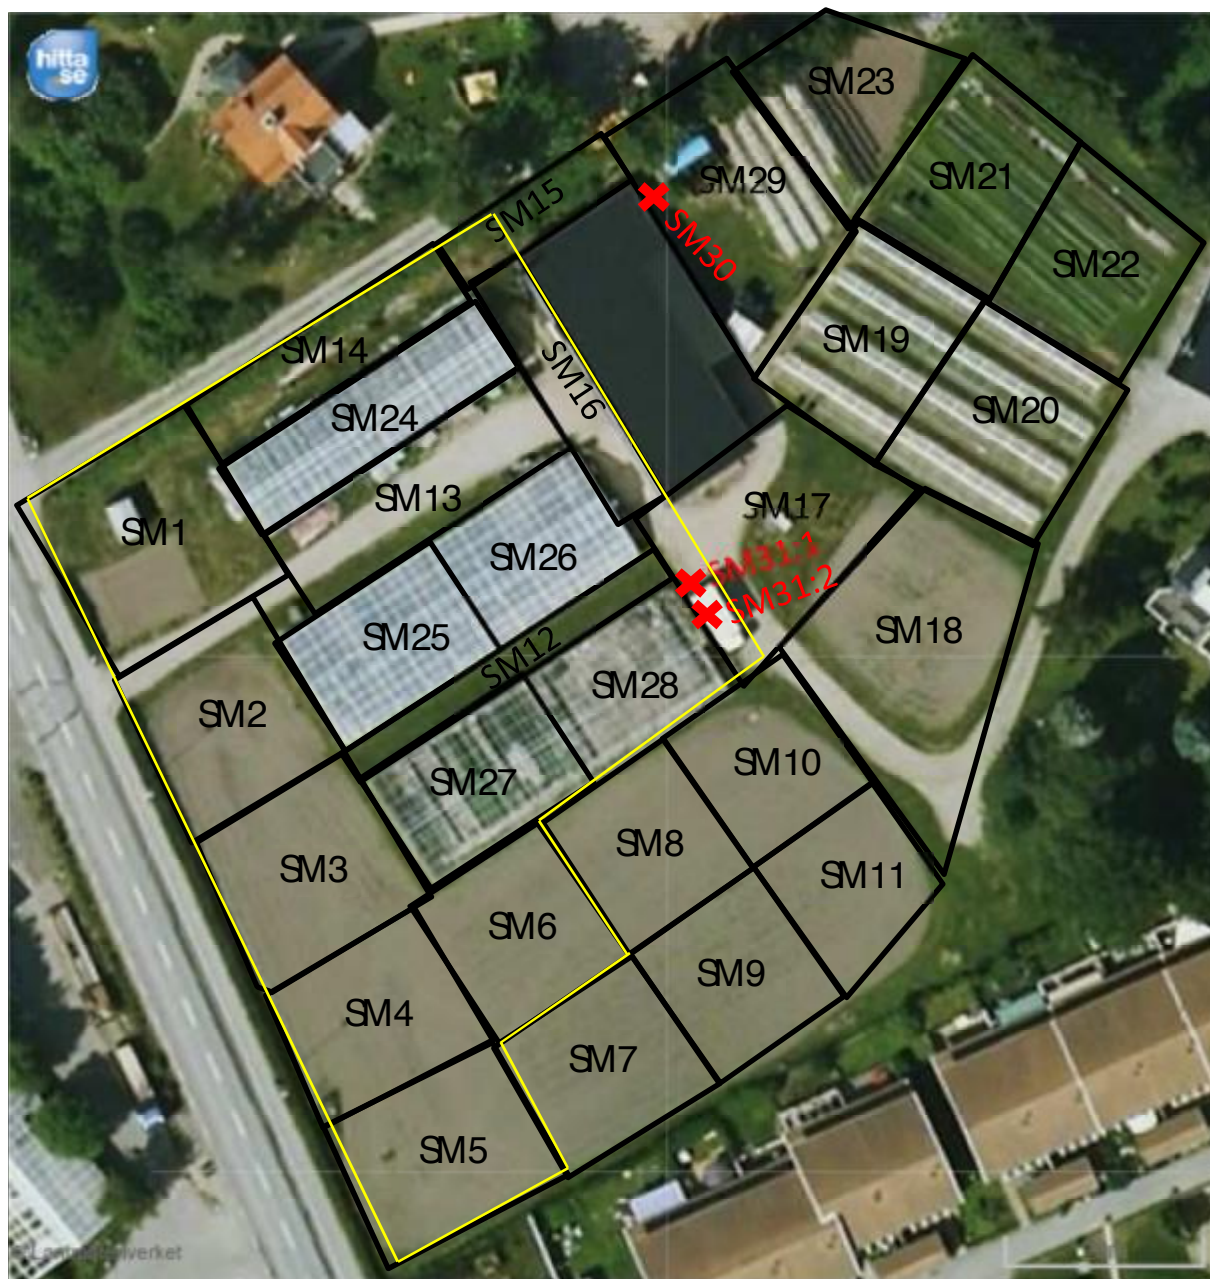
**Provtagningsplan med åtgärdsförslag, daterad 2011-10-05**

Efter markundersökningen kan det konstateras att delar av fastigheten består av fyllnadsmassor i det översta skiktet, 0-0,4 meter. Fyllnadsmassorna innehåller framförallt förhöjda halter bly och zink. Se bilaga 6 provtagningsplan med åtgärdsförslag för vilka områden som har fyllnadsmassor i översta skiktet. Slutsatsen är att någon from av åtgärd behöver vidtas för fyllnadsmassorna. Ytan som innehåller fyllnadsmassor bedöms till ca 3350 m<sup>2</sup> och visas med gul inramning i **bilaga 6**. I schaktdjupsintervallet 0,3-0,5 meter ger det en beräknad mängd massor på 1700-2900 ton.

Skissen visar provtagningsplan med provrutor som använts vid den kompletterande markundersökningen.

Den gula linjen omsluter de fyllnadsmassor som överstiger KM och därmed behöver åtgärdas.

Resultatet från markundersökningen visar att delar av fastigheten bör åtgärdas då fyllnadsmassorna på platsen innehåller förhöjda halter bly, zink, samt PAH ner till ca 0,4 meters djup. Det finns olika metoder att vidta mot de massor som är förorenade. Nedan listas några förslag som rekommenderas i detta fall:

1. Schakta bort fyllnadslagret och transportera massorna till godkänd mottagare.
2. Beräkning av platsspecifika riktvärden skulle eventuellt kunna förankras med tillsynsmyndigheten då påvisade halter ligger klart under MKM och då behovet av åtgärd skulle kunna reduceras
3. Skapa en övertäckning av massorna där förhöjda halter begränsas spridning och exponering som skulle kunna drabba boende på området. Även detta alternativ måste förankras med myndigheter.
