# Kulturmiljöinventering

Muskö socken  
Haninge kommun  
Stockholms län

# Muskö

## Kulturmiljöinventering

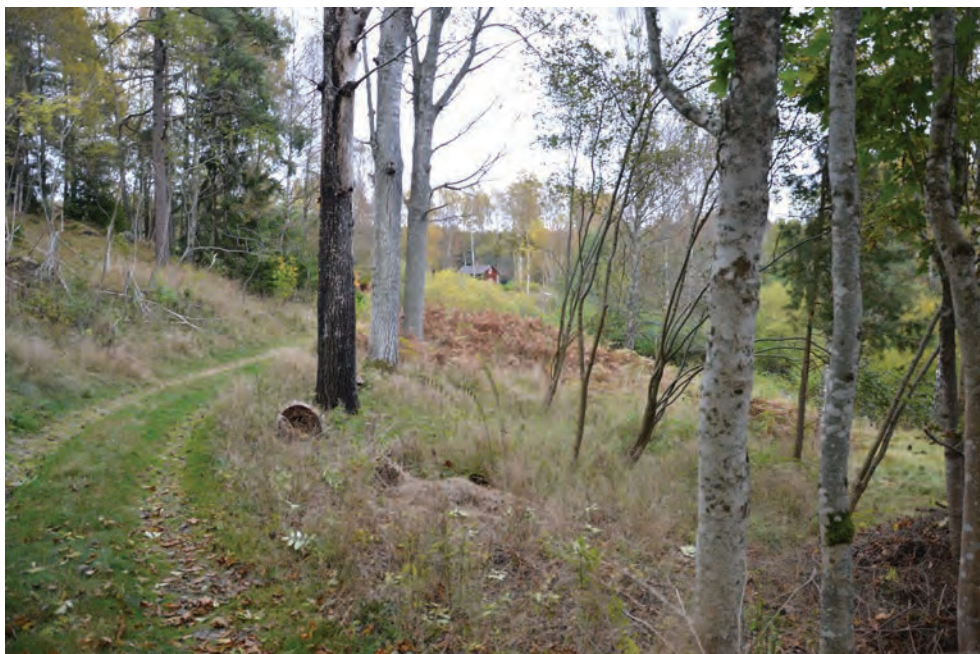
*Figur 5. Gravhögen Muskö 12:1 i Götängen.*

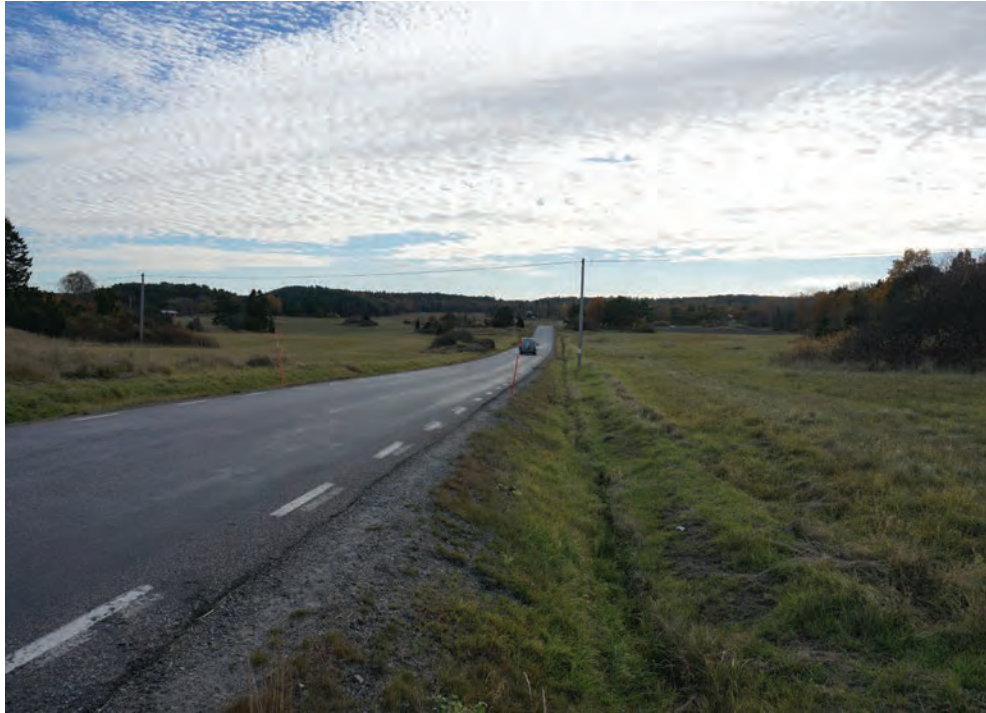
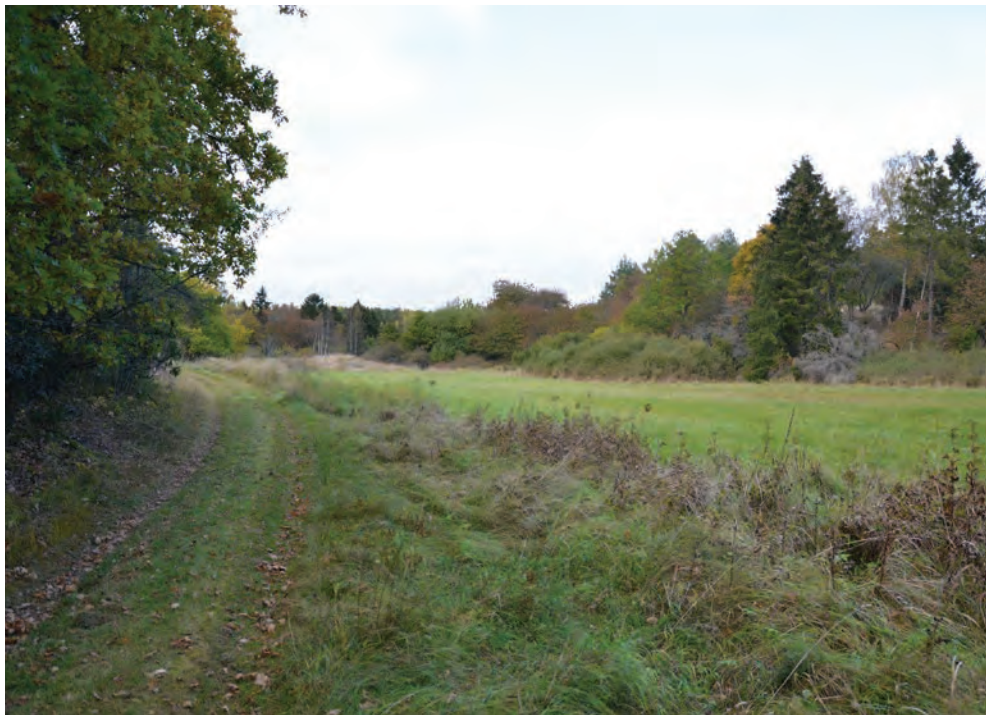
*Figur 12a. Centralområdet:*

*Bild 2. Åkerteg och äldre väg, vy mot platsen för Mikrums två nordligaste gårdar i äldre tid.*

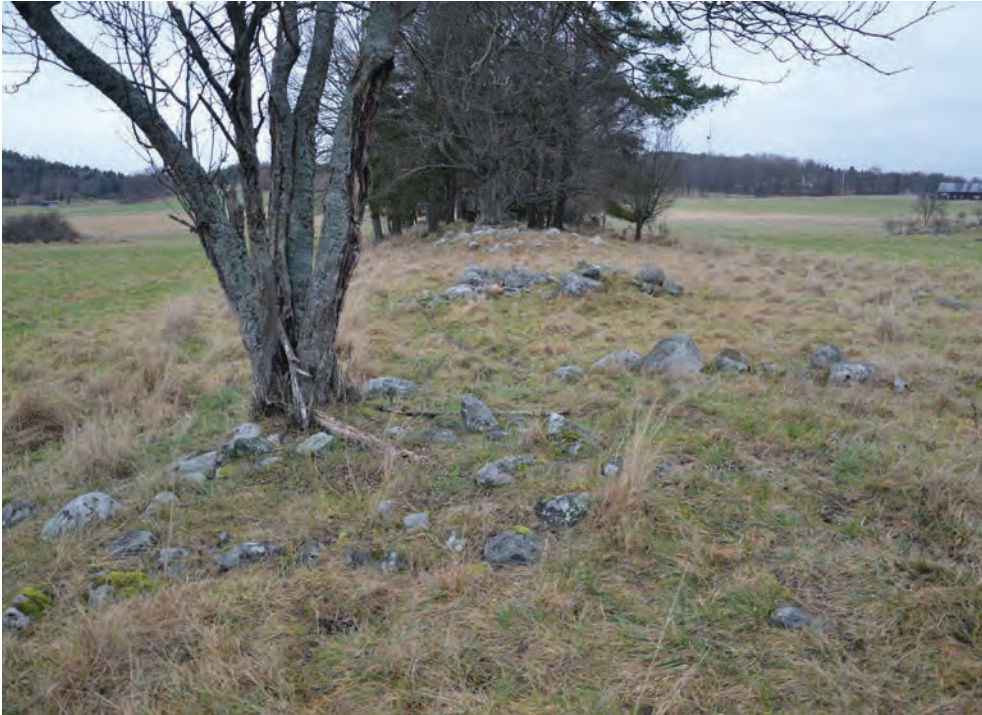
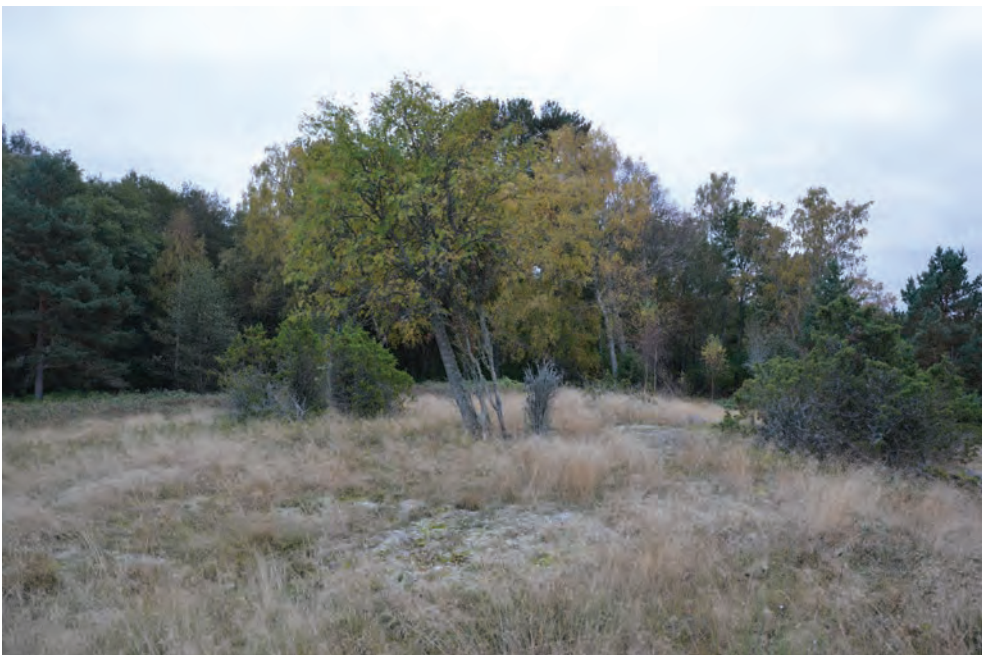
*Figur 12b. Centralområdet*

*Bild 1. Rönjningsrösen i den södra delen av Skarpas inägor.*

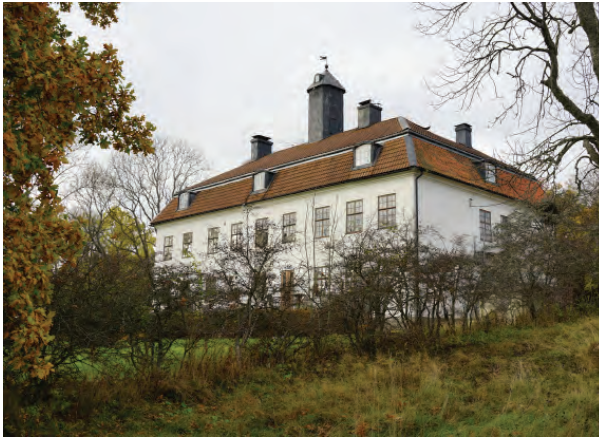
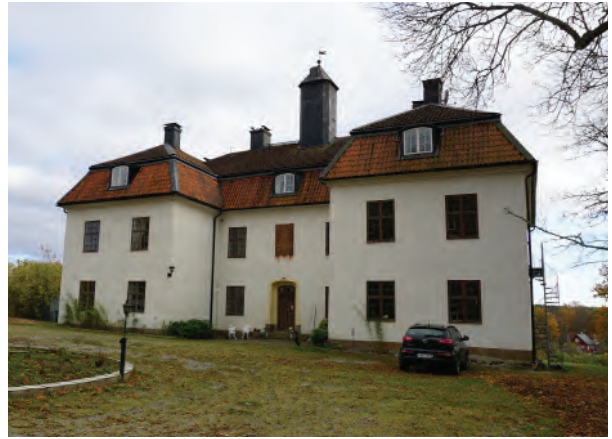
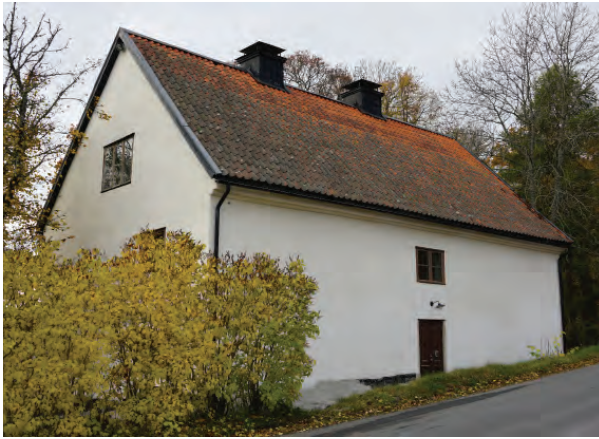
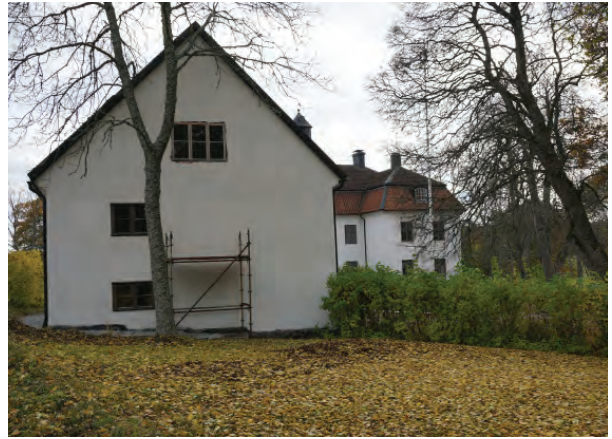
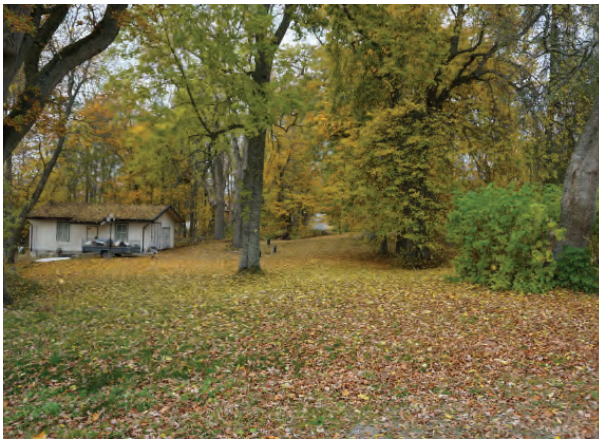
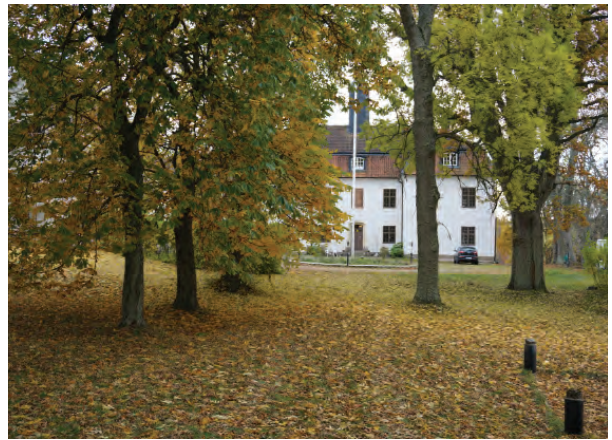
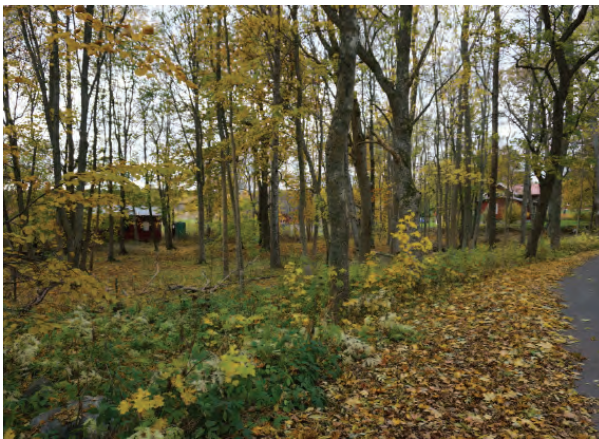
*Figur 13. Ludvigsberg.  
 Bild 1 (överst till vänster). Ludvigsbergs södra fasad, sedd från vägen öster om byggnaden.  
 Bild 2 (överst till höger). Norra fasaden, sedd från gårdsplanen.  
 Bild 3 (i mitten till vänster). Den bevarade flygeln sedd från öster.  
 Bild 4 (i mitten till höger). Den norra, eller mer exakt den nordvästra gaveln, med manbyggnaden i bakgrunden.  
 Bild 5 (nederst). Den forna allékantade vägen syns från gårdsplanen närmast som en parkmiljö.  
 Bild 6. Från andra hållet upplevs något mer karaktären av allé och uppfartsväg.  
 Bild 7. En del av den tidigare trädgården syns som en parkliknande miljö norr om gården.*

Ludvigsberg har i stor omfattning påverkat Muskö. Även om en äldre underliggande struktur med lång kontinuitet finns kvar i landskapet så är mycket av kulturmiljöerna, med bebyggelse, agrara miljöer, vägnät m.m., på den norra delen av ön ett resultat av eller påverkat av säteriet under 18–1900-talet. Även Ludvigsberg kom att genomgripande förändras under 1900-talet genom en nästan total avstyckning av marken med stor påverkan av säteriets absoluta närhet. Bland annat så har ekonomibyggnader och parkmark nästintill helt försvunnit. Den kvarvarande delen med corps de logi, övriga

bevarade byggnader, trädgård och allé är mycket betydelsefullt ur bevarande synpunkt. Miljön och inte minst manbyggnaden redovisar trots avstyckning och förändringar en för Muskö på många sätt avgörande epok vilken till stor del bidragit till öns strukturella utformning.

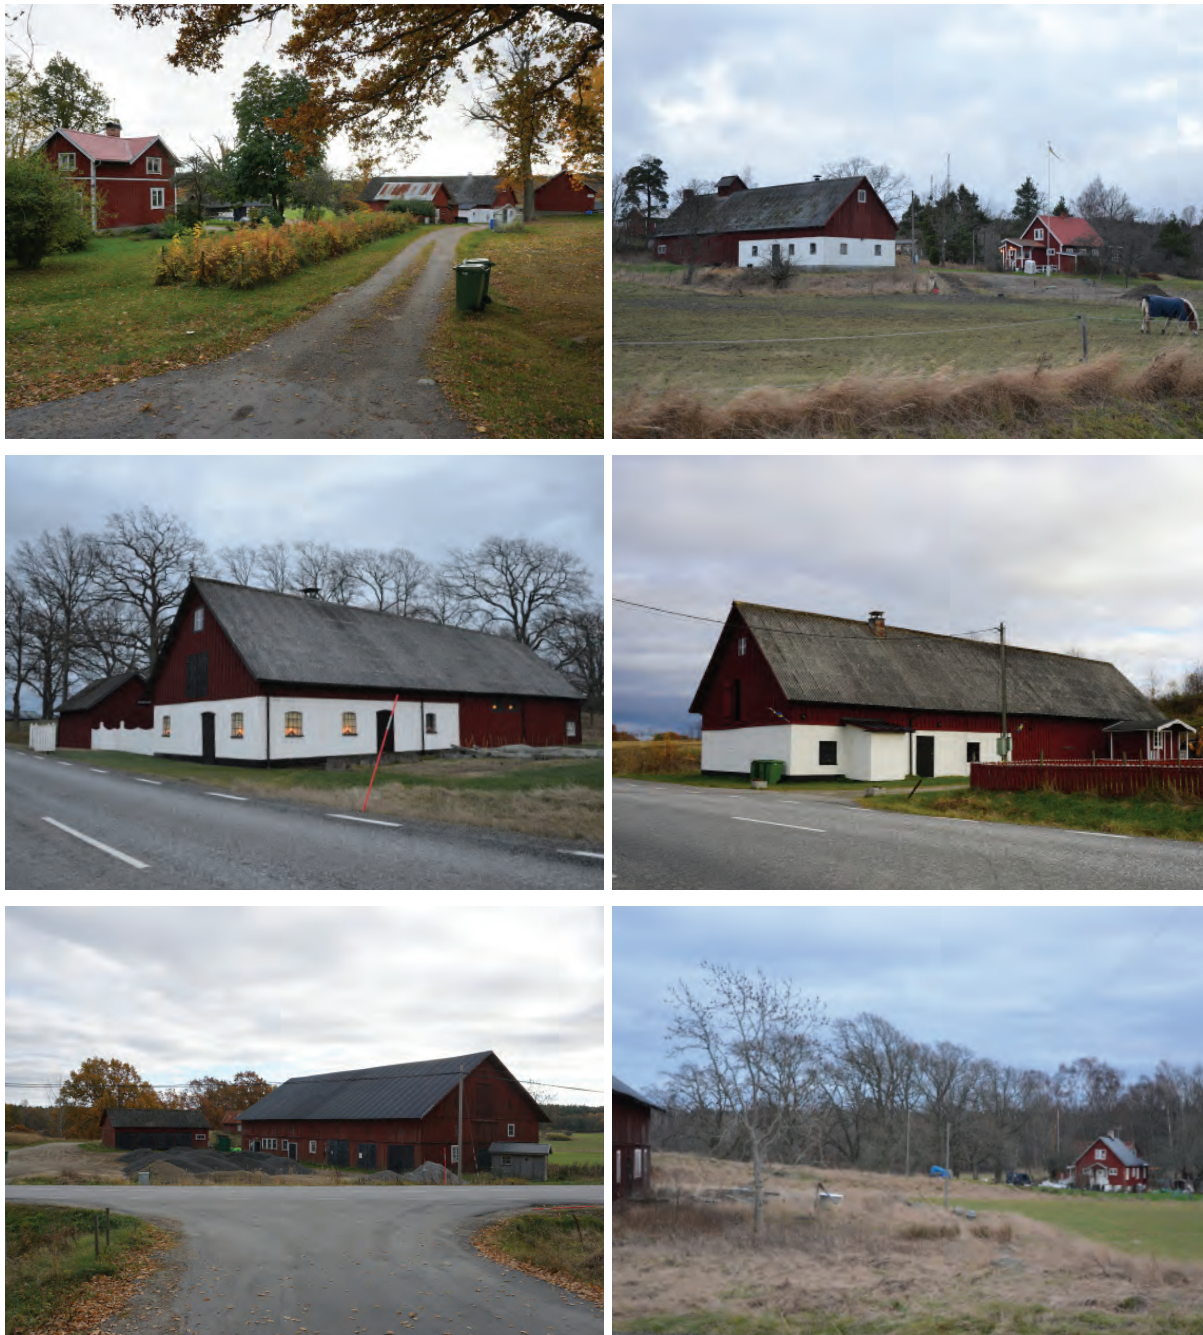
*Figur. 14. Jordbruksbebyggelsen vid Ludvigsberg.*

*Bild 1 (överst till vänster). Björkdal direkt nordväst om Ludvigsberg.*

*Bild 5 (nederst). På platsen för Skarpa Norrgårds fägård ligger ännu ekonomibyggnader kvar sedan Ludvigsbergs övertagande och senare anstyckning.*

*Bild 6. Namnet Skarpa återannändes, liksom den ungefärliga platsen för Skarpa Norrgård, vid etableringen av Skarpa jordbruksbhemman. Likheter kan skönjas mellan bostadshuset på Skarpa och Bredäng. Även bostadshuset på Brokeludd har tydliga likheter.*

Vid uppstyckningen av Ludvigsberg under 1900-talet etableras sju större jordbruk - Björkdal, Bredäng, Brokeludd, Nygårdsbacke, Skarpa, Söderäng och Valinge, efter att huvudgården överlätits till Statens jordbruksnämnd 1936. De sju gårdarna är alla ursprungligen uppförda efter samma ritning.

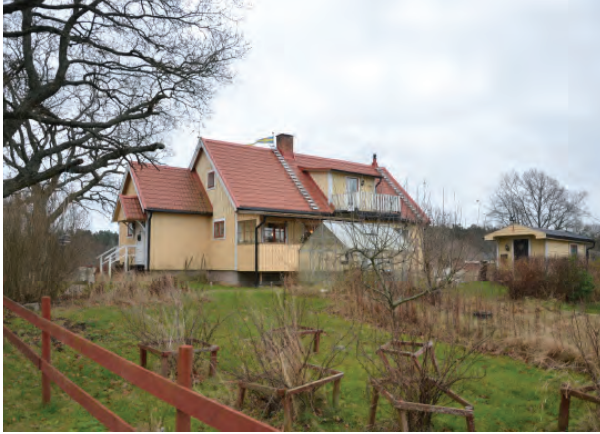
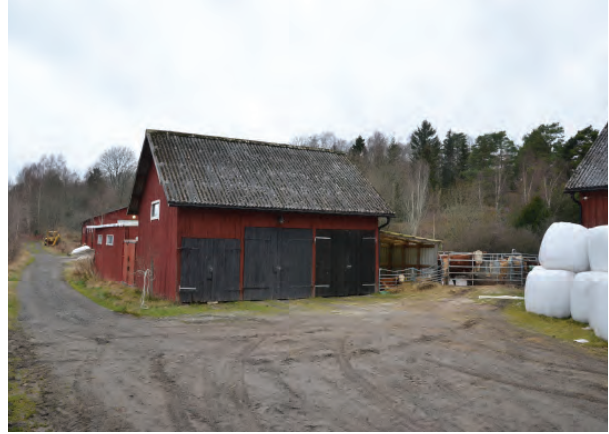
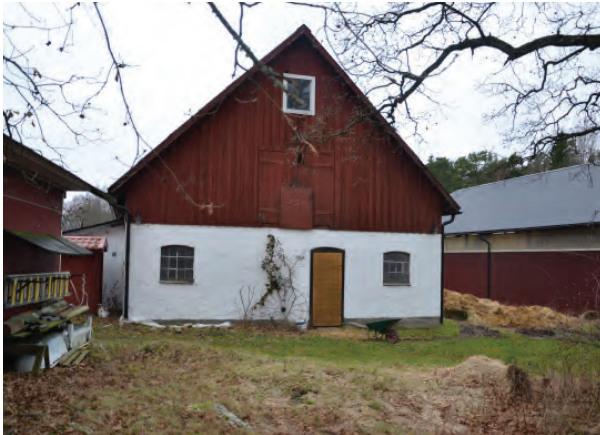
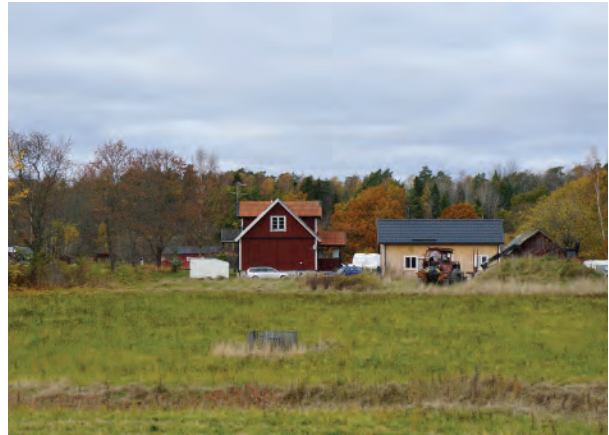
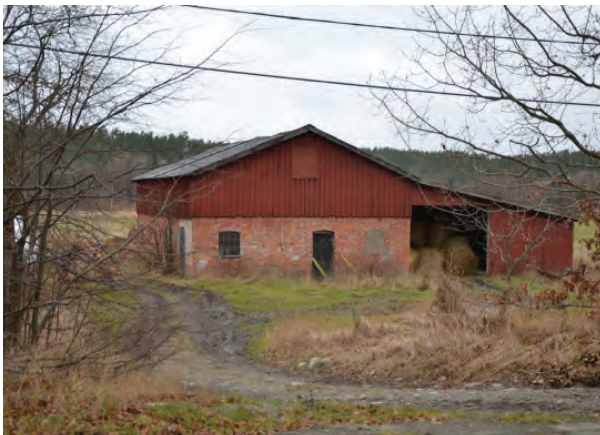
*Figur 15. Jordbruksbebyggelsen vid Ludvigsberg.  
Bild 1 (överst till vänster). Även namnet Valinge återamvändes,  
platsen är dock något öster om de tidigare gårdslägena.  
Bild 2 (överst till höger). Valinge  
Bild 3 (i mitten till vänster). Valinge  
Bild 4 (i mitten till höger). Söderäng  
Bild 5 (nederst). Söderäng*

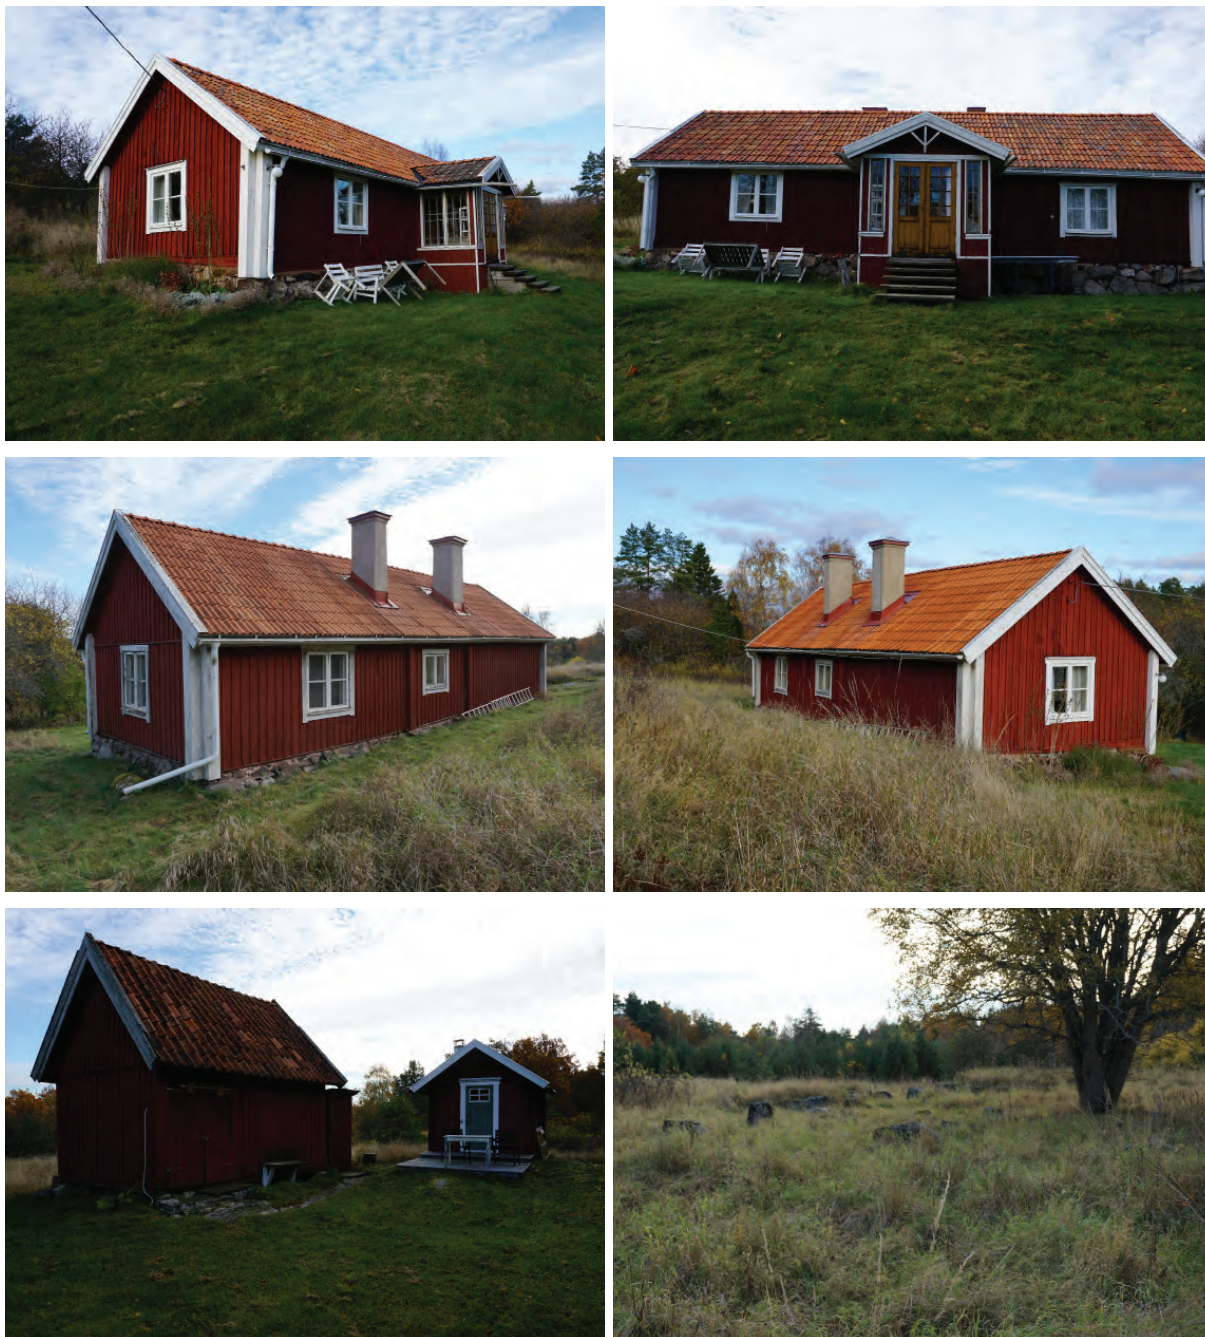
Figur 16. Mikrum.

Bild 1 (överst till vänster). Bostadshuset vid Mikrum, sett från sydöst.

Bild 6 (nederst till höger). En bit sydöst om bostadshuset syns grundstenarna till den tidigare ladugården.

Av Mickrums tidigare fyra gårdar finns idag en kvar, de tre andra försvann mellan 1750 och 1901-06. På karta från 1638 var de grupperade två och två men 1750 hade en av gårdarna i den östra gruppen flyttats åt sydöst, öster om Mellangärdet. Av ekonomibygnaderna 1901-06 fanns 1951 endast ladugården kvar. Idag skvallrar endast ladugårdens grundstenar om vad som tidigare stått på platsen.

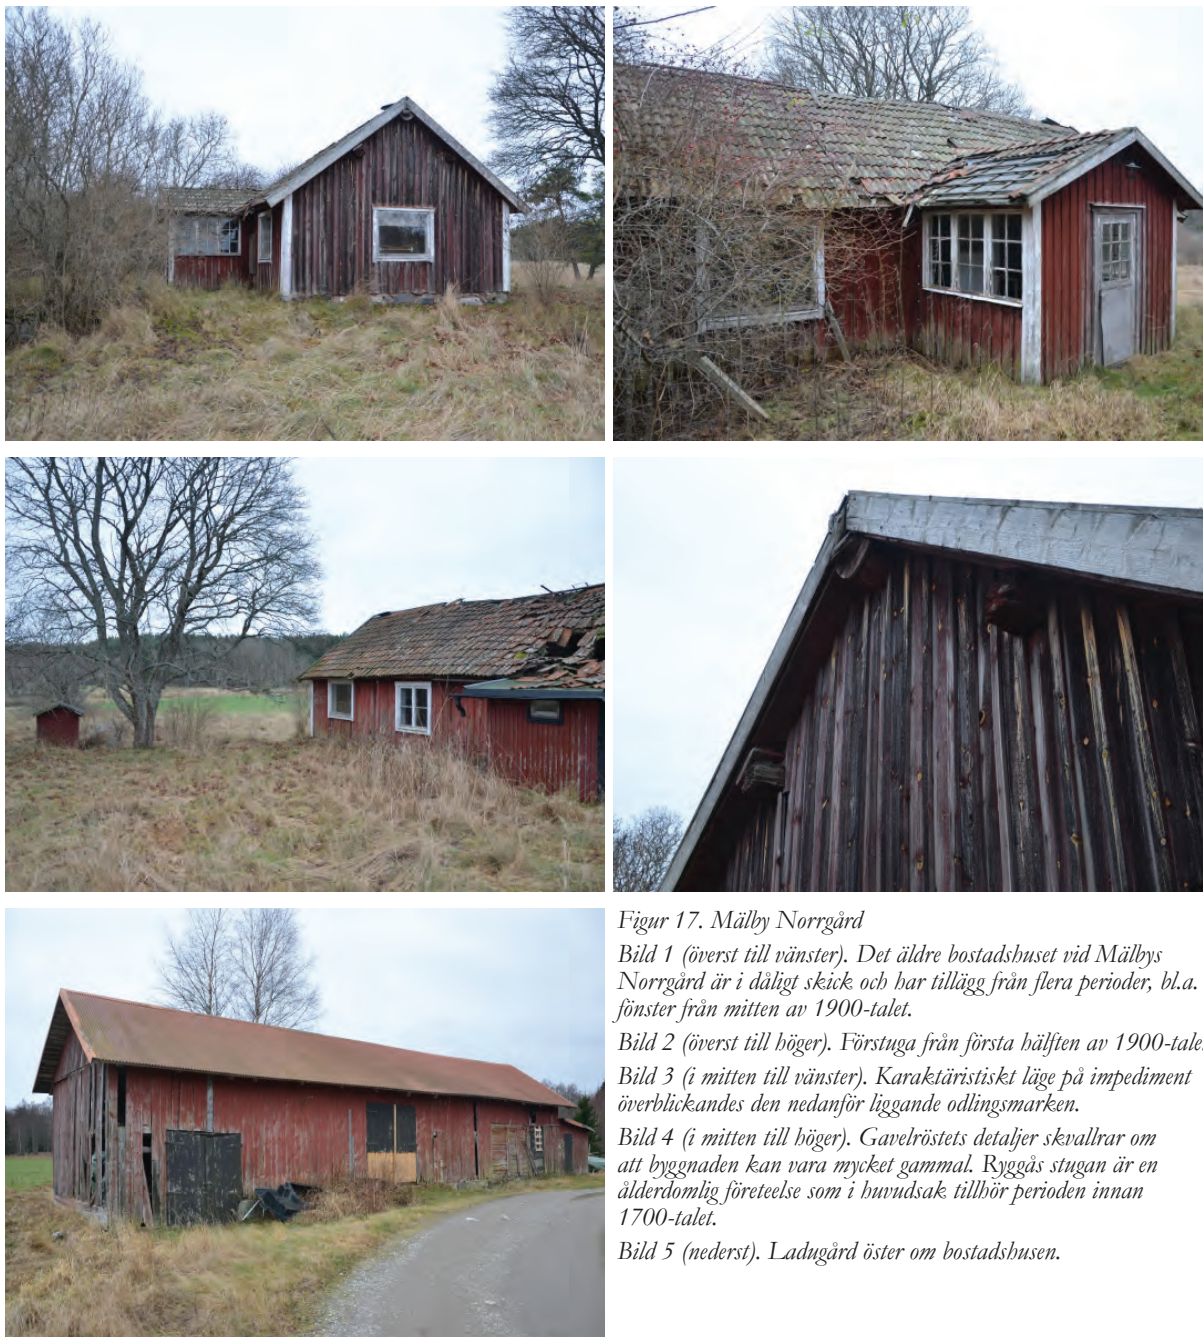
*Figur 17. Mälby Norrgård*

*Bild 1 (överst till vänster). Det äldre bostadshuset vid Mälbys Norrgård är i dåligt skick och har tillägg från flera perioder, bl.a. fönster från mitten av 1900-talet.*

*Bild 5 (nederst). Ladugård öster om bostadshuset.*

Mälbys två gårdar, Norrgården och Södergården, är båda bevarade men södergården har flyttats något västerut mellan 1773 och 1856. Bebyggelsen är varierad, Södergården består av bostadshus, ladugård och uthus, samtliga troligen uppförda under andra hälften av 1800-talet. På 1856 års karta syns betydligt fler byggnader än vad som finns idag. På Norrgården finns ett modernt bostadshus, en ladugård och ett äldre bostadshus. Såväl ladugårdens som det äldre bostadshusets placering överensstämmer med lägena på 1773 års karta. Ladugården har byggts om under 1800 och 1900-tal men bostadshuset är i grunden en takåsstuga, en ålderdomlig konstruktionsteknik som i huvudsak övergavs på 1700-talet. Det är mycket möjligt att stugan kan vara Muskös äldsta bevarade profana byggnad.

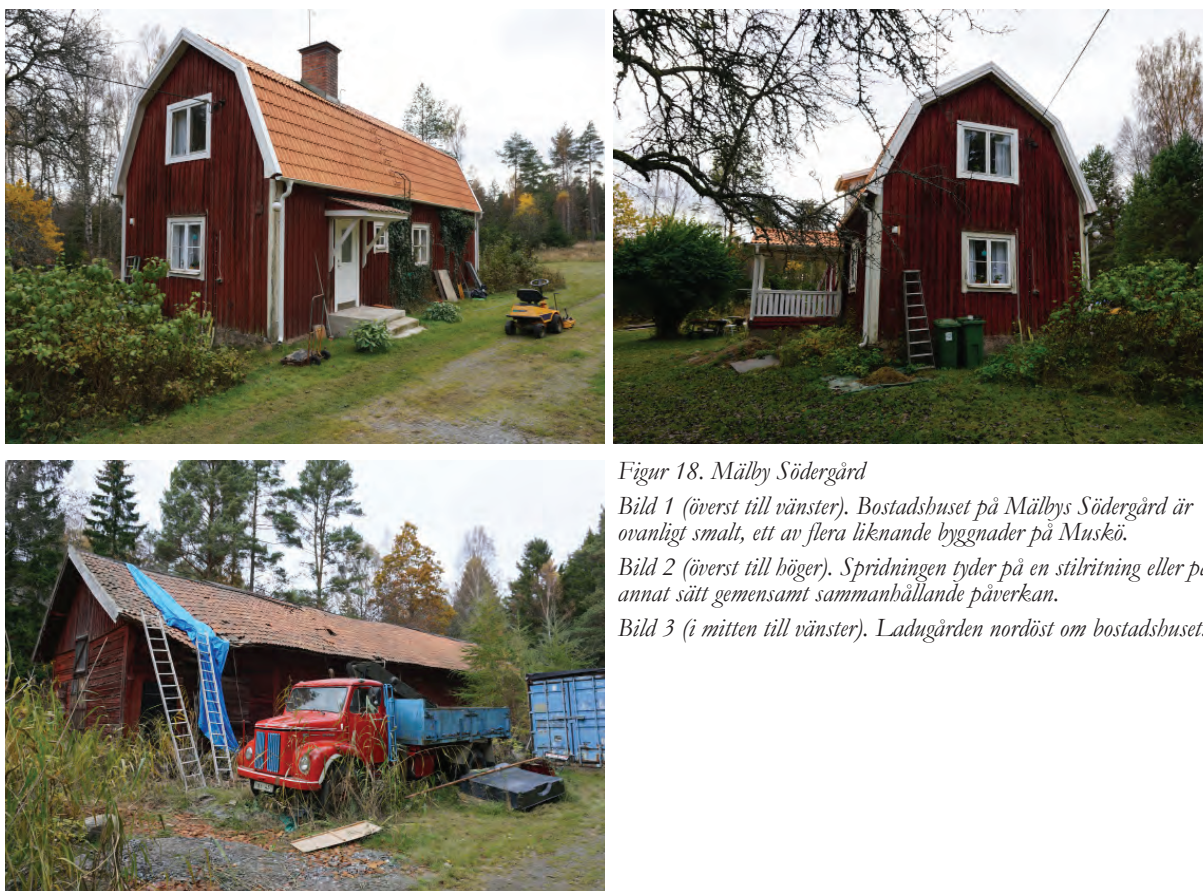
*Figur 18. Mälby Södergård*

*Bild 1 (överst till vänster). Bostadshuset på Mälbys Södergård är ovanligt smalt, ett av flera liknande byggnader på Muskö.*

*Bild 2 (överst till höger). Spridningen tyder på en stilritning eller på annat sätt gemensamt sammanhållande påverkan.*

*Bild 3 (i mitten till vänster). Ladugården nordöst om bostadshuset.*

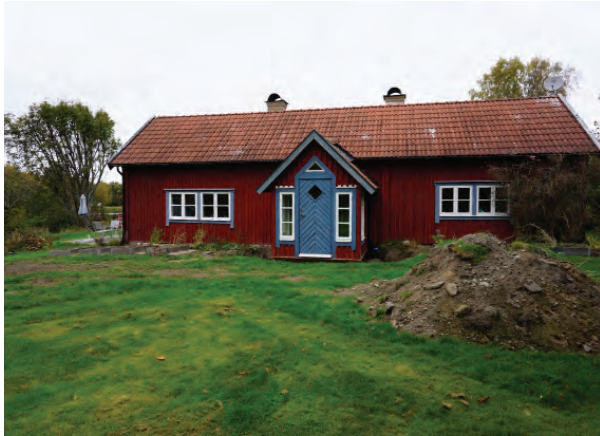
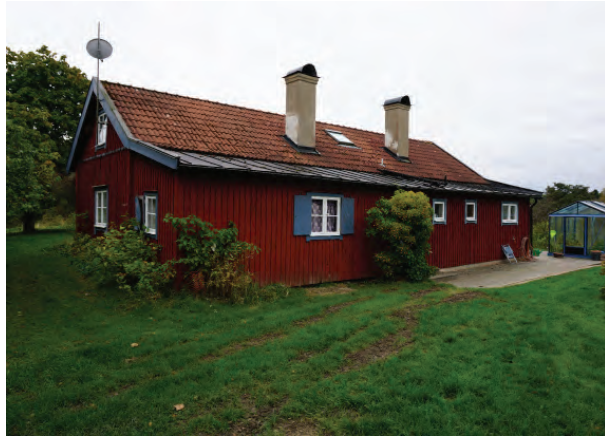
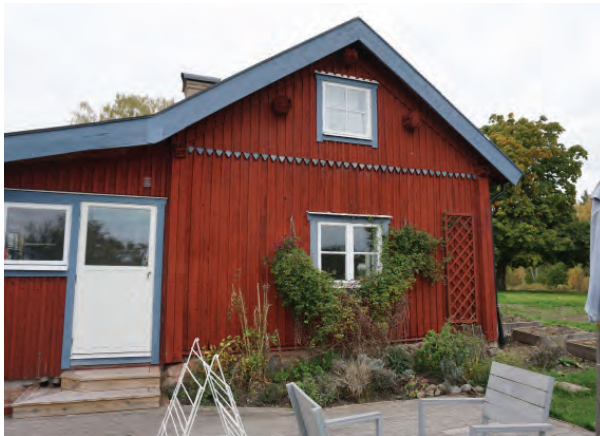
*Figur 19. Sund*  
 Bild 1 (överst till vänster). Bostadshuset vid Sund sett från söder.  
 Bild 2 (överst till höger). Från norr syns de två böga skorstenarna av 1700-tals typ som finns på flera byggnader på Muskö.  
 Bild 3 (i mitten till vänster). Åsskallar i gavelröset.

Gården Sund på Sånö har bevarat sitt läge sedan åtminstone 1773 års karta, så även dagens bostadshus. Av övriga äldre byggnader finns dock inga bevarade. Flest byggnader på gårdstunet syns på 1856 års karta då de uppgår till åtta stycken. Av den tidigare jordbruksmarken är ännu stora delar bevarade och öppna. Den under 1900-talet för Muskö relativt kraftiga exploateringen för småhusbebyggelse har istället skett i angränsning till tidigare åker-, ängs- och hagmark.

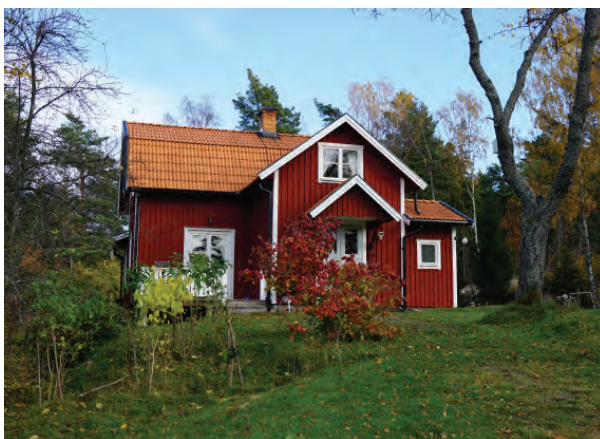
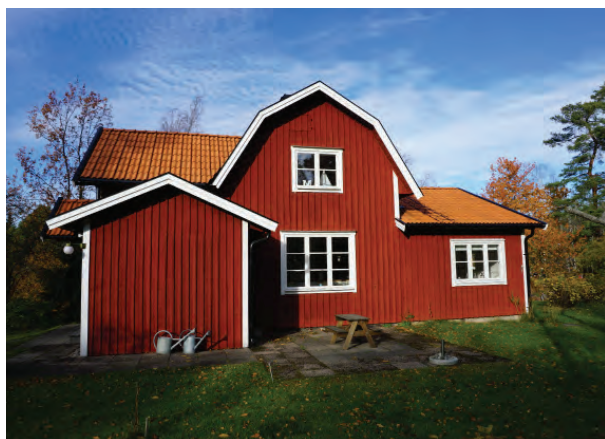
*Figur 20. Torp på Sunds ägor*  
 Bild 1. Ett ombyggt torp eller stuga på Sunds ägor. Bild 2. Samma byggnad sedd från sydöst.

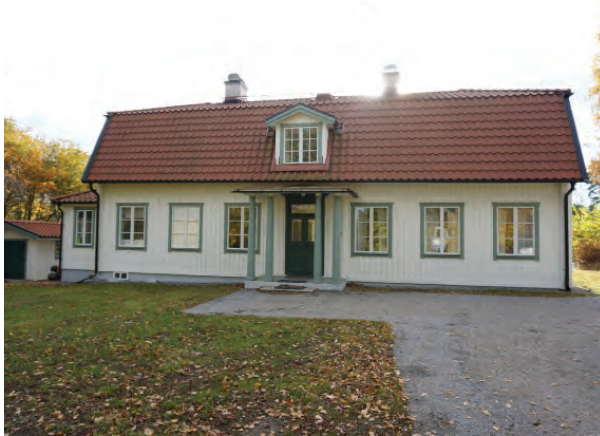
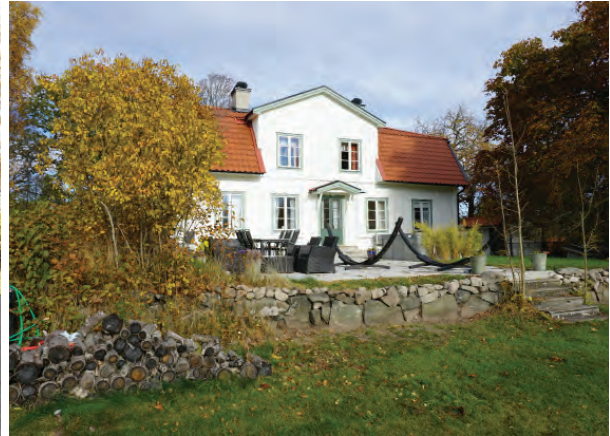
Figur 21. Rumme gård.

Bild 1 Rumme gårds norra fasad..

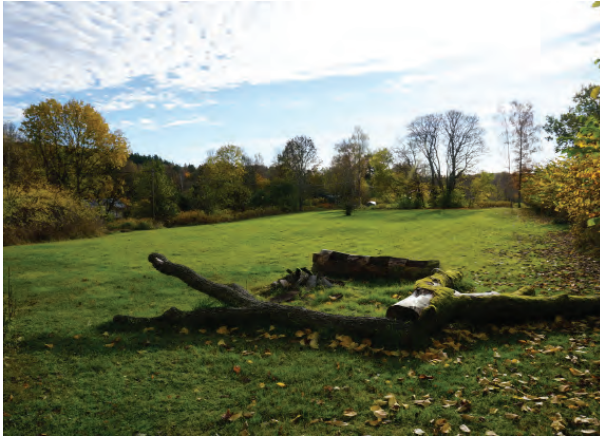
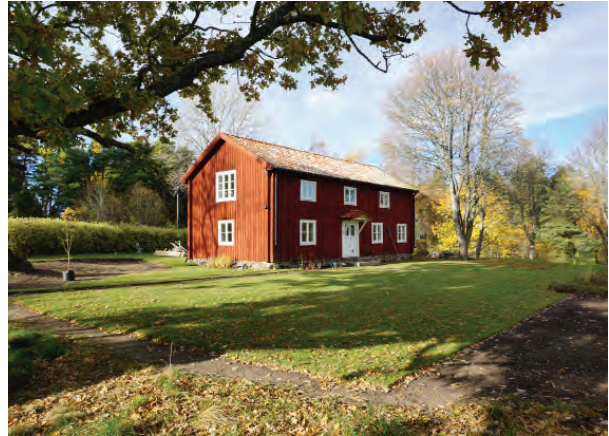
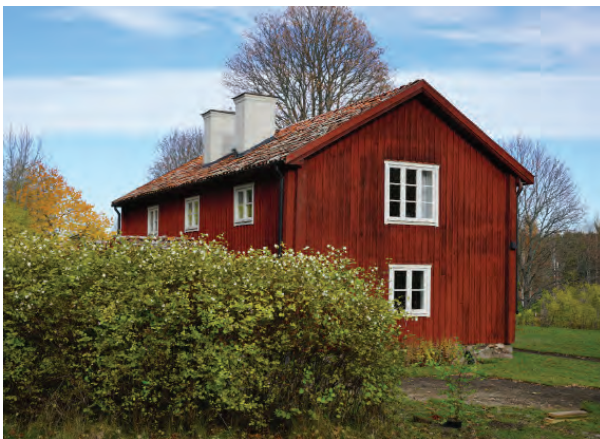
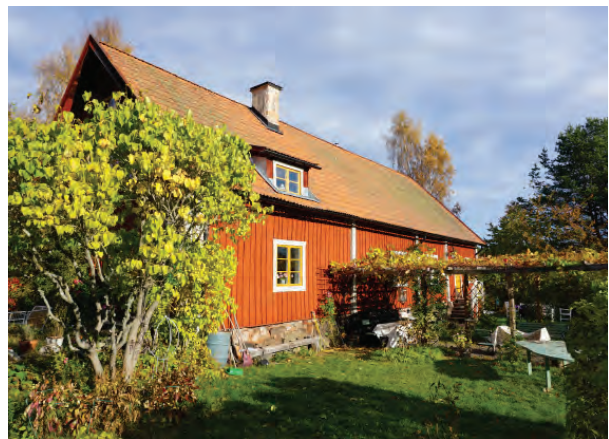
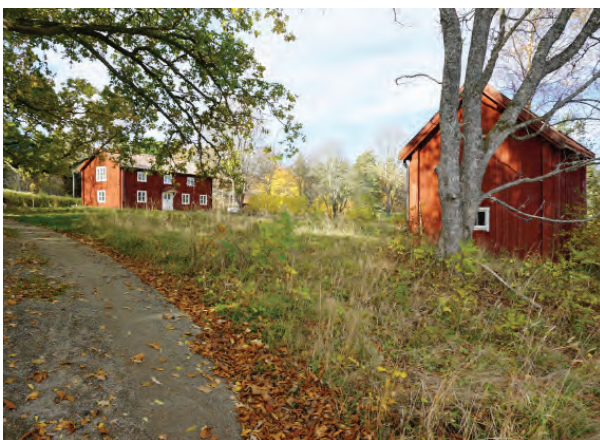
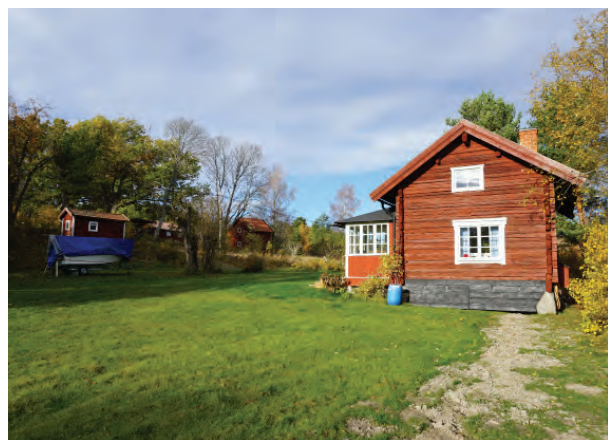
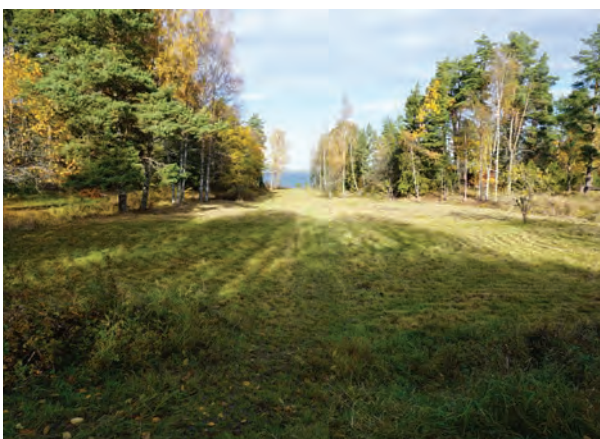
Figur 22. Rummet / Rumme gård.

Bild 1 (överst till vänster). Trüdgårdens gräsplan söder om Rumme gård.

Bild 6 (tredje raden till höger) Äldre byggnad, möjligen ett tidigare torp, har sent flyttats till platsen.

Bild 7 (längst ned). En välbevarad åkerteg norr om Rumme.

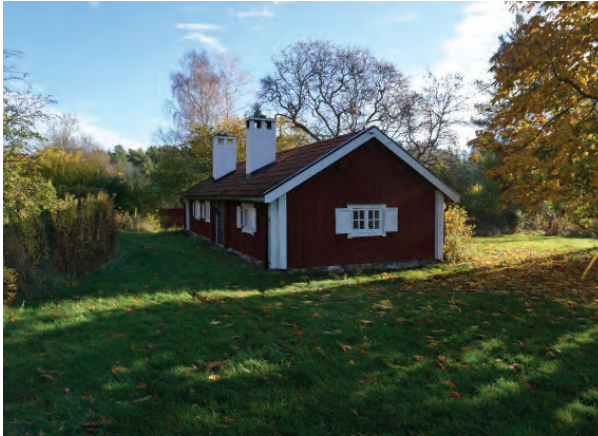
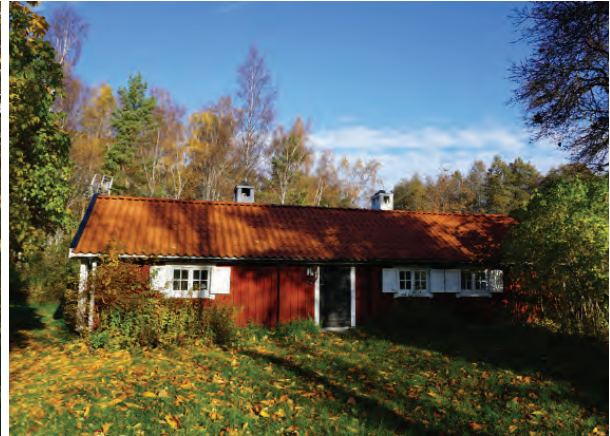
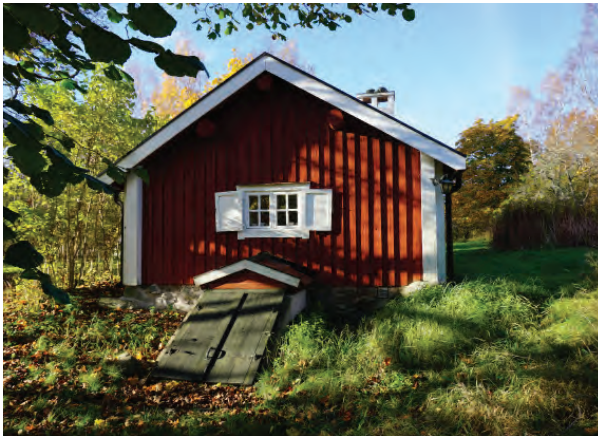
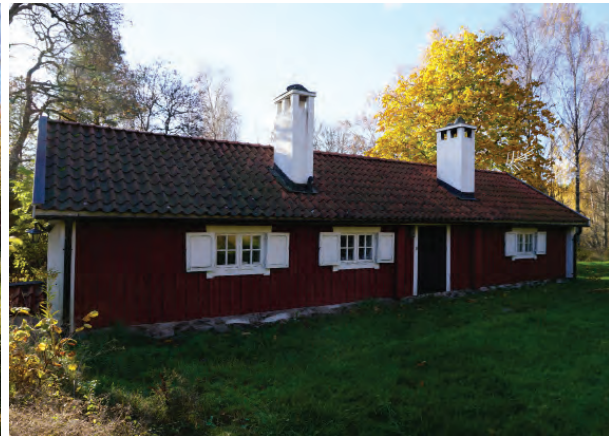
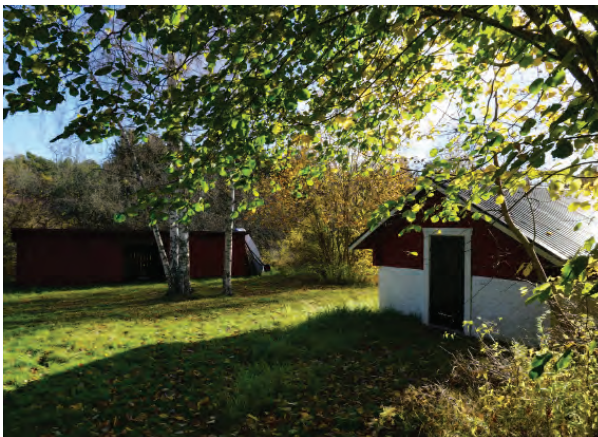
*Figur 23. Torpet.*

*Bild 1 (överst till vänster). Byggnaden sedd från väster.*

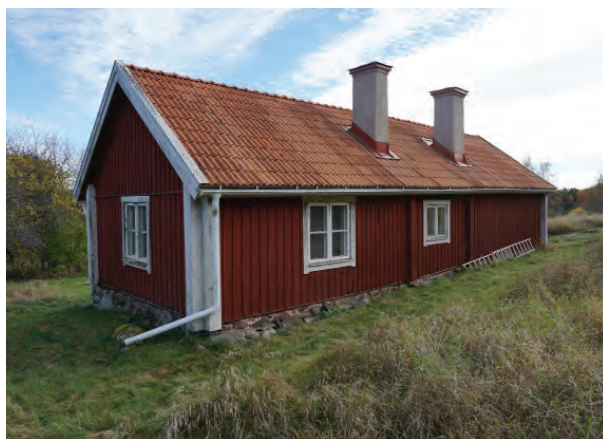
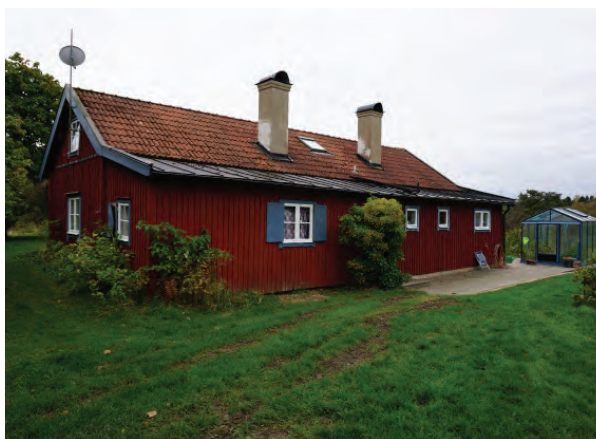
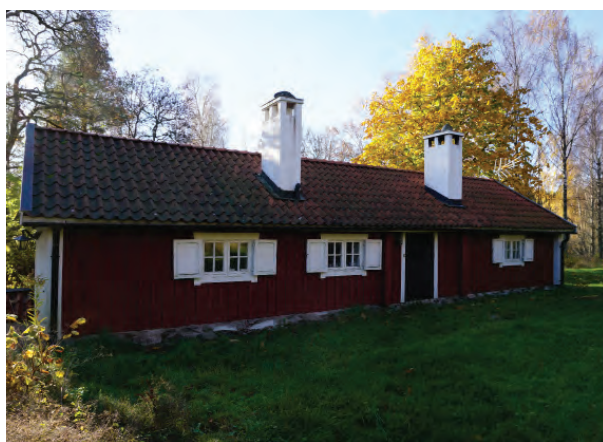
Bostadshusen vid Mickrum, Torpet och Sund har alla samma utformning, långsmala parstugor i ett plan med dubbla högresta skorstenar. Den enhetliga utformningen tyder på att en person ligger bakom alla tre byggnaderna eller att de är uppförda efter samma ritning. Det troliga är att de alla uppförts under påverkan av Adolph Ludvig Levin efter att han lagt under sig de tre gårdarna, sålunda under 1770-talet. Dateringen stämmer också stilmässigt tämligen väl överens med byggnadernas utformning.

*Figur 24. Parstugor med likartad utformning.  
Bild 1 (överst till vänster). Mikerums parstuga.  
Bild 2 (överst till höger). Sunds parstuga.  
Bild 3 (till vänster). Torpets parstuga.*

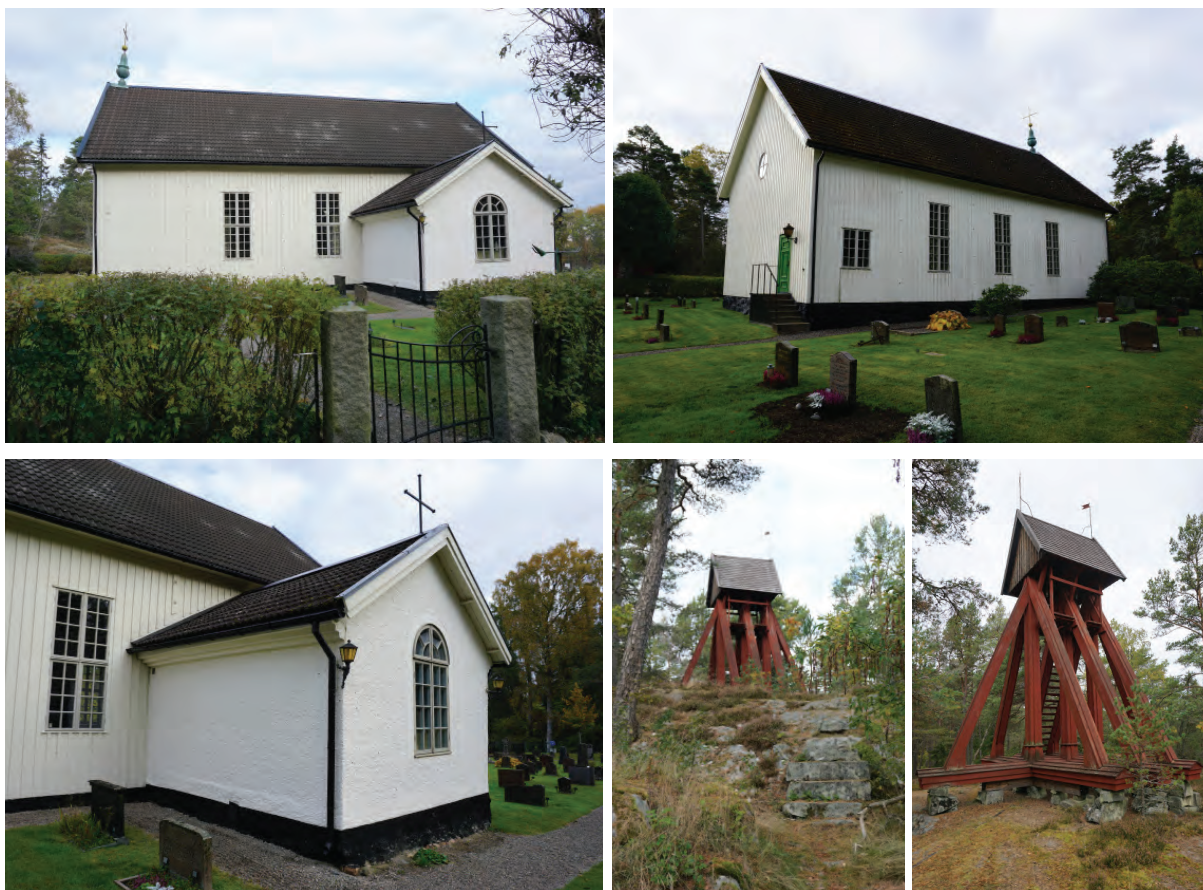
Figur 25. Muskö kyrka.

Bild 1 (överst till vänster). Kyrkans södra fasad, med Levinska gravkoret i öster.

Kyrkan fick sitt nuvarande omfång 1877 då den genomgick en omfattande ombyggnad. Under 1800-talet var kyrkan i dåligt skick och 1868 godkände Överintendentsämbetet ritningar till en ny kyrka. Ritningarna var för en putsad tegelkyrka med torn. Av ekonomiska skäl genomfördes inte bygget. Istället genomgick den befintliga kyrkan en kraftig ombyggnad. Det är oklart hur mycket av stommen som bevarades vid ombyggnaden. Bevarat från den tidigare byggnaden är även det Levinska gravkoret från sent 1700-tal.

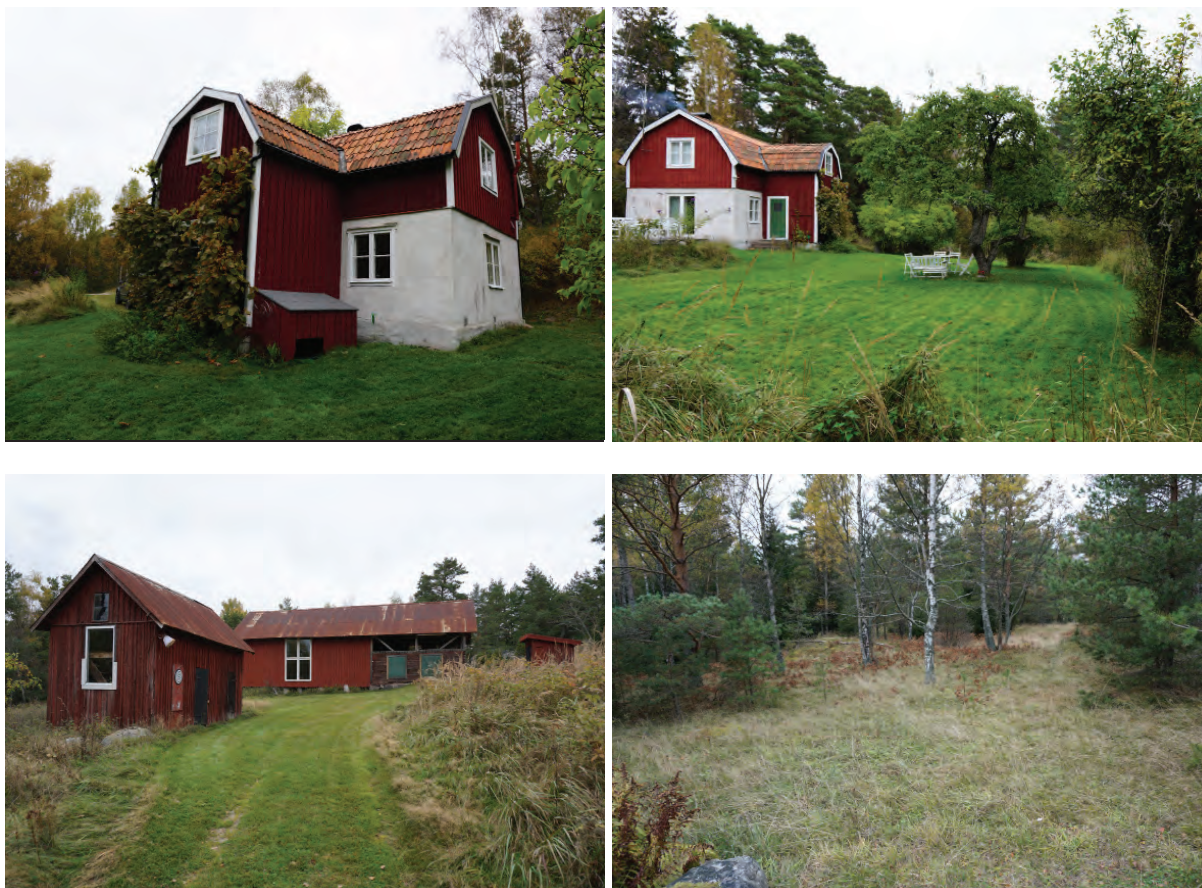
*Figur 48. Hagalund.*

*Bild 1 (överst till vänster). Torpstugan har byggts på och ett trapphus har tillkommit.*

*Bild 2 (överst till höger). Trädgård med fruktträd intill bostadshuset.*

*Bild 3 (nederst till vänster). Fägård med ladugård, bodlänga och dass på höjden nordväst om bostadshuset.*

*Bild 4 (nederst till höger). Delar av odlingsmarken är ännu öppen men mycket håller på att växa igen.*

En torpmiljö som bibehållit både delar av ekonomibyggnaderna och odlingsmarken, troligen till följd av fortsatt brukning som friköpt gård. Den tidigare torpstugan har byggts till och på vilket ger ytterligare en dimension i det kulturhistoriska värdet då byggnaden både belyser torpmiljön och tiden som friköpt gård. Ett ytterligare värde är att byggnadens äldre del är uppförd av tegel från det intilliggande Lövhagens tegelbruk, vilket var i drift mellan 1839 och 1880.
