# Kulturmiljöinventering

Muskö socken  
Haninge kommun  
Stockholms län

# Muskö

## Kulturmiljöinventering

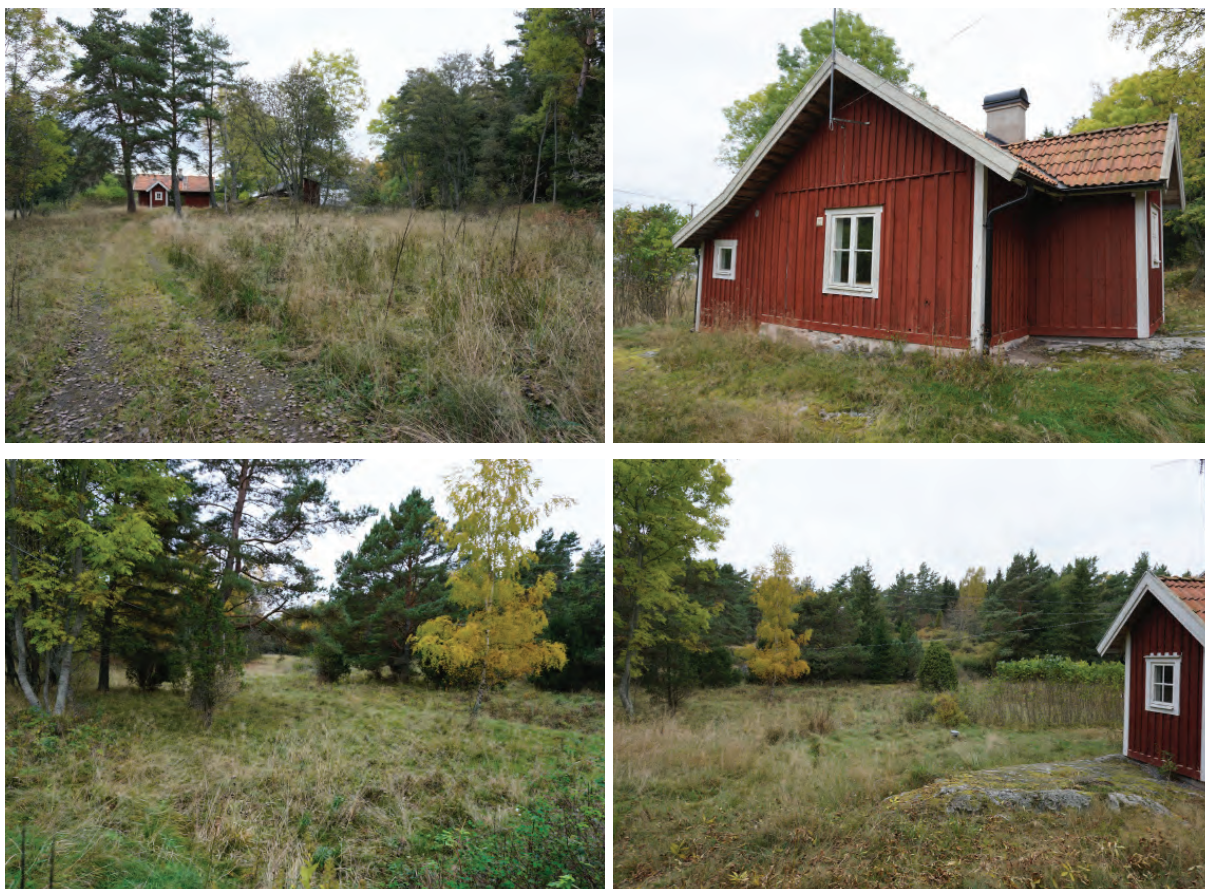
*Figur 50. Torsnäs.*

*Bild 1 (överst till vänster). Vägen fram till torpet ligger intill jordbruksmarken, ofta inklämd mellan berg på båda sidor.*

*Bild 2 (överst till höger). Torpstugan, sedd från väster.*

*Bild 3 (i mitten till vänster). Traditionell takuppbyggnad med bakar som undertak.*

*Bild 4 (i mitten till höger). Jordbruksmarken hålls till stora delar fortfarande öppen.*

En förhållandevis välbevarad torpmiljö, bortsett avsaknaden av äldre ekonomibyggnader, där såväl torpet som jordbruksmarken förmedlar en bild av hur Torsnäs sett ut och brukats sedan 1800-talet.

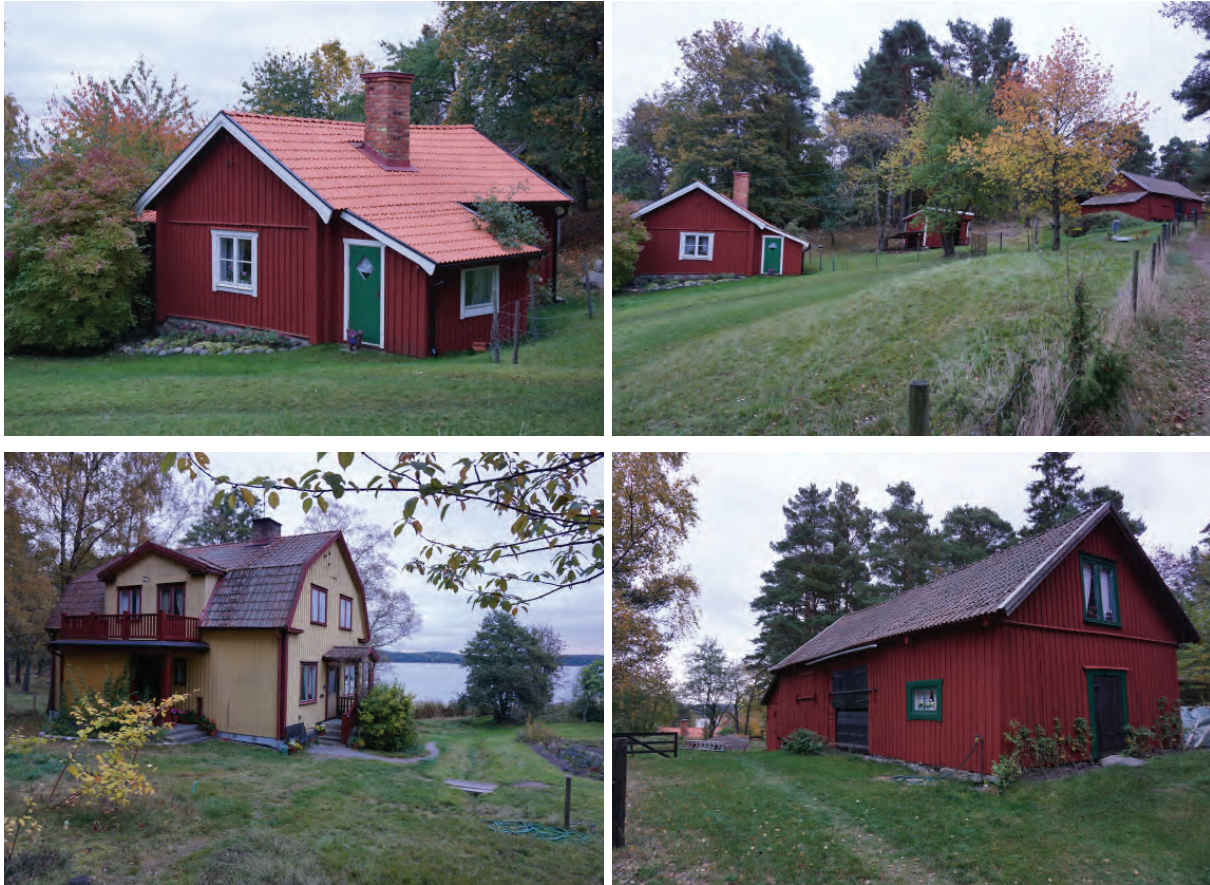
Figur 52. Bergvik.

Bild 1 (överst till vänster). Torpstugan är relativt försiktigt moderniserad med mycket av karaktären bevarad.

Bild 2 (överst till höger). Den äldre bebyggelsen ligger i slutningen för att inkräkta så lite som möjligt på den odlingsbara marken.

Bild 3 (nederst till vänster). Det nya bostadshuset, norr om trädgården.

Bild 4 (nederst till höger). Ladugården ligger på höjden mellan torpet och jordbruksmarken i söder.

Bergvik är en av de mest bevaransvärda miljöerna på Muskö. Torpmiljön är bevarad, inklusive jordbruksmarken och ekonomibyggnader av varierande ålder. Gården har en tydlig maritim anknytning med fortsatt fiske och har fortsatt brukats som friköpt med nytt bostadshus. Jorden brukas ännu, om än i begränsad omfattning, och fårskötsel bidrar till öppethållandet av miljöerna.

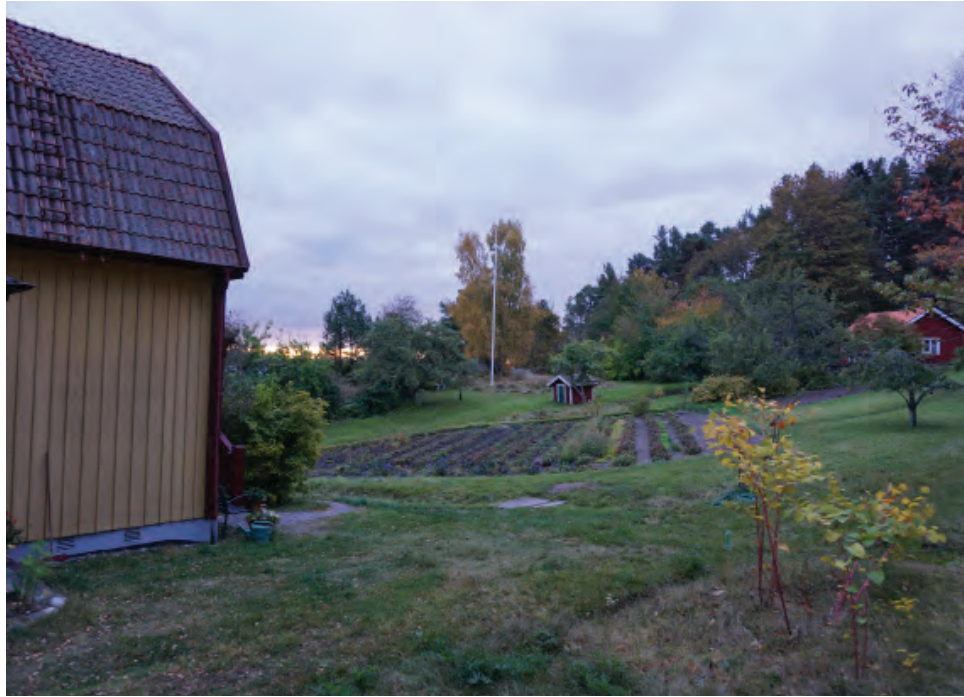
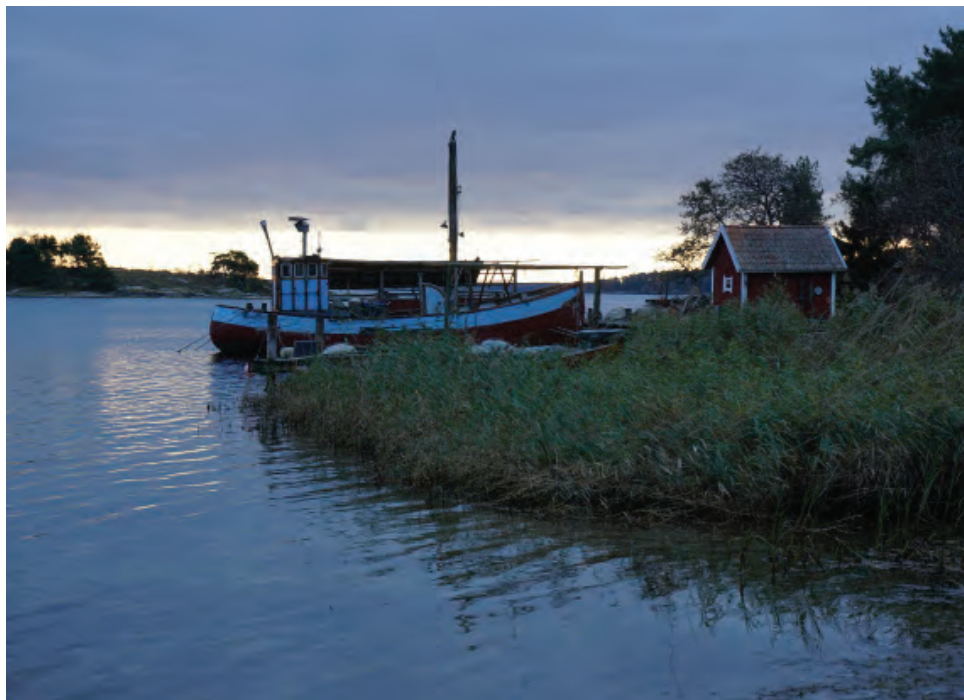
*Figur 54. Bergvik.*

*Bild 1. Bostadsdelen sedd från norr, med det nya huset i förgrunden, trädgårdsodlingen och den äldre torpbebyggelsen uppe i slänten.*

*Bild 2. Fiskebåt och strandbod vid gårdsbryggan.*

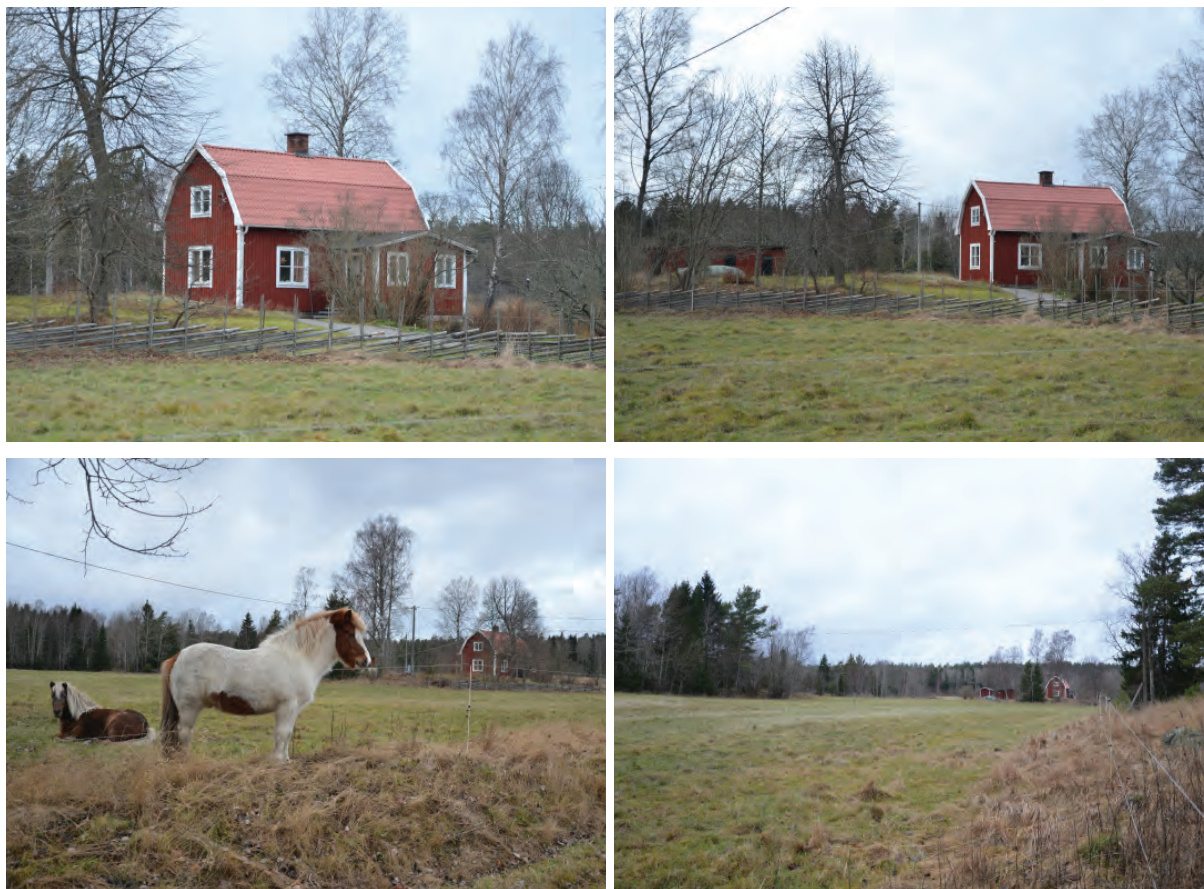
Figur 56. Luffarborg.

Bild 1 (överst till vänster). Bostadshuset sett från öster. Gärdesgård stängslar in hela fastigheten

Bild 2 (överst till höger). Bodlängan sydväst om bostadshuset syns bakom träden.

Bild 3 (nederst till vänster). I de kringliggande öppna fälten hålls hästar.

Bild 4 (nederst till höger). Öppen jordbruksmark med Luffarborg i fonden.

Bebyggelsen har i sig själv ett begränsat kulturhistoriskt värde men tillsammans med den kringliggande marken bidrar den till att skapa en miljö med karaktär av och förståelse för en äldre kulturmiljö. Detta oberoende av att marken tillhört Arbottna och endast är indirekt knuten till Luffarborg. Gärdesgården bidrar till det miljöskapande värdet.

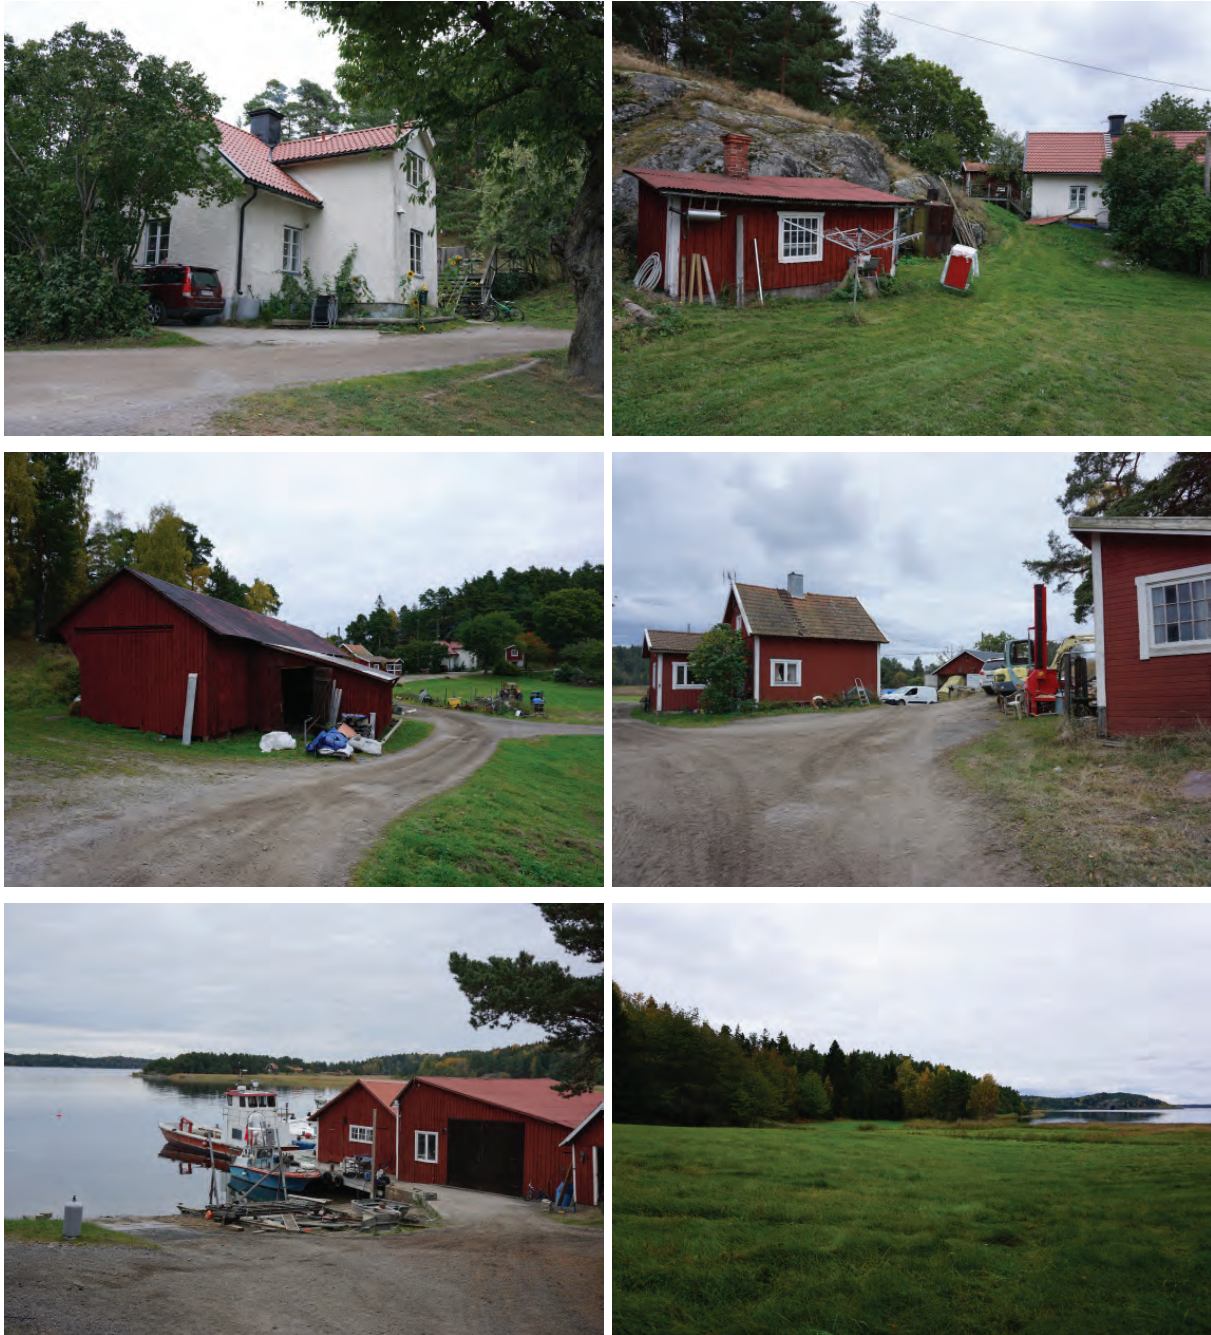
Figur 58. Lugnet.

Bild 1 (överst till vänster). Ett nytt bostadshus uppfört på platsen för den tidigare torpstugan, vilken brann strax efter sekelskiftet 18-1900. Bild 2 (överst till höger). En av flera bodar ned mot vattnet norr om bostadshuset.

Bild 3 (i mitten till vänster). Ladugården väster om bostadshuset. Bild 4 (i mitten till höger). Ett mindre bostadshus, troligen tillkommet genom ombyggnad av en ekonomibyggnad direkt efter att torpstugan brann efter sekelskiftet 18-1900.

Bild 5 (nederst till vänster). Den maritima anknytningen är synlig även norr om bebyggelsen, med bryggor och bodar.

Bild 6 (nederst till höger) Jordbruksmarken hålls öppen och brukas ännu till stor del.

Odlingsmarken hålls öppen och brukas i stor utsträckning. Äldre bebyggelse är delvis bevarad och gården har karaktär av upprätthållet, om än anpassat blandbruk med tydlig maritim anknytning.

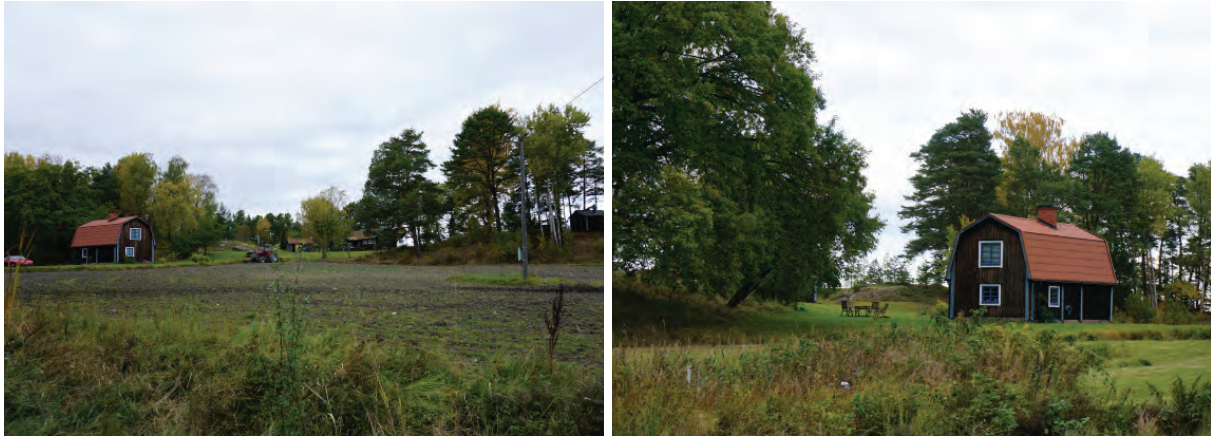
*Figur 60. Kanada.*

*Bild 1. Torpbebyggelsen sedd från sydöst med bostadshus till vänster, ekonomibyggnader mellan de skyddande impedimenten och åker framför.*

*Bild 2. Torpstugan har byggts på med en övervåning och fått mansardtak.*

Välbevarad torpmiljö i karaktäristiskt strandnära läge med aktivt småskaligt jordbruk och fiske.

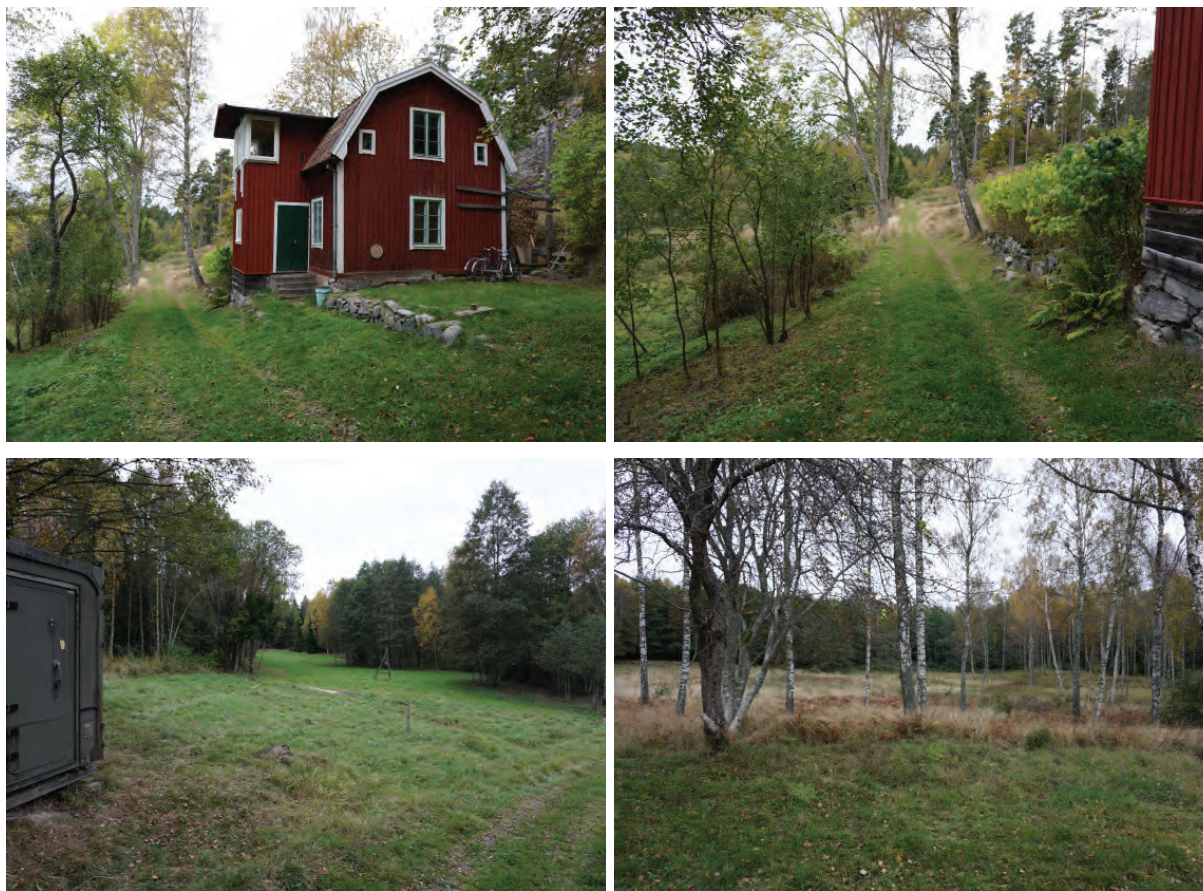
Figur 62. Götängen.

Det f.d. torpet Götängen är beläget på sydvästra delen av Muskö, intill den gamla vägen en bit nordöst om Simpviken. Bostadshuset är i två våningar med mansardtak, faluröd locklistpanel, tillbyggt trapphus på östra fasaden och en mindre bakbyggnad på västra fasaden. En mindre ekonomibyggnad, ett utedass och en jordkällare finns i anslutning. Gården ligger på en terrass mellan odlingsmarken och berg. Odlingsmarken var tidigare havsbotten, i form av en vik och tidigare möjligen segelled. Intill terrassen och vägen ligger flera fornlämningar.

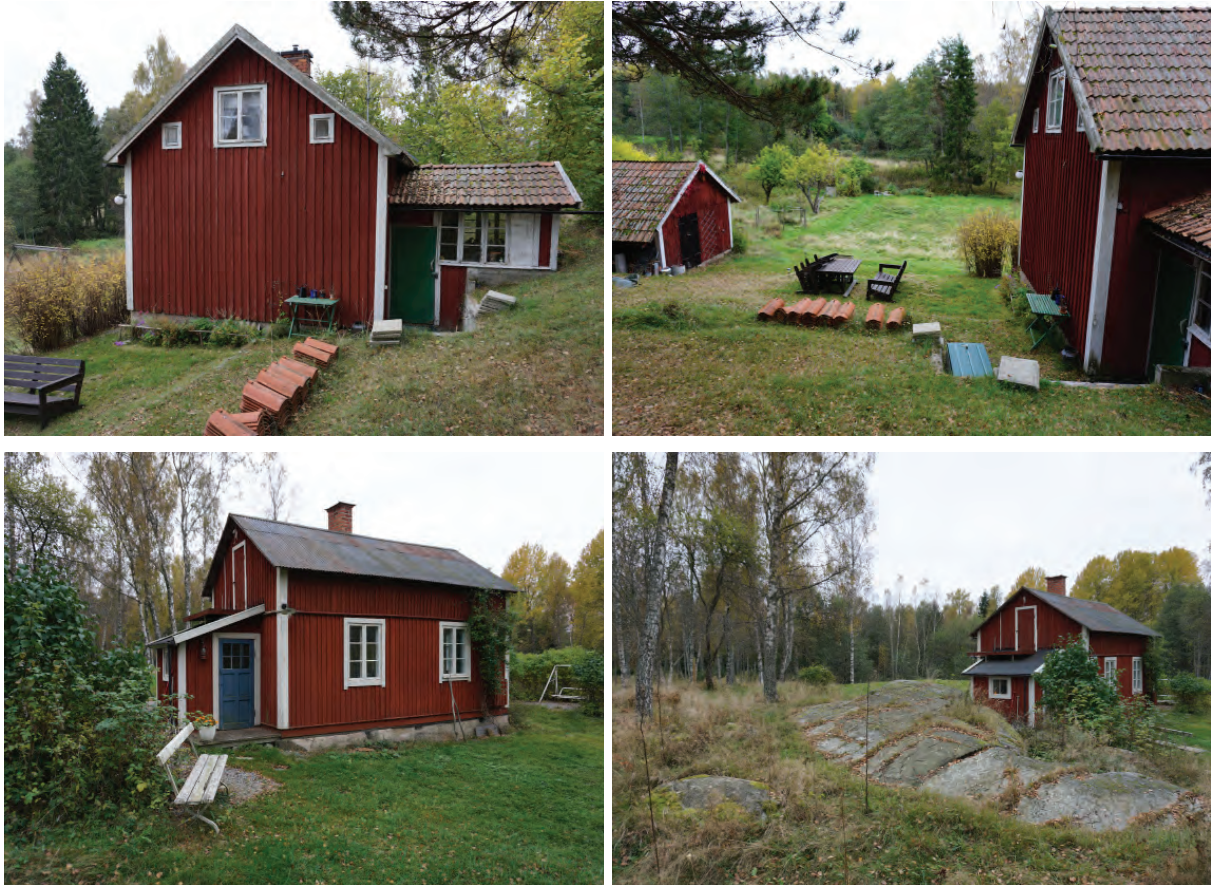
*Figur 63. Götängen, Sjöbacken.*

*Bild 1 (överst till vänster). Sjöbacken väster om Götängen tillkom under förstahälften av 1900-talet.*

*Bild 2 (överst till höger). Trädgård och odlingsmark ligger nedanför bebyggelsen.*

*Bild 3 (nederst till vänster). Ett under förstahälften av 1900-talet nytillkommet bostadshus sydöst om Götängen*

*Bild 4 (nederst till höger) Bostadshuset är mycket tydligt uppfört på ett impediment.*

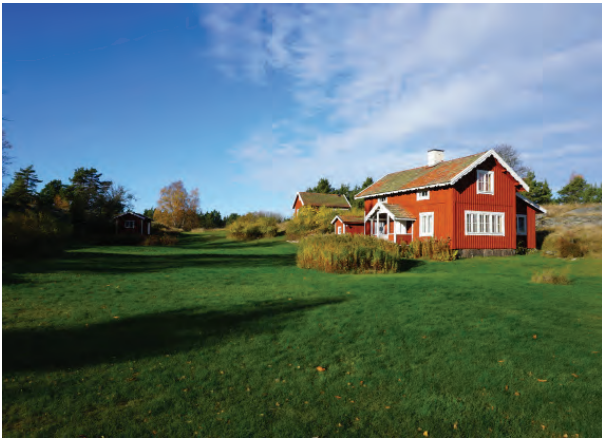
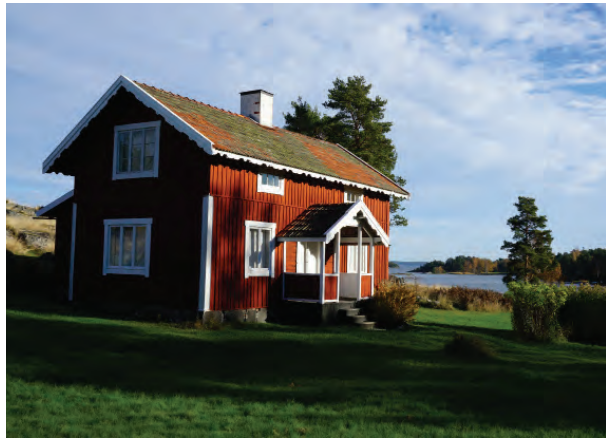
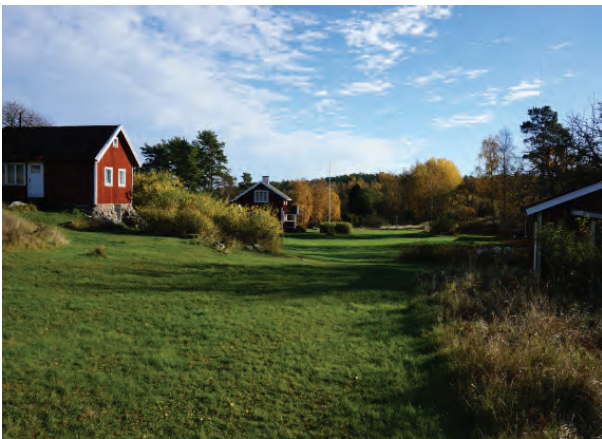
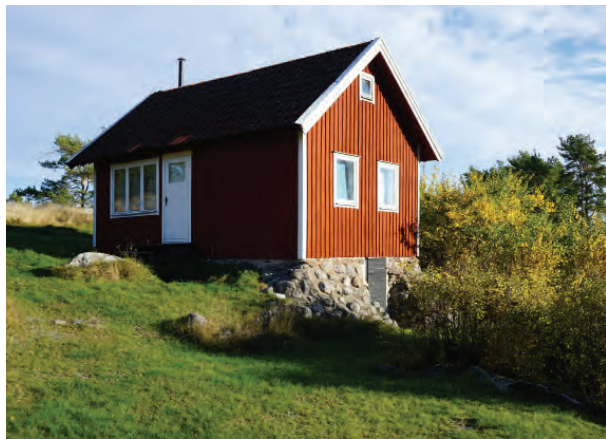
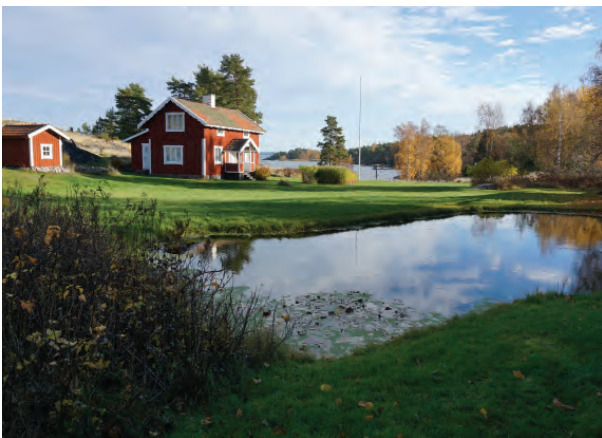
*Figur 65. Norrtorp.*

*Bild 1 (överst till vänster). Torpbebyggelsen sedd från sydöst, tydligt upptryckt mot bakomvarande impediment.*

*Bild 2 (överst till höger). Bostadshuset sett från väster med östra delen av Björnholmsund nedanför i bakgrunden.*

*Bild 3 (i mitten till vänster). Bebyggelsen ligger på båda sidor utefter den odlingsbara marken.*

*Bild 4 (i mitten till höger). Yngre källarbod väster om bostadshuset.*

En något moderniserad torpmiljö i karaktäristiskt strandnära läge. Med välbevarade marker och bebyggelse som delvis bidrar till att skapa intryck av en karaktäristisk fisketorpsmiljö där den begränsade jordbruksmarken har tagits tillvara optimalt.

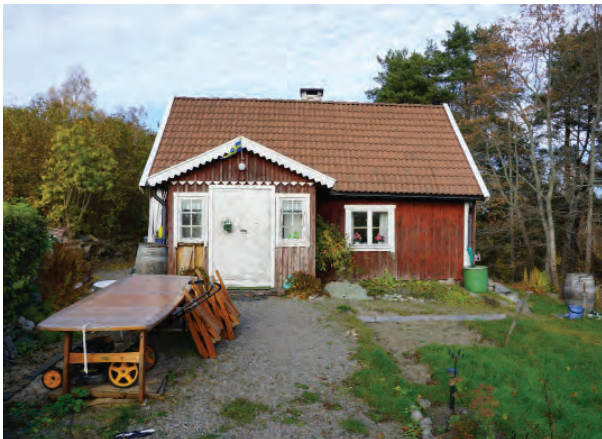
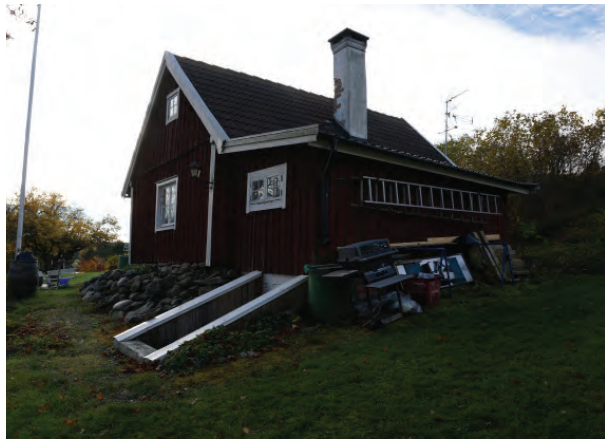
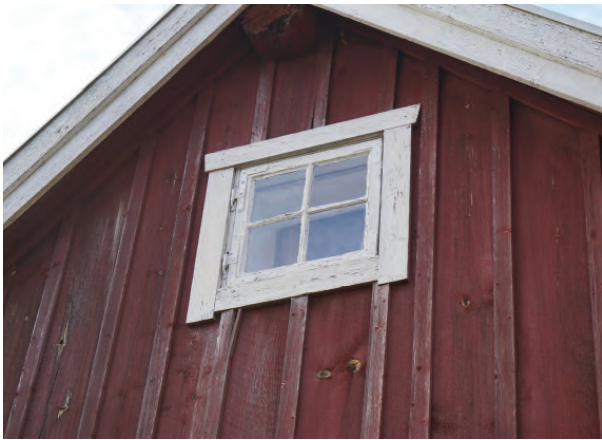
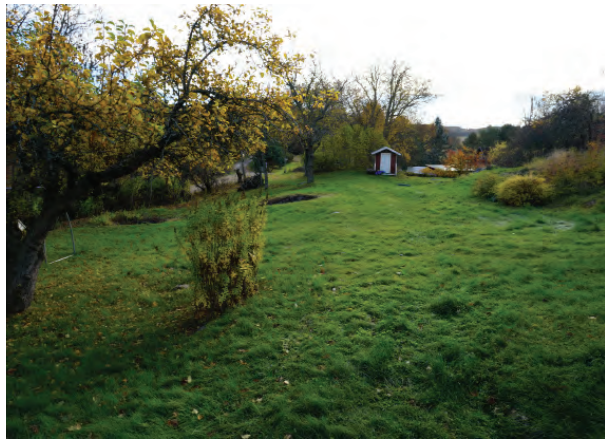
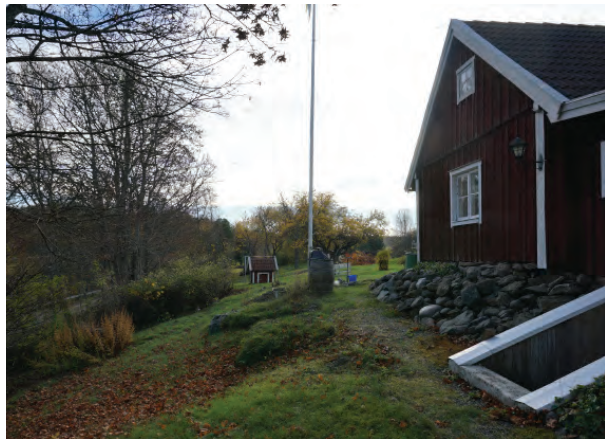
Figur 67. Örnstorp

Bild 1 (överst till vänster). Torpstugan sedd från söder.

Bild 4 (i mitten till höger). Långsmal trädgård söder om torpstugan, till höger kan man ana att berget börjar resa sig.

Bild 5 (till höger). På bilden kan man delvis uppfatta att torpet ligger på en smal terrass på berget, åtminstone syns sluttningen på terrassens östra sida.

Torpstugan är relativt välbevarad, dimensionerna, konstruktionen och de äldre detaljerna ger byggnaden en ålderdomlig karaktär trots tillbyggnad och viss modernisering. Torpets placering uppe på ett impediment med begränsade odlingsmöjligheter i utkanten av Mickrums ägor visar på hur båtmanstorpens ofta sågs en belastning för bönderna och placerades på mark som var svår att nyttja.

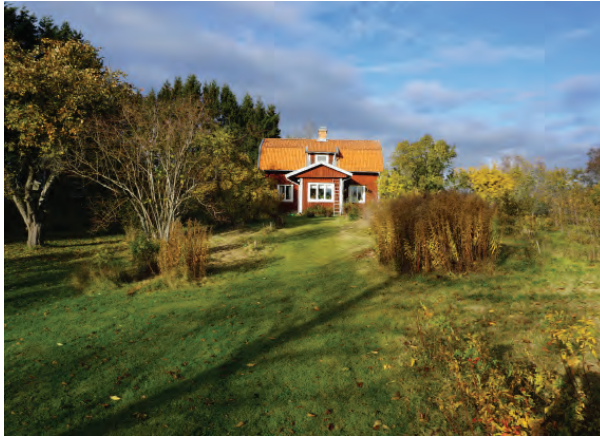
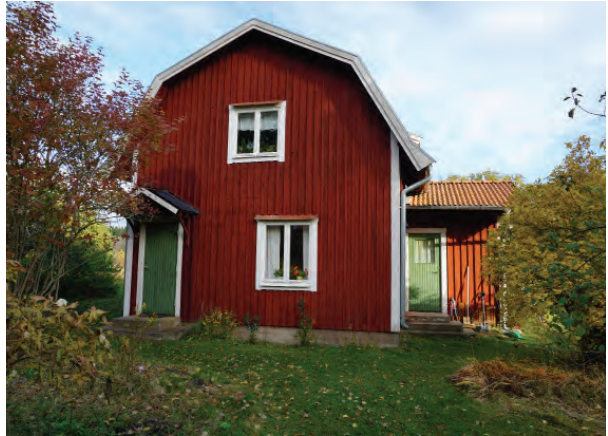
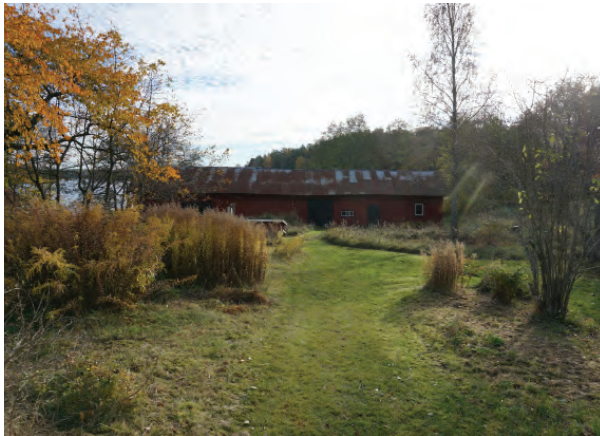
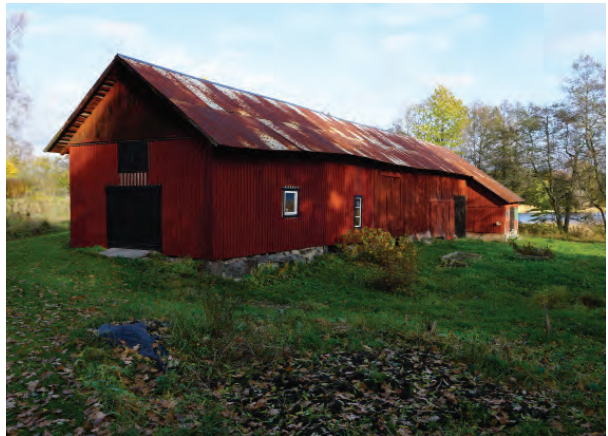
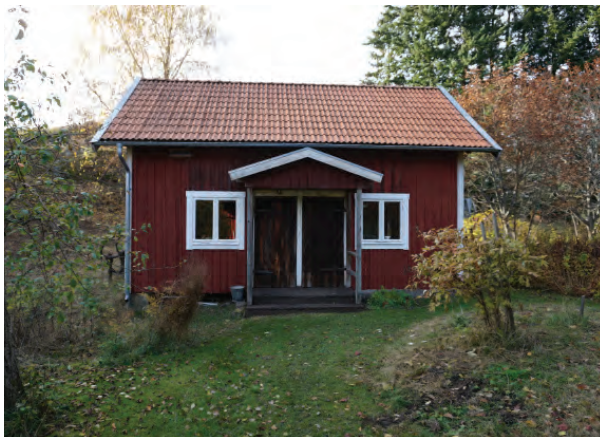
*Figur 69. Hammar.*

*Bild 1 (överst till vänster). Bostadshuset sett från trädgården söder om huset.*

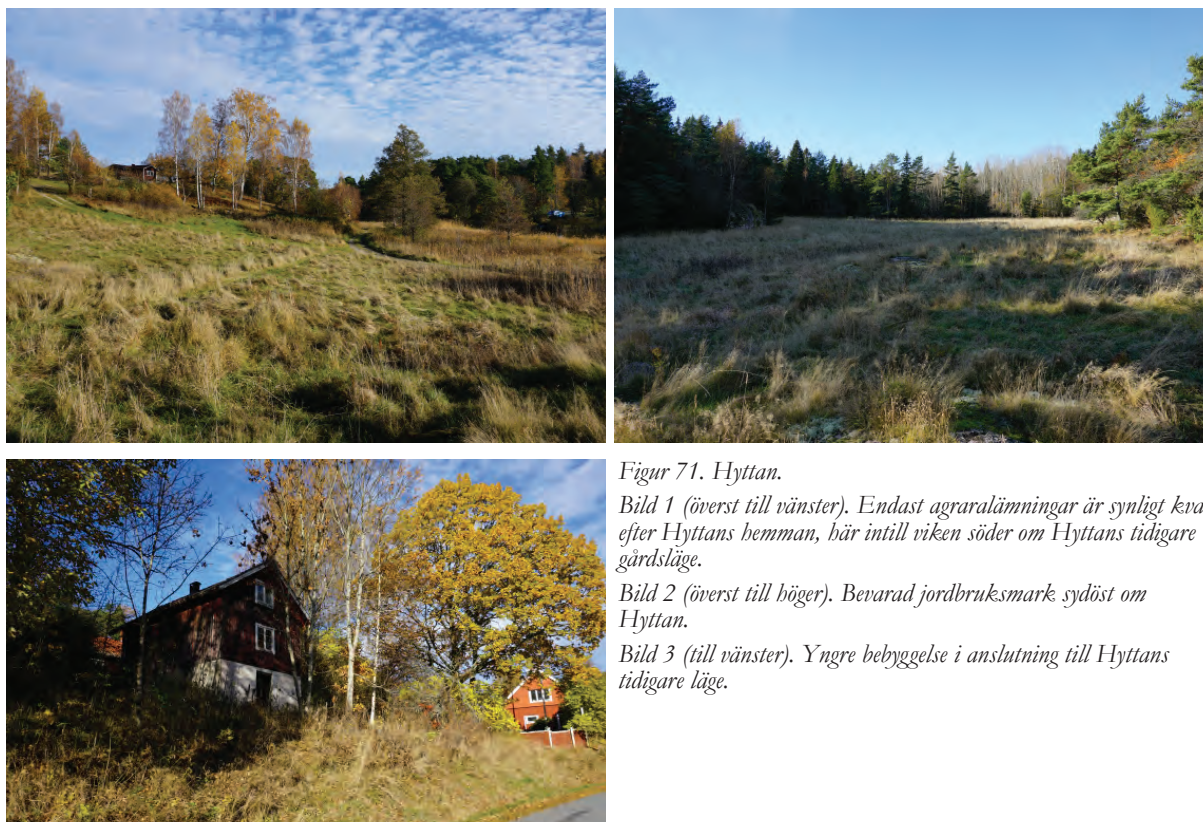
Figur 71. Hyttan.

Själva hyttan – den tidigare masugnen – fornlämning Muskö 59:1, är sannolikt den äldsta kända masugnen i Stockholms län och är i högsta grad intressant ur såväl lokalt som regionalt perspektiv. Det är mycket beklagligt att vägen tycks ha dragits över fornlämningen. Det är oklart i vilken utsträckning detta har påverkat lämningen, om den helt eller delvis raderats eller om vägen endast täcker hela eller del av lämningen. Utöver lämningen av själva hyttan så finns även lämningar av gården, RAÄ 59:2, samt välbevarade agrarmiljöer. Ur historiskt perspektiv är det intressant med den tidigare kopplingen till gruvorna på Utö samt att Hyttan var frälse redan innan gården köptes av Levin.

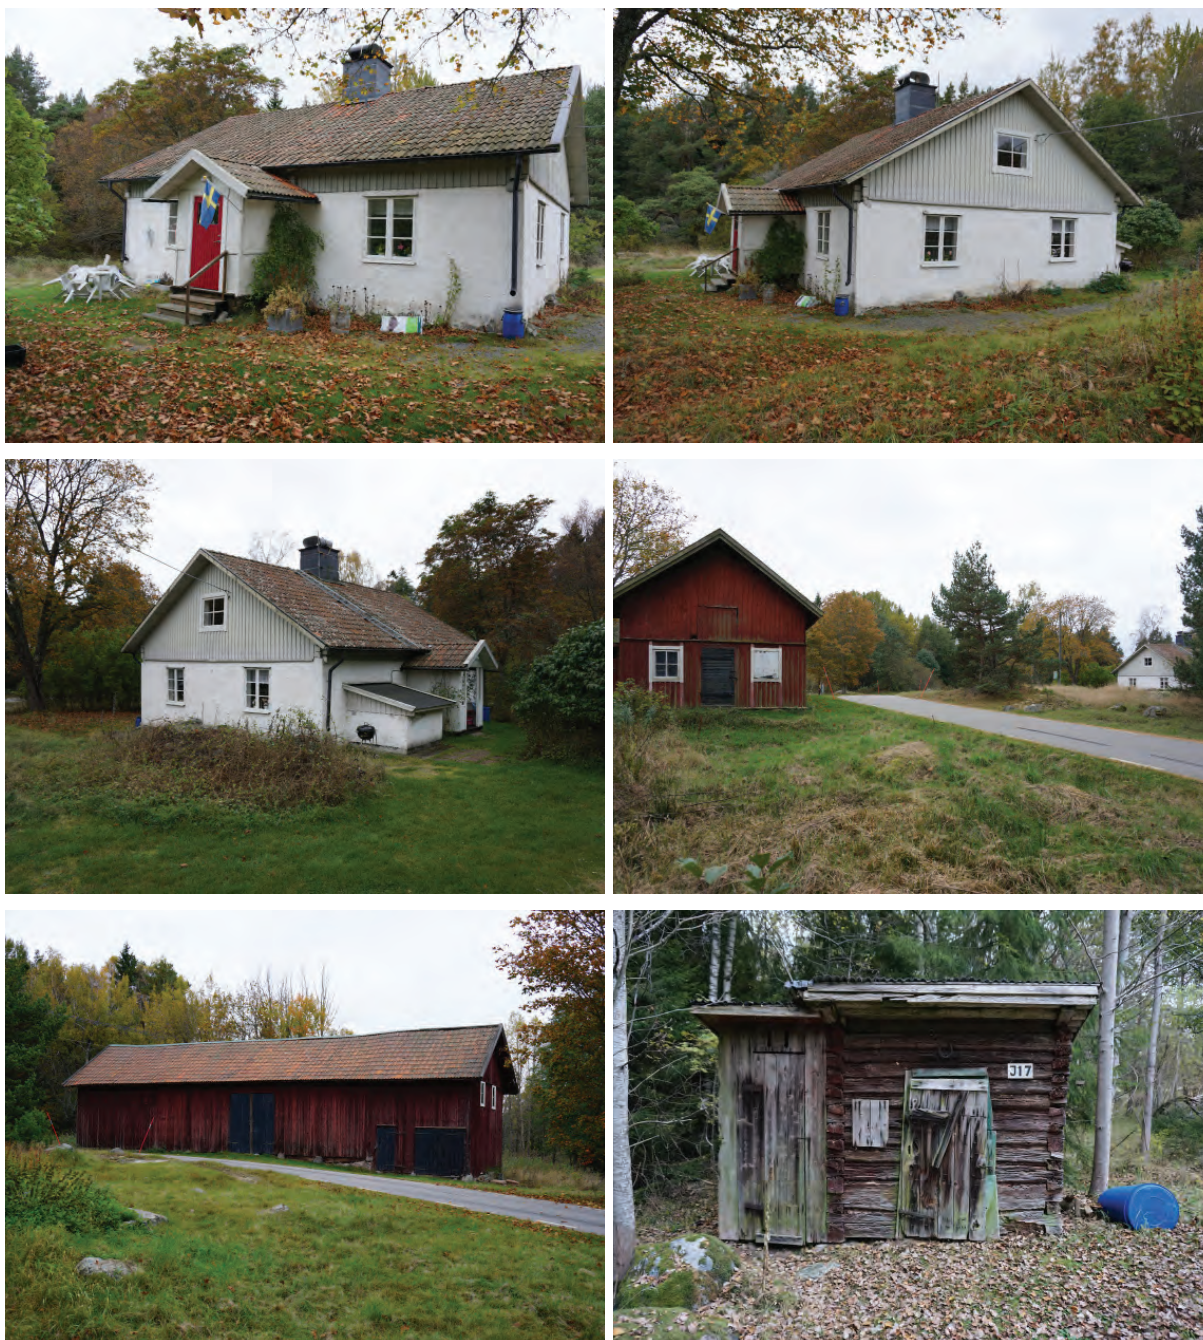
Figur 73. Bruket. Bild 1 (överst till vänster). Den f.d. arbetarbostaden vid Lövhagens tegelbruk, sedd från söder.  
 Bild 2 (överst till höger). Sett från sidan, här östra gaveln, så ser byggnaden ovanligt bred ut.  
 Bild 3 (i mitten till vänster). Förklaringen är den spegelvända lösningen med entréer och lägenbeter mot både norr och söder.  
 Bild 4 (i mitten till höger). Ladugården på östra sidan av vägen och bostadshuset på västra sidan, i bildens högra del.  
 Bild 5 (nederst till vänster). Ladugården sedd från sydväst.  
 Bild 6 (nederst till höger). Liten bod med sidobyggt dass.

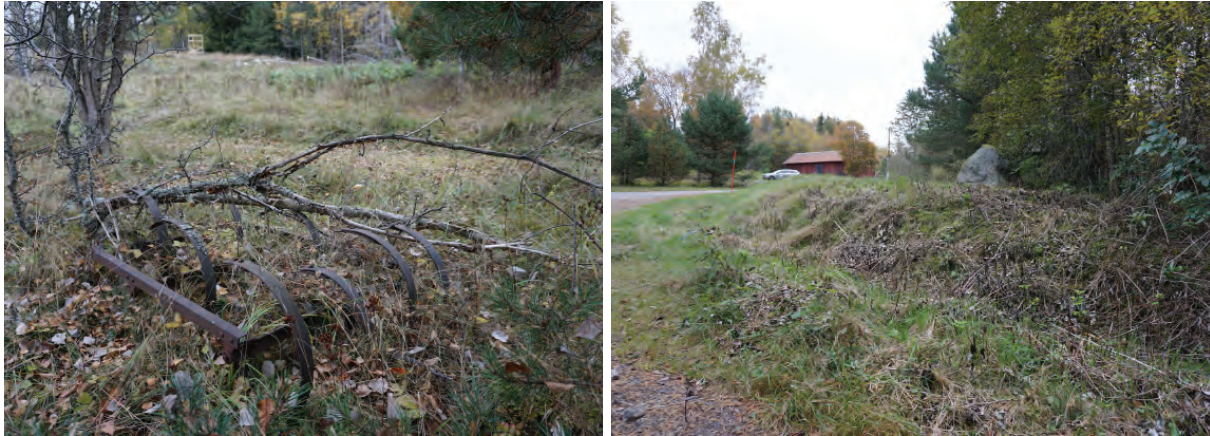
Figur 74. Bruket. Bild 1. Terrass söder om bebyggelsen. Bild 2. Öster om ladugården finns öppen tidigare jordbruksmark och lämningar av ytterligare en arbetarbostad.

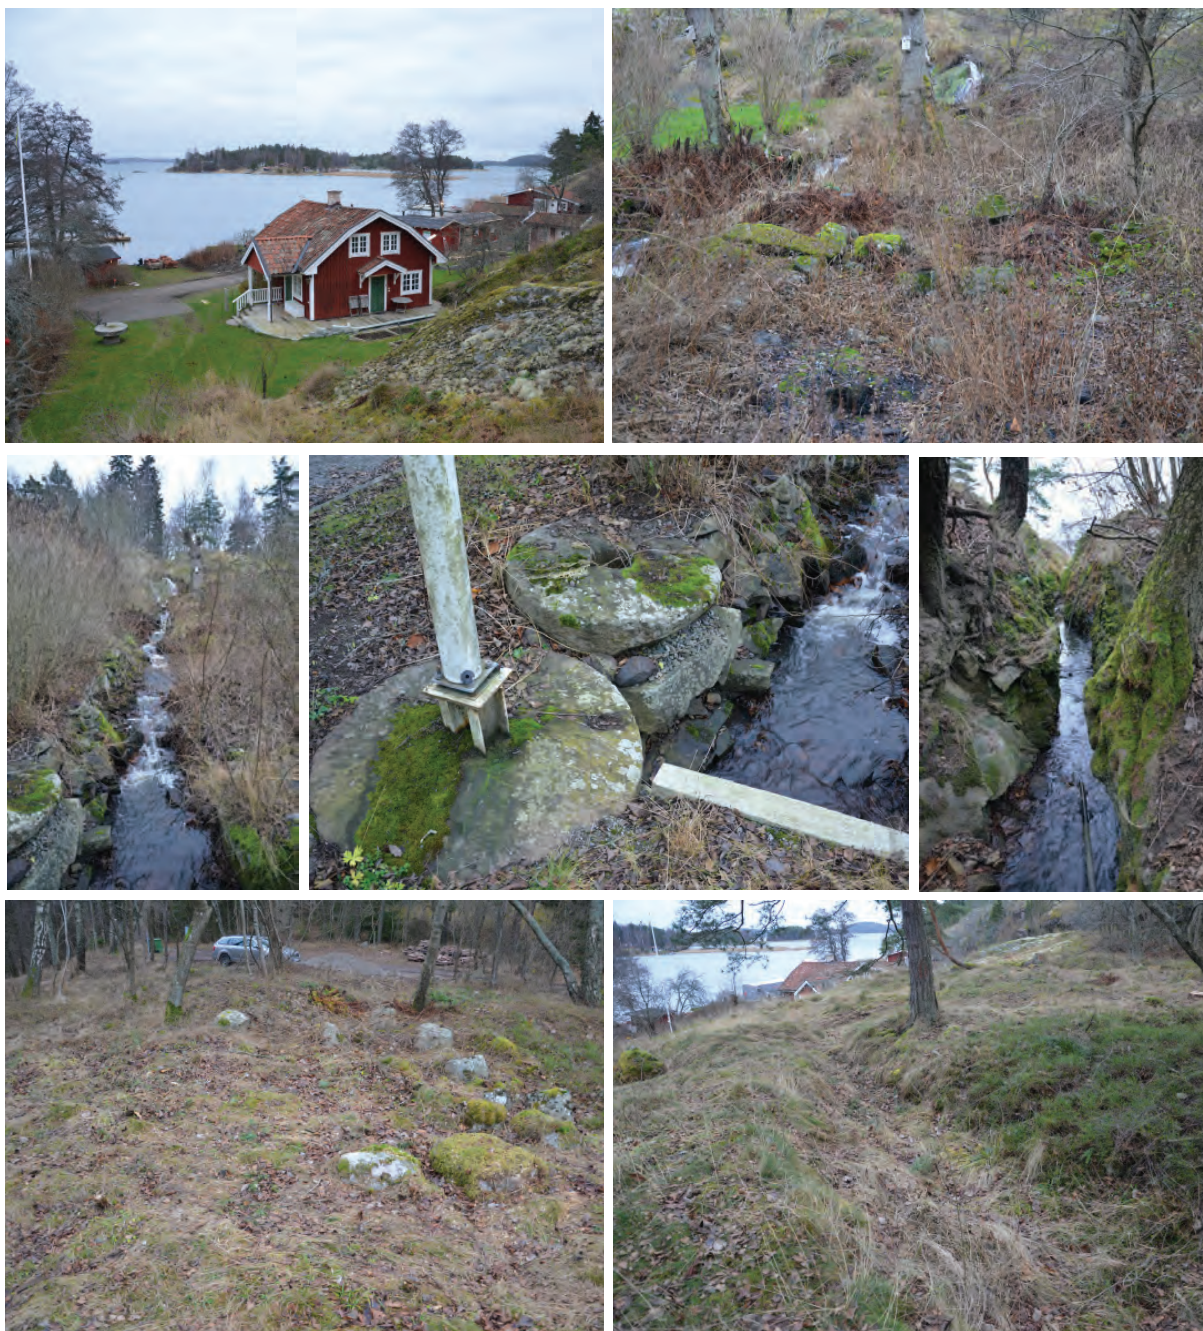
Figur 75. Valinge kvarn

Bild 1 (överst till vänster). Torpbebyggelsen sedd från nordväst med bostadsbus till vänster och de två ekonomibyggnaderna till höger, ned mot stranden. Bild 2-7. Rester av kvarn och kvarnån.

Miljön kring Valinge kvarn med välbevarad mjölnarstuga och industriella lämningar från såg, vindmölla och kvarn, inte minst den huggna eller tillmakade rännan, är betydelsefull för att belysa en viktig del av Muskös historia. Det är en av få industriella miljöer på Muskö och har som kvarn varit av största vikt för samhället. Platsen har även länge varit en knutpunkt för färjetransporterna till och från ön. De industriella lämningarna är att betrakta som fast fornlämning då de är tillkomna före 1850.

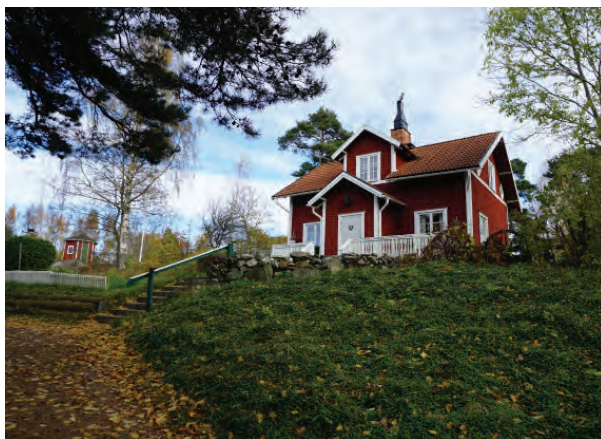
Figur 76. Jennyhill.

Bild 1 (överst till vänster). Jennyhill med lusthus till vänster, sett från sydväst.

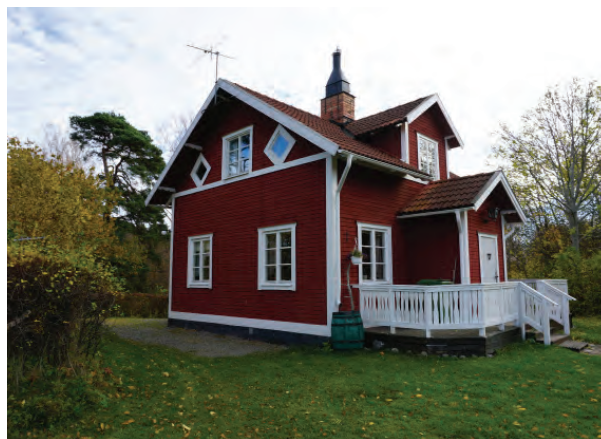
Bild 2 (överst till höger). Bostadshuset, sett från nordväst.

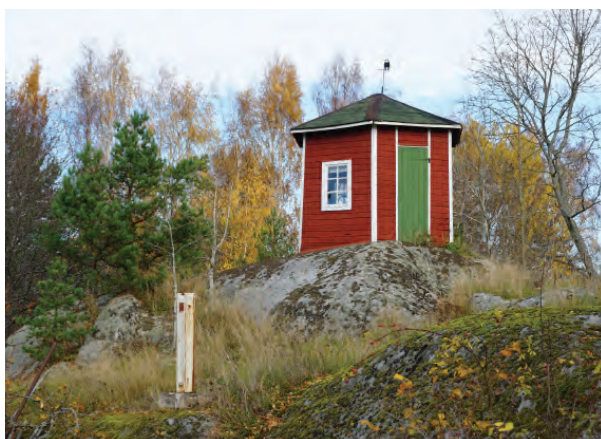
Bild 3 (i mitten till vänster). Lusthuset beläget på en bergsnalle.

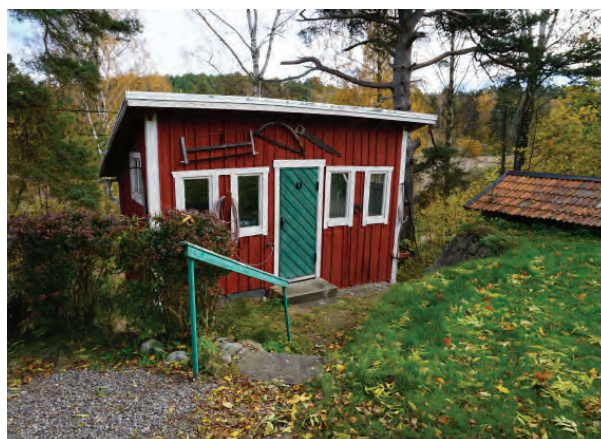
Bild 4 (i mitten till höger). Bod i två våningar och jordkällare placerat i en brantslutning.

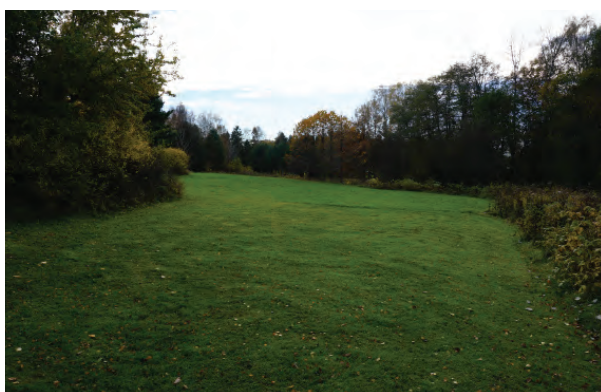
Bild 5 (till vänster). Öppen mark sydväst om Jennyhill, tidigare låg bl.a. här ett tegelbruk.

På platsen bör finnas lämningar efter tegelbruket i form av: ugn, torklador, lergropar m.m. även om de idag kan vara svåra att se i markytan. De industriella lämningarna är att betrakta som fast fornlämning då de är tillkomna före 1850. Jennyhill är en av de bättre bevarade lägenheterna från sekelskiftet 18-1900 på Muskö. Bebyggelsen har en prägel av sommarnöje och dess placering och utformning berättar om behovet av anpassning till landskapet.
