# Kulturmiljöinventering

Muskö socken  
Haninge kommun  
Stockholms län

# Muskö

## Kulturmiljöinventering

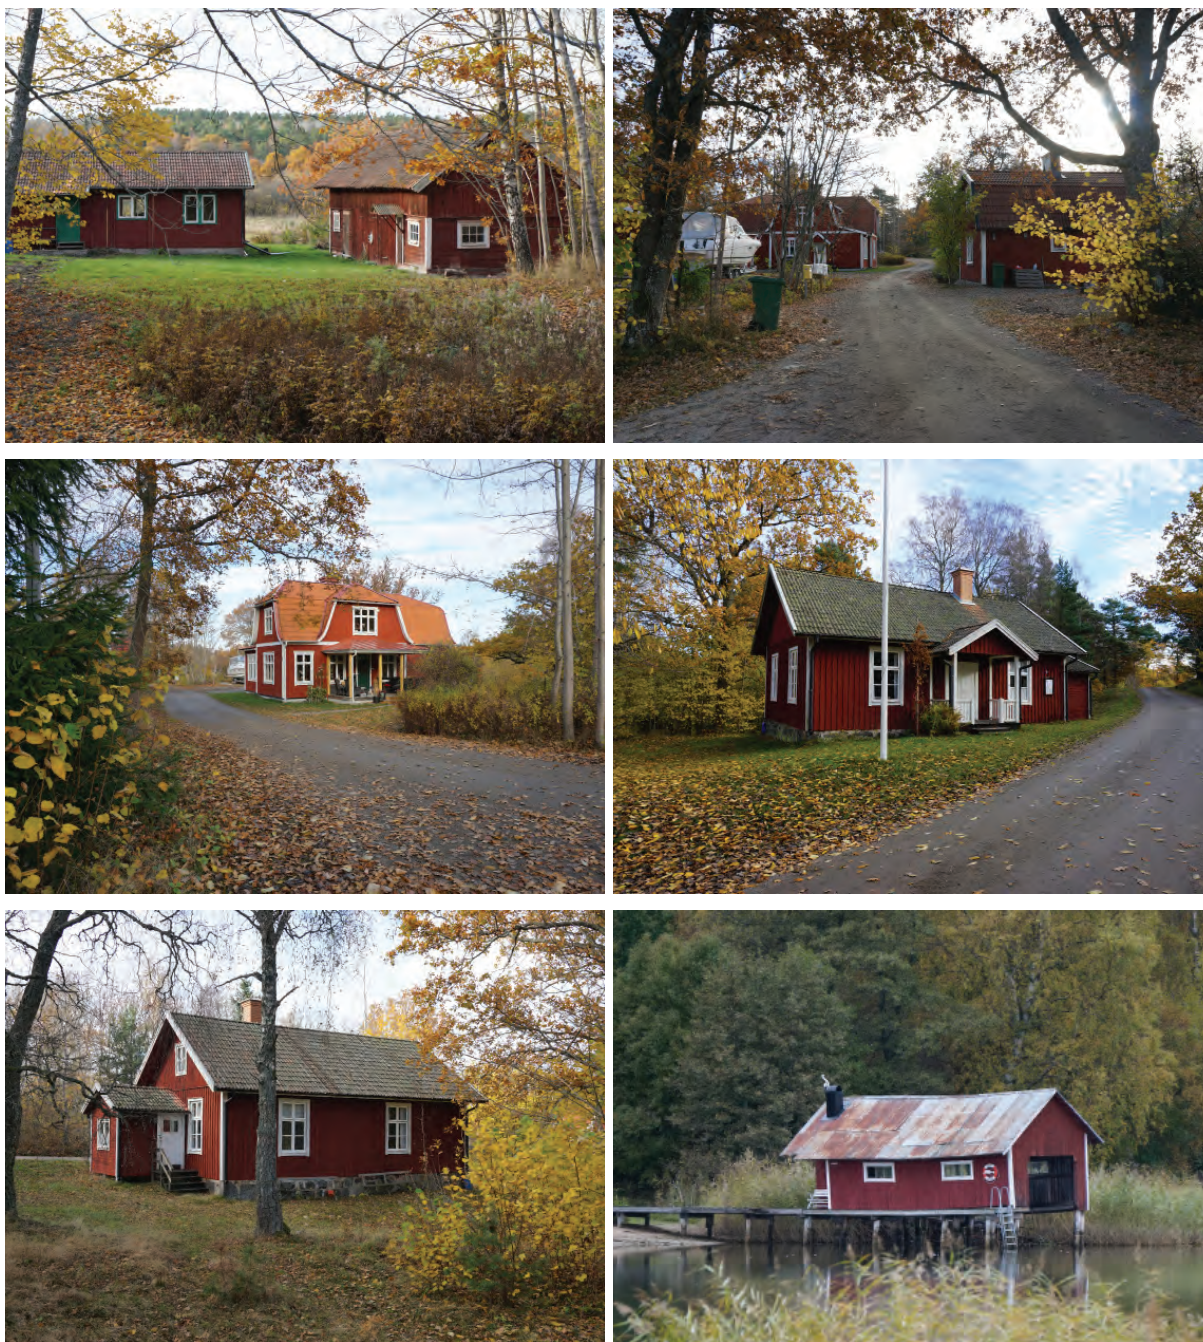
*Figur 77. Fridäng och missionsbuset*

*Bild 1 (överst till vänster). Äldre ladugård i anslutning till Fridäng. (Modernare stuga till vänster i bilden).*

*Bild 2 (överst till höger). Vägen passerar en sammanhållen miljö med Fridäng på ena sidan och en mindre stuga på andra. I anslutning ligger även ladugården samt ett äldre f.d. missionsbus*

*Bild 3 (i mitten till vänster). Fridäng från söder.*

*Bild 4 (i mitten till höger). Ett f.d. missionsbus, sett från nordväst.*

Dessutom bör det gamla missionshuset vid Hammarvägen samt Fridäng nämnas (figur 77). Vidare finns anläggningar och byggnader med maritimanknytning runt om ön, dessa har dock inte kunnat inkluderas i denna inventering.

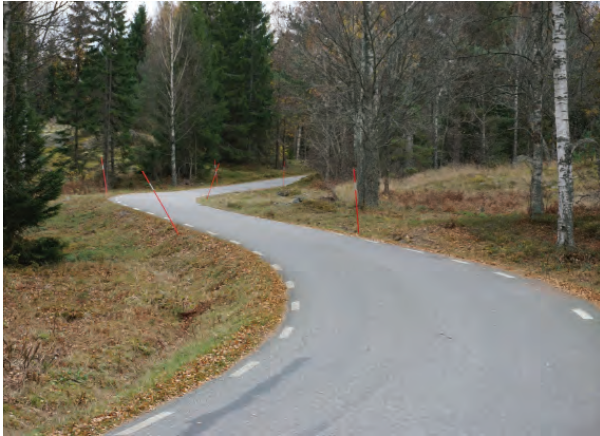
*Figur 76. Vägmiljöer.*

*Bild 1 (överst till vänster). Bruketvägen är småskalig och slingrig med bibehållen äldre karaktär trots asfaltsbeläggning.*
