Uppdragsledare
Tomas Schedwin/073-620 60 33
Datum
2018-04-27

Uppdragsnummer
230 628
Uppdragsnamn
Haninge kommun, Dalarö 4.4

Geoteknisk bedömning av fastigheten Dalarö 4:4, Haninge kommun.

Beställare: Haninge kommun

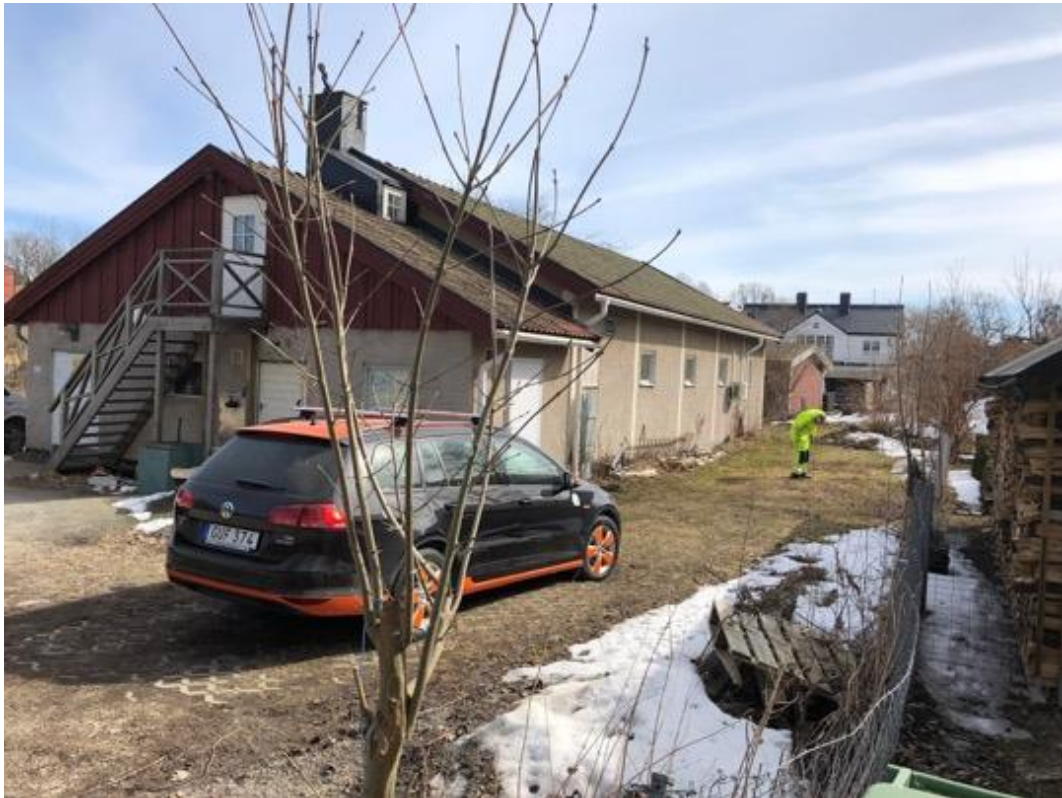
Fastigheten Dalarö 4:4. (Foto: Magnus Hellqvist, Geoveta 2018-04-03.)

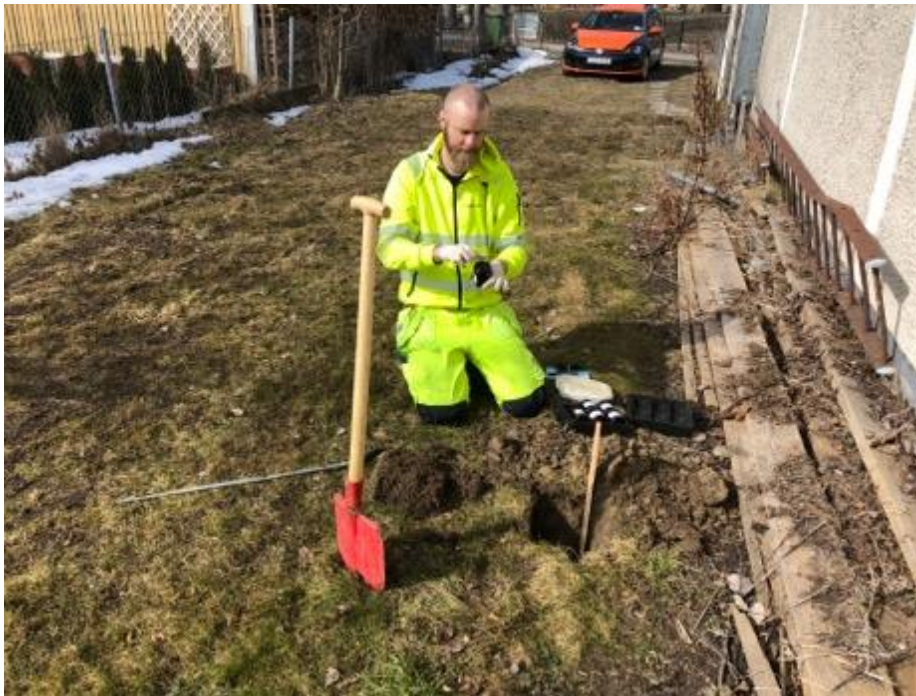
Figur 3. Situationsbild över provtagning av miljötekniska prover för analys av förorenad jord. (Foto: Magnus Hellqvist, Geoveta 2018-04-03.)
