Version/datum: 2018-08-30

# Bedömning av björkalléer

Hermanstorp, Haninge kommun

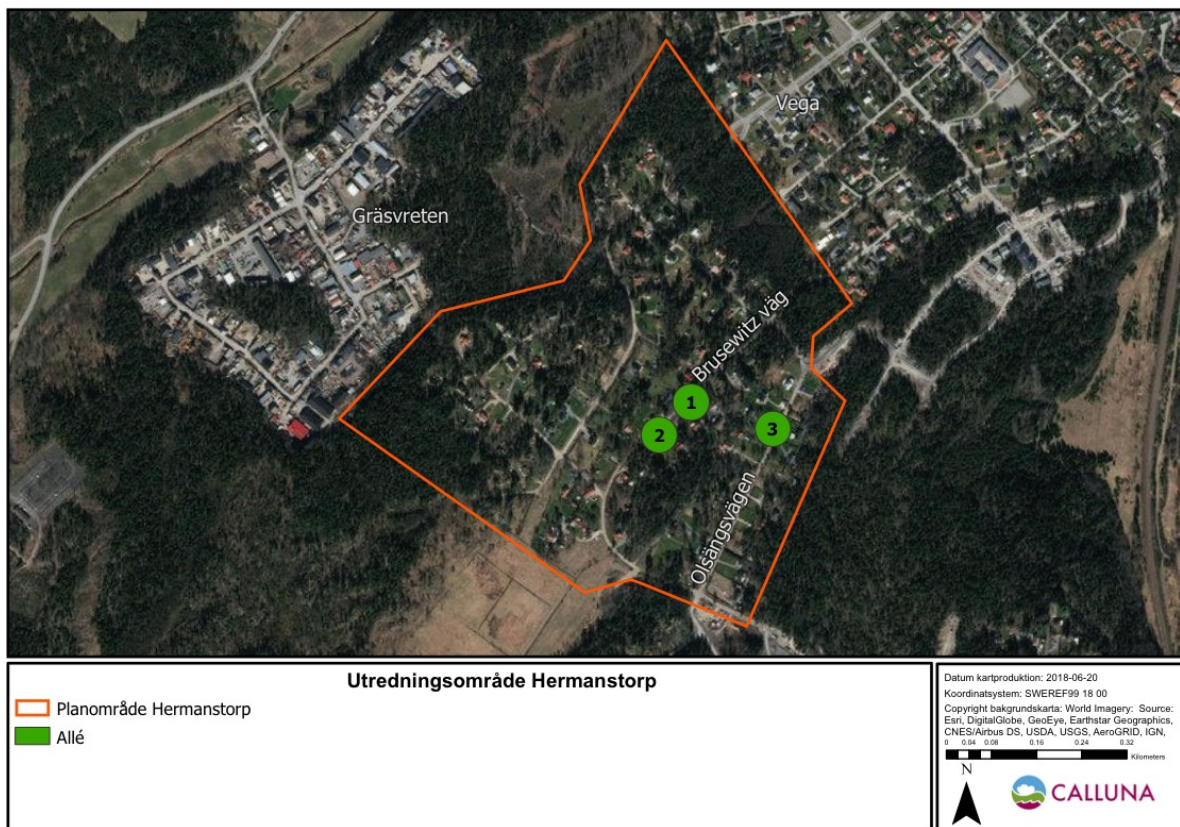
Figur 1. Utredningsområde Hermanstorp. De tre alléerna visas som gröna cirklar.

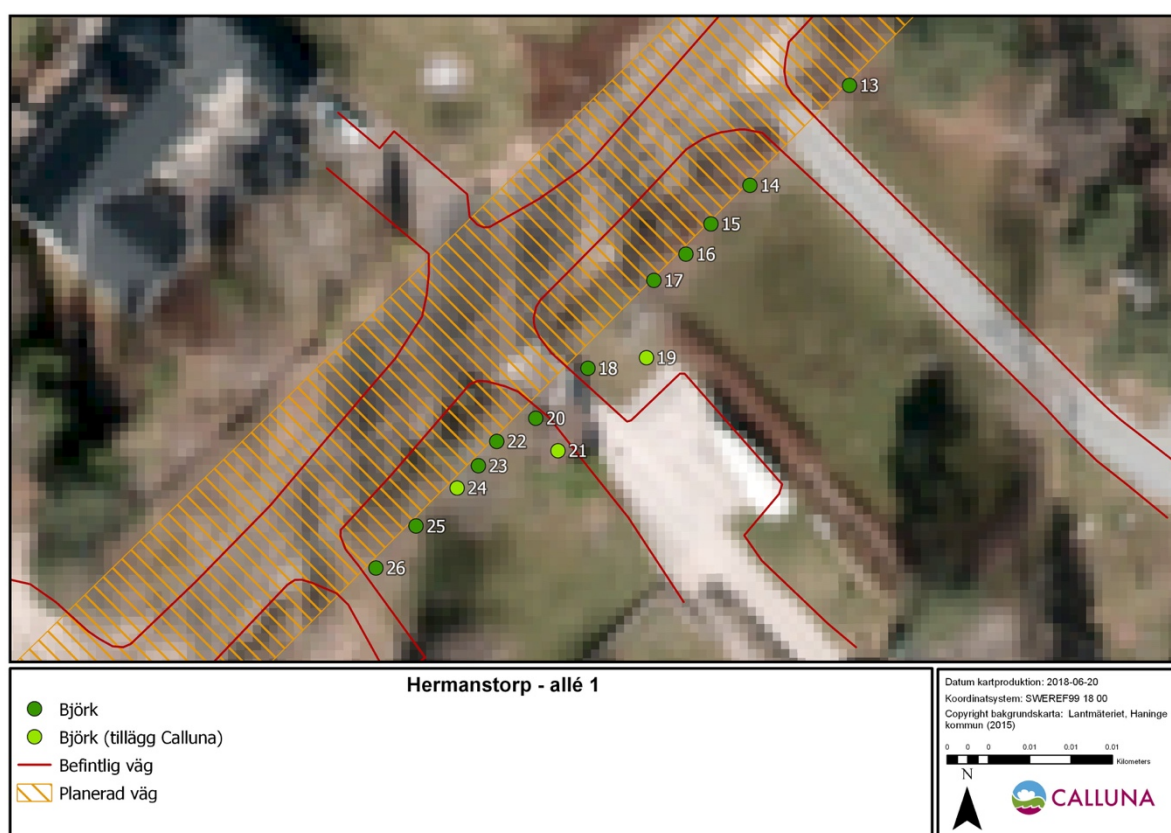
Allé 1 består av 12 träd och är placerad längs två fastigheter på Brusewitz väg 41–43 (1:72, 2:9) (figur 2). Ytterligare två björkar står en lite längre in på infarten på Brusewitz väg 43 och formar en entré med träd 18 och 20 som står i allén.

Stamdiameter av träden ligger mellan 19 och 39 cm. Kron diameter ligger mellan 2 och 8,5 m. Alla 12 träd är friska (> 50 % av kronan vital) och har en normal formad krona (tabell 1).

Figur 2. Björkallé 1 på Bruswitz väg som består av 14 träd. Röda linjer visar nuvarande vägen och orange streckade området är planerade vägen från detaljplanen.

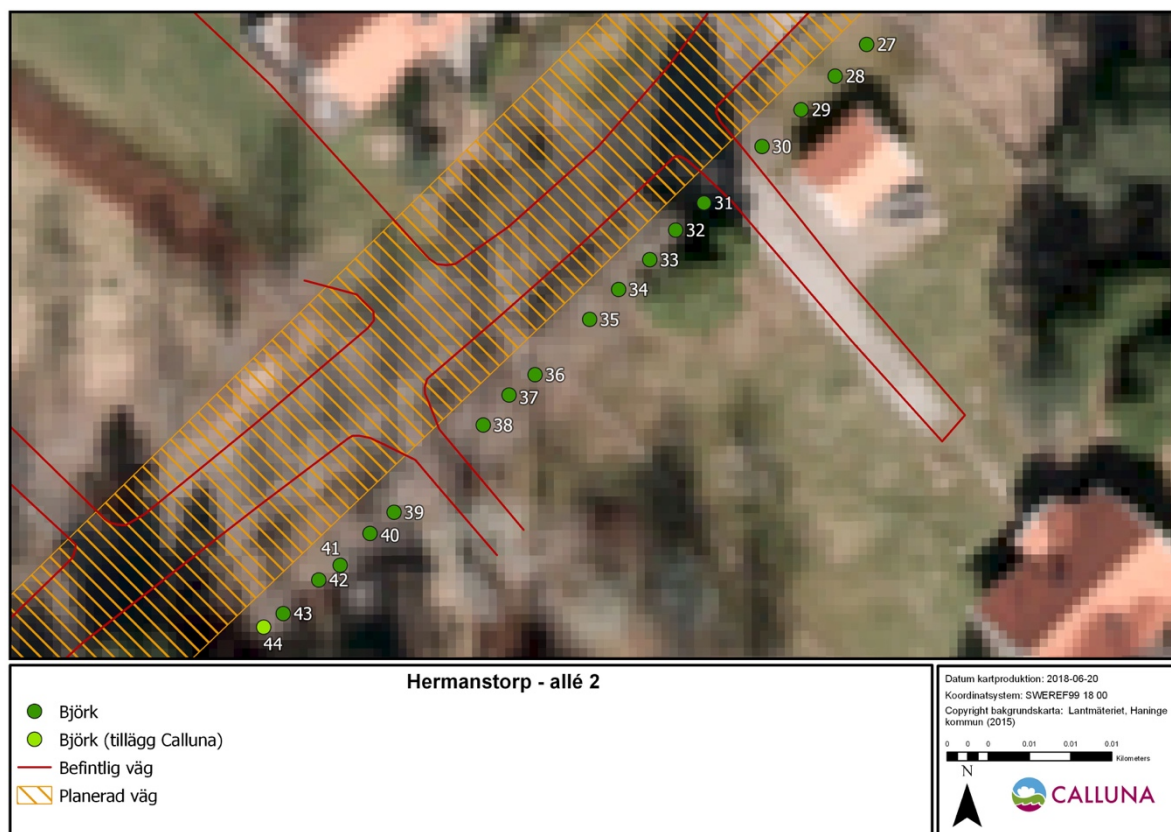
Allé 2 består av 18 träd och är placerad längs två fastigheter på Bruswitz väg 45–47 (1:71, 1:70) (figur 6).

Figur 6. Björkallé 2 på Bruswitz väg som består av 18 träd. Röda linjer visar nuvarande vägen och orange streckade området är planerade vägen från detaljplanen.

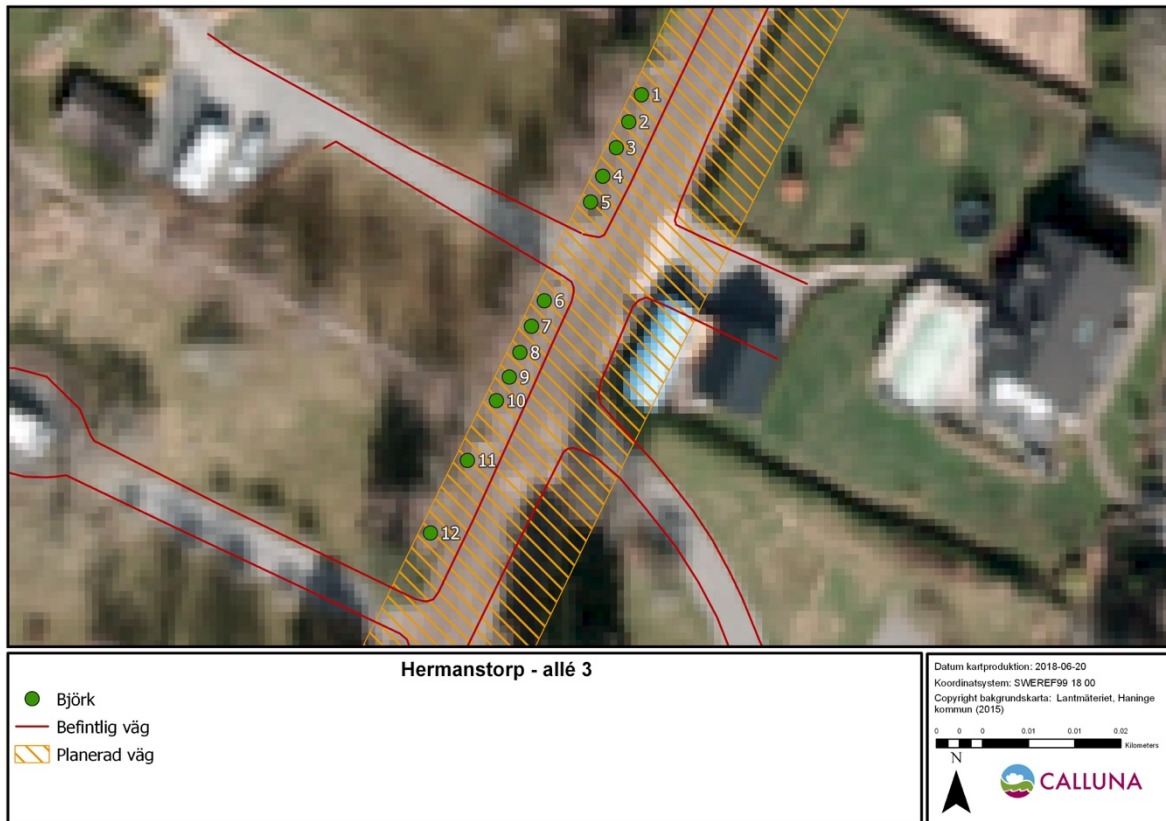
Allé 3 består av 12 träd och är placerad längs två fastigheter på Olsängsvägen 20–22 (2:11, 2:12) (figur 8).

Stamdiameter av träden ligger mellan 18–39 cm. Kron diameter ligger mellan 1 och 8 m.

Figur 8. Björkallé 3 på Olsängsvägen som består av 12 träd. Röda linjer visar nuvarande vägen och orange streckade området är planerade vägen i detaljplanen.

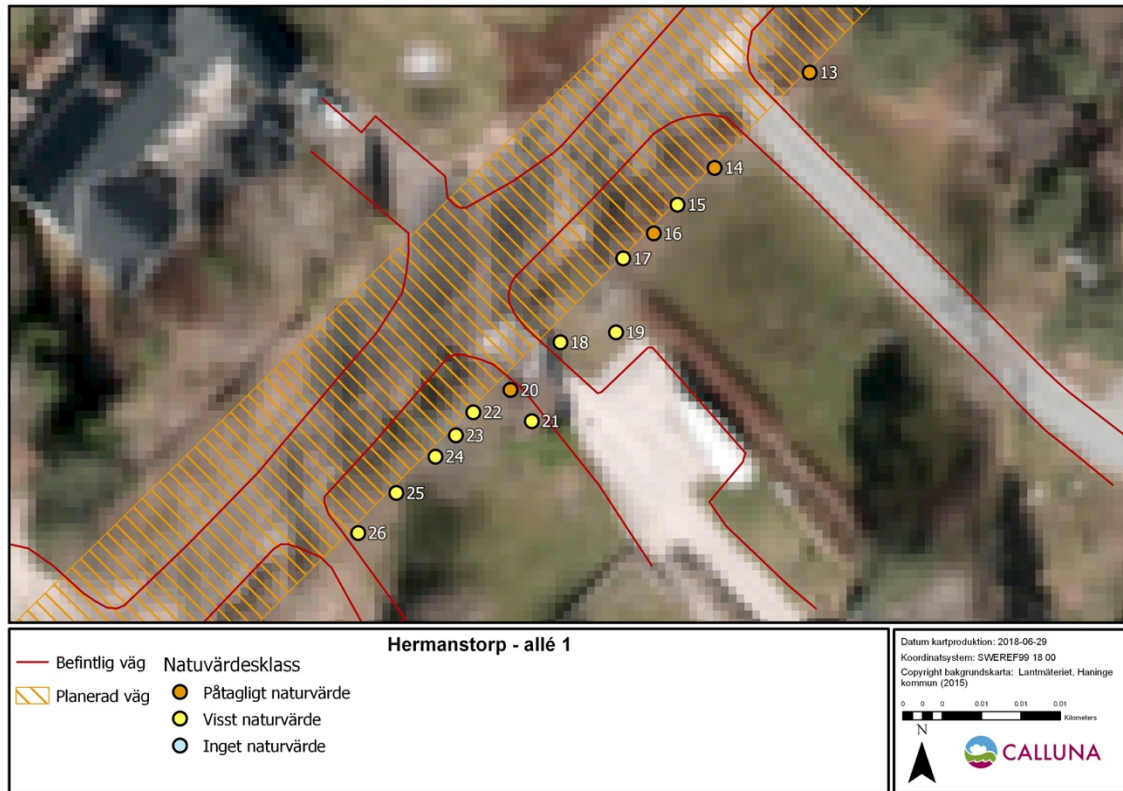
Figur 11. Björkallé 1 med träden klassificerade på natuvärdesklass.

Det är av värde att bevara träd 13-17 och 20 i allé 1 och allé 2 (förutom de ny planterade träd). Även om träden får nedsatt vitalitet och hämmas i tillväxten har de ett värde för biologisk mångfald. Risken att träden fallar bedöms vara liten.

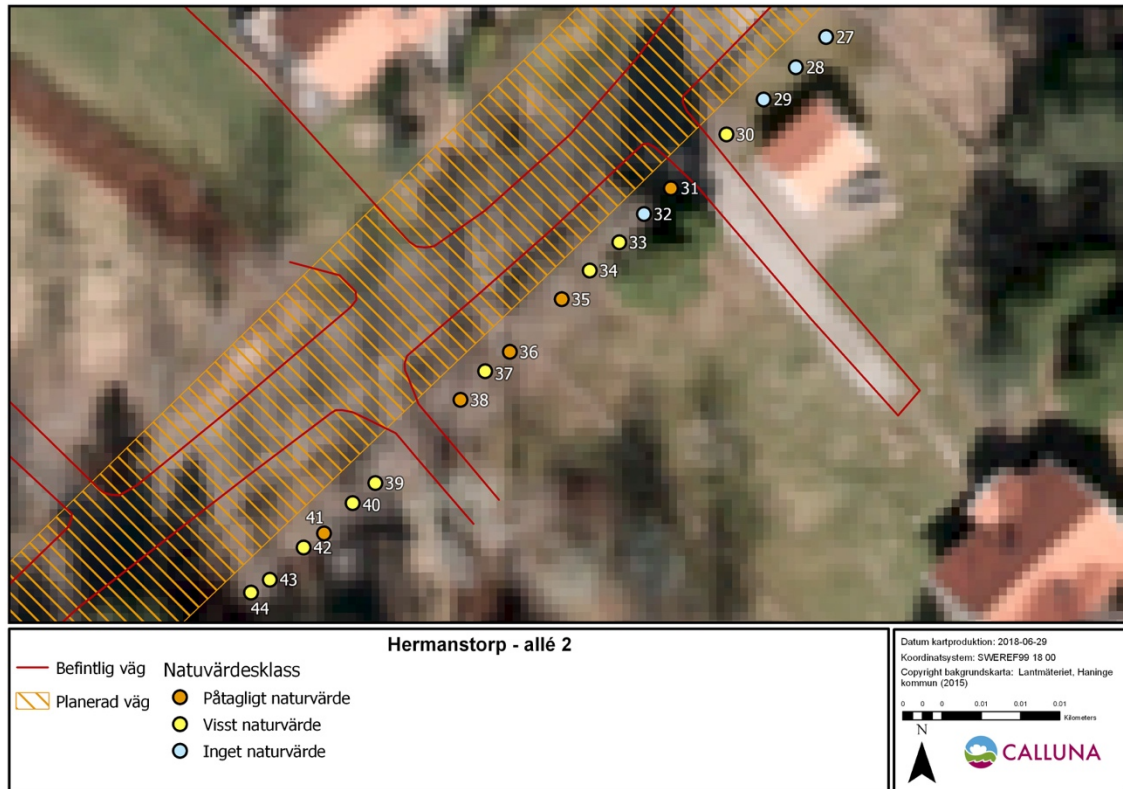
Figur 12. Björkallé 2 med träden klassificerade på natuvärdesklass.

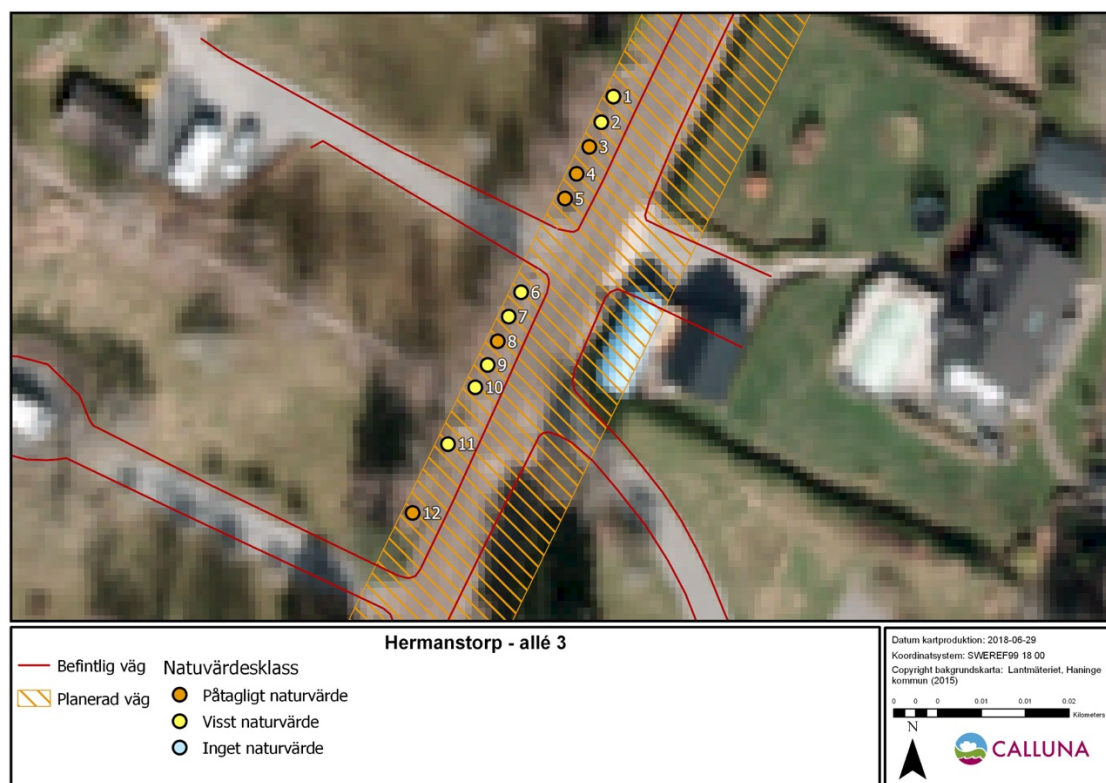
Figur 13. Björkallé 3 med träden klassificerade på naturvärdesklass.
