► **Vreta 5:3**

# 1 Geotekniskt utlåtande

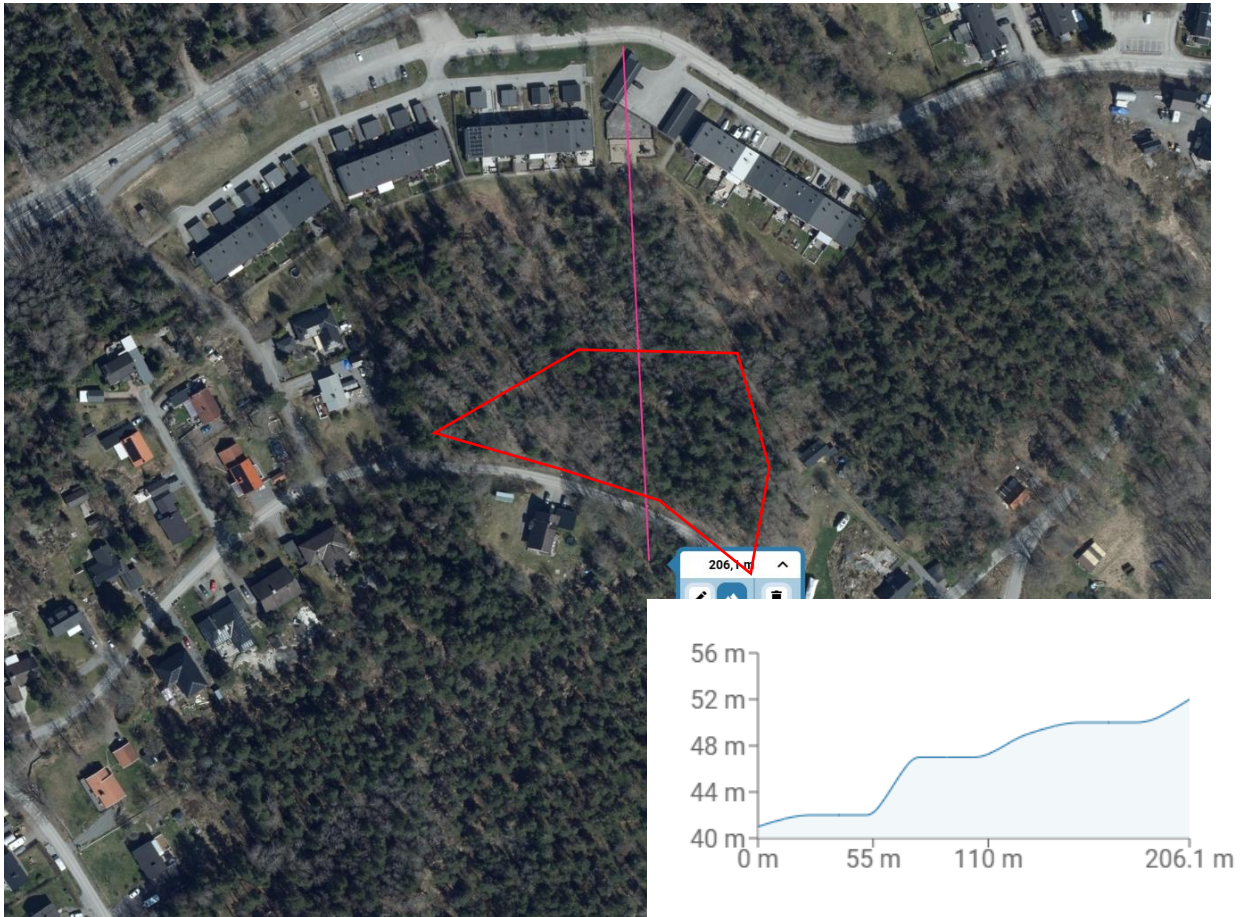
Lantmäteriets terrängkarta visar att höjdparter finns norr och centralt i anslutning till planområdet, och inom planområdet uppskattas marknivåerna variera mellan nivåerna ca + 45 i läge för Stenvägen. Gångstigen i öst uppskattas variera från nivå ca + 40 i norr vid befintligt radhusområde till nivå ca + 52 söder om Stenvägen. Vid planområdet uppskattas marknivåerna ligga på ca + 51. För marknivåer uppskattade i plan, se Figur 2, Figur 3 och Figur 4. Nivåerna är endast uppskattade och ska ej användas för projektering.

Figur 4. Utdrag ur lantmäteriets terrängkarta samt inskissat planområde (röd linje) ([www.minkarta.lantmateriet.se](http://www.minkarta.lantmateriet.se), 2025).

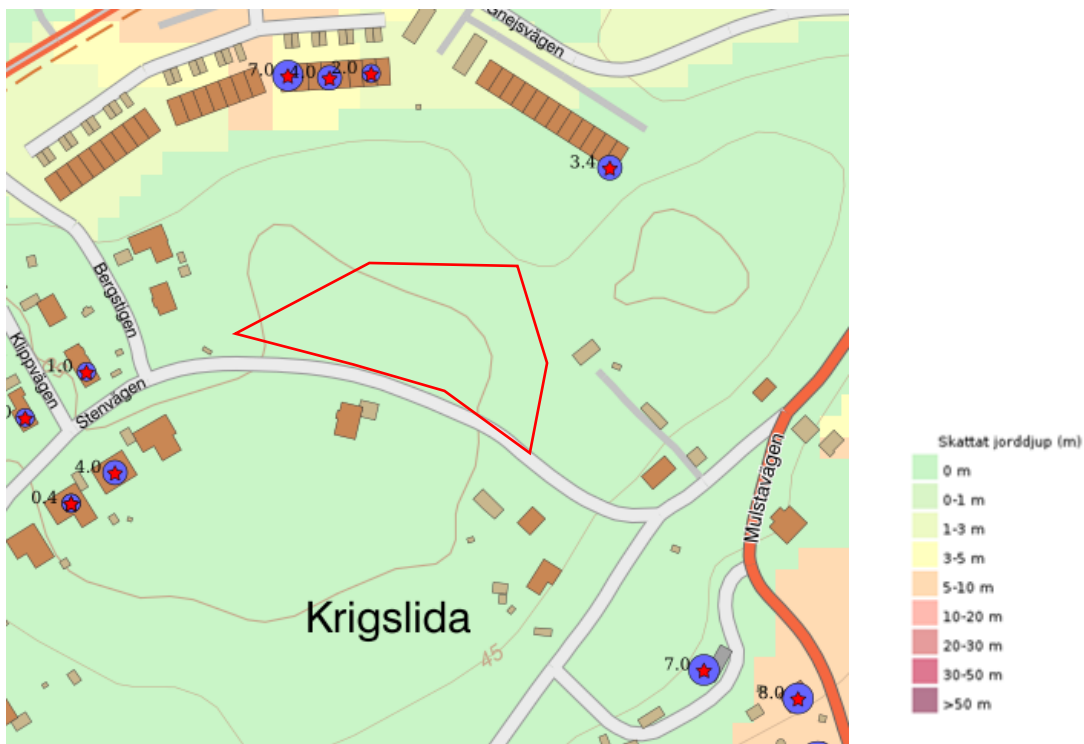
Enligt SGU:s jordarts- och jorddjupskarta utgörs marken inom planområdet av ytnära berg med ett tunt lager ovanliggande morän och jorddjupen är begränsade, se Figur 5 och Figur 6.

Figur 6. Utdrag ur SGU:s jorddjupskarta samt inskissat planområde (röd linje) ([www.sgu.se](http://www.sgu.se), 2025).

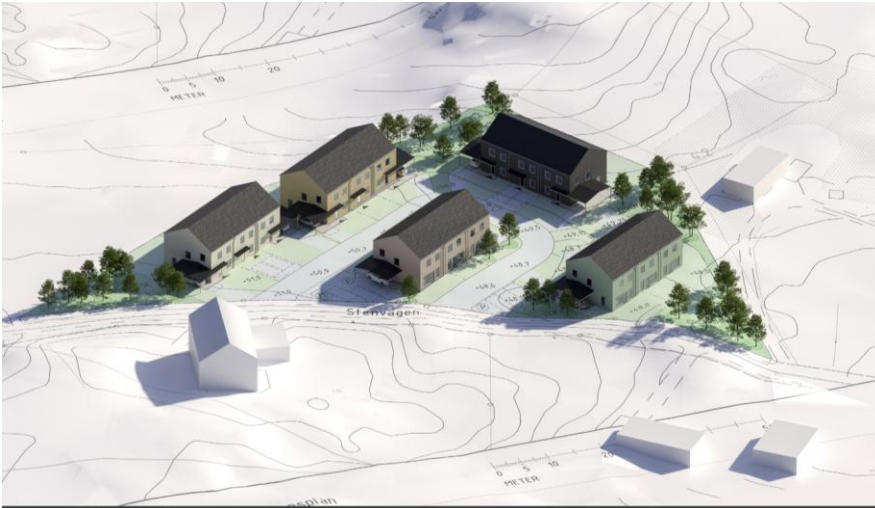
Marknivåerna för planerad byggnation varierar mellan nivå ca +48 till nivå ca +51, vilket innebär att planerade schakter i förmodat berg bedöms vara som mest ca 2 m, se Figur 9 och Figur 10. Byggnaderna som planeras är radhus som bedöms vara lätta konstruktioner.

Figur 9. Utdrag ur Samrådshandling, Situationsplan, principskiss upprättad av Norconsult Sverige AB, 2025-05-05.

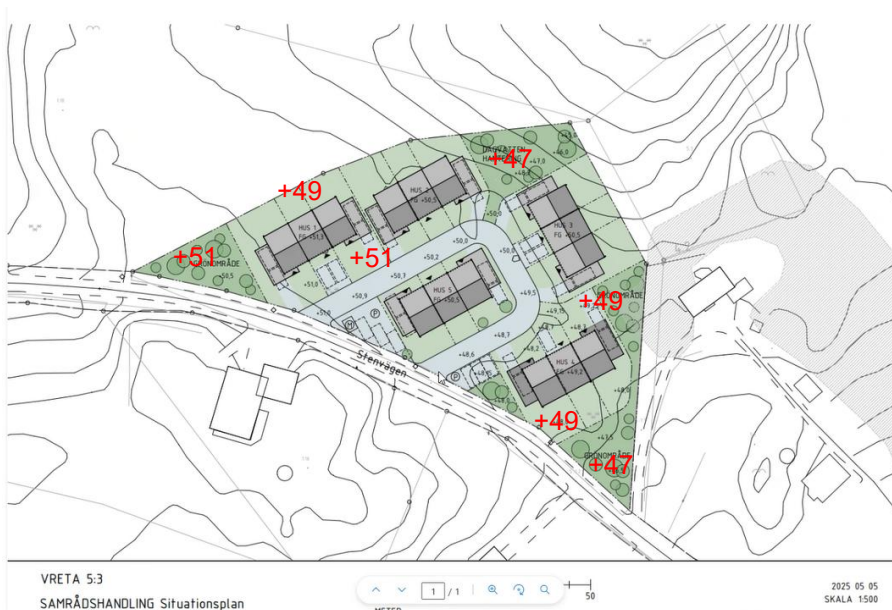
Figur 10. Utdrag ur Samrådshandling, Situationsplan, principskiss upprättad av Norconsult Sverige AB, 2025-05-05, med bedömda marknivåer utifrån lantmäteriets data i rött.
