2024-01-10

Haninge kommun

Geoteknisk och hydrogeologisk utredning inför plan-  
samråd gällande verksamhetsmark i Albyberg Etapp 2,  
Haninge kommun

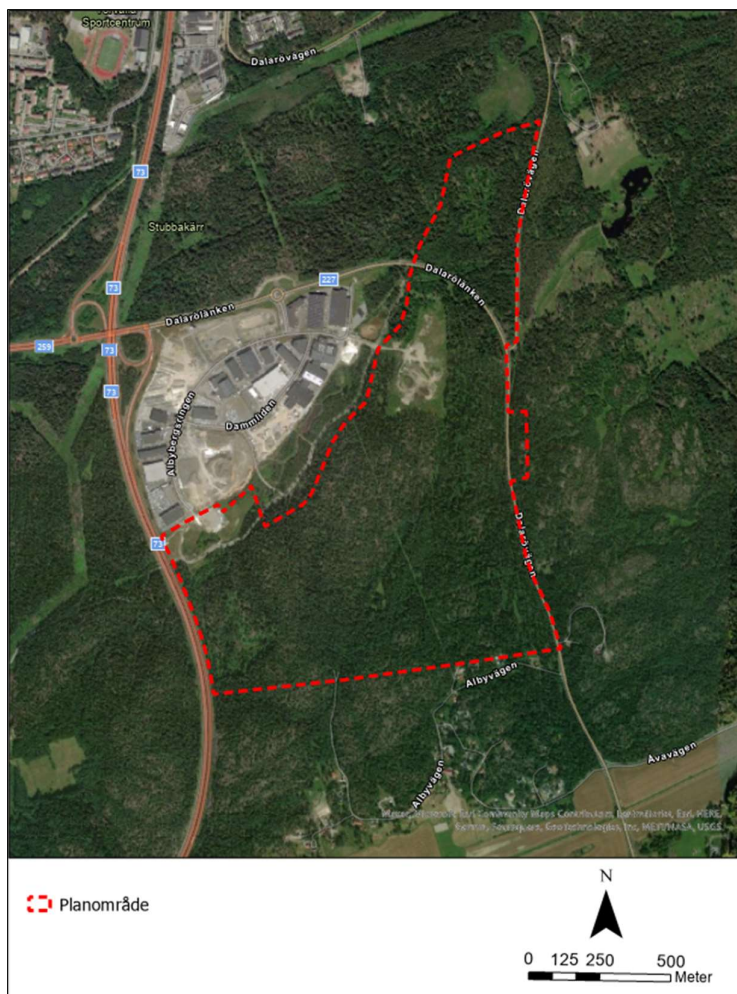
Figur 1.1 Albyberg Etapp 2. Ungefärlig planområdesgräns är utmärkt med röd linje.

På uppdrag av Haninge kommun har ÅF-Infrastructure utfört en översiktligt geoteknisk och hydrogeologisk utredning för området Albyberg etapp 2 med beskrivning av förutsättningar som underlag inför kommunens fortsatta detaljplanearbete med att bestämma lämplig markanvändning. Hela planområdet är ca 100 hektar stort och beläget mellan väg 73 och Dalarölängen/Dalarövägen, söder och öster om trafikplats Jordbro, se Figur 1.1.

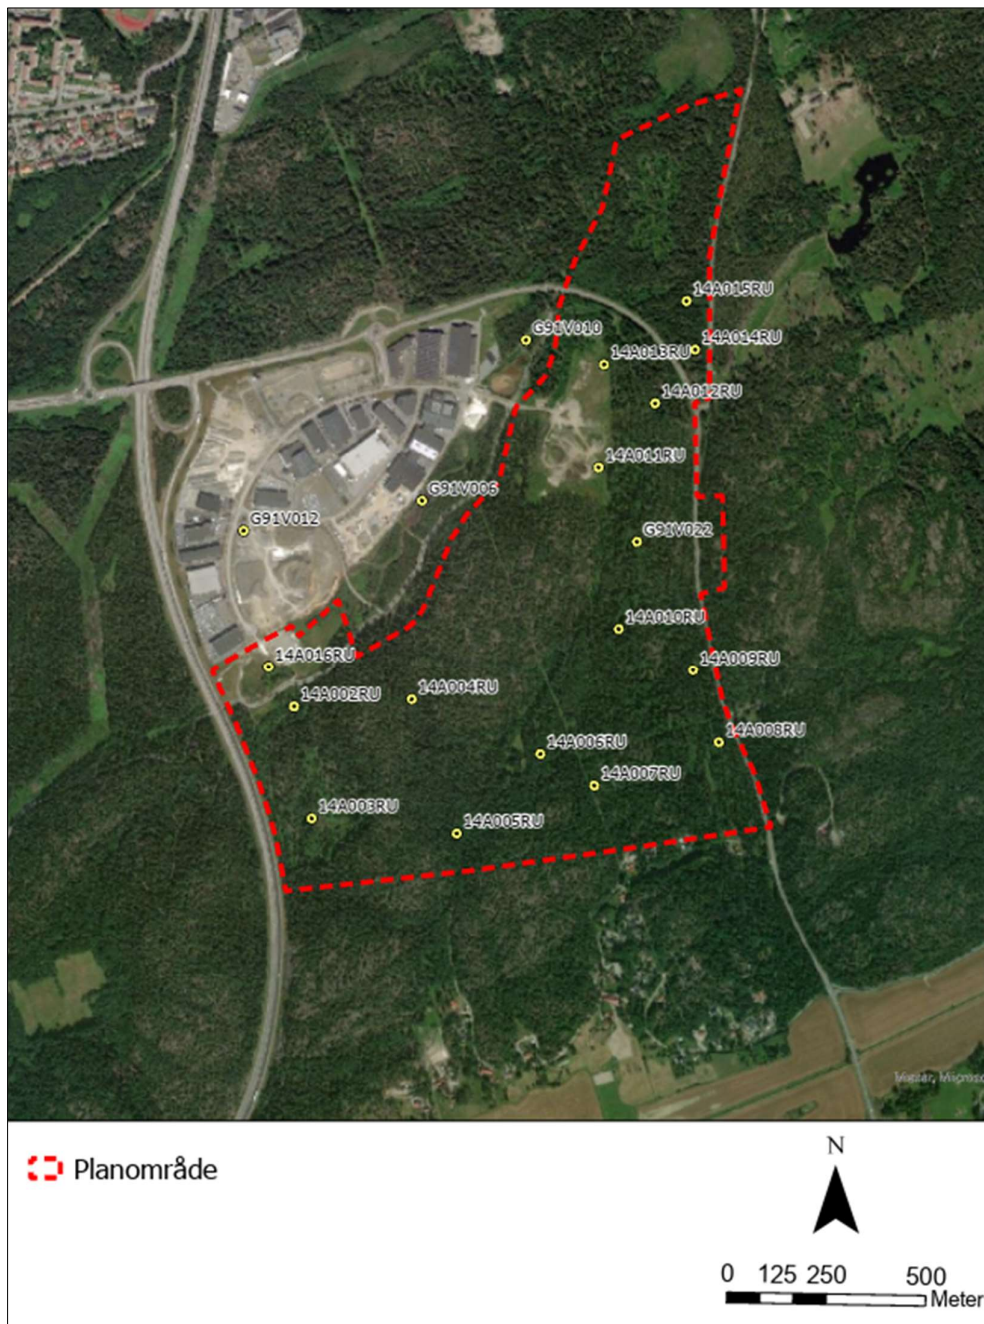
Figur 5.2 Installerade grundvattenrör i området.

En viktig förutsättning för att bedöma hydrogeologiska förhållanden i ett område är att det finns grundvattenrör installerade och att dessa har en mätserie som visar hur grundvattennivån fluktuerar i tid. Grundvattendata från dessa rör ger även kunskap avseende typ av grundvattenmagasin och grundvattenströmningarna i området. Figur 5.2 visar en övergripande karta av grundvattenrör som har långtidsmätningar för perioden 2014-2023 i Albyberg etapp 2.
