PM GEOTEKNIK

HANINGE KOMMUN

Haninge Krigsbranddamm

UPPDRAGSNUMMER 2112156000

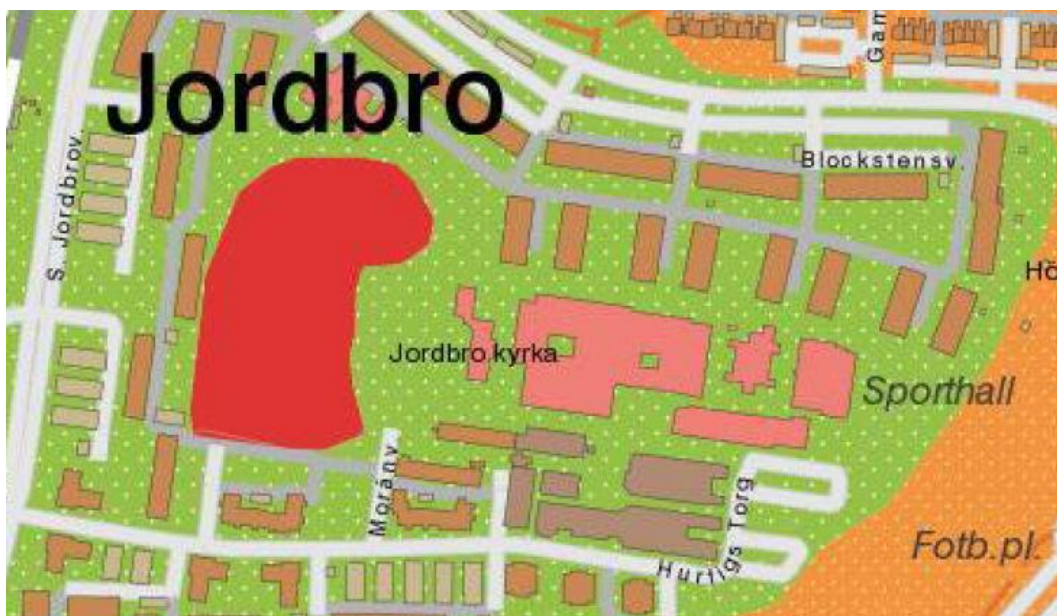
Figur 2 Geologiska kartan, SGU; grönt= isälvsediment, rött = berg, orange=svämsediment.

Området vid krigsbranddammen och Jordbro centrum utförs av ytligt berg som gränsar till områden med isälvssediment, SGU. Se figur 2. Djup till berg vid sonderingspunkt 17S001 är cirka 4,5 meter.
