# KULTURMILJÖUTREDNING

## DALARÖ 2:132 OCH DEL AV DALARÖ 2:5

HANINGE KOMMUN

# KULTURMILJÖUTREDNING – DALARÖ 2:132 OCH DEL AV DALARÖ 2:5

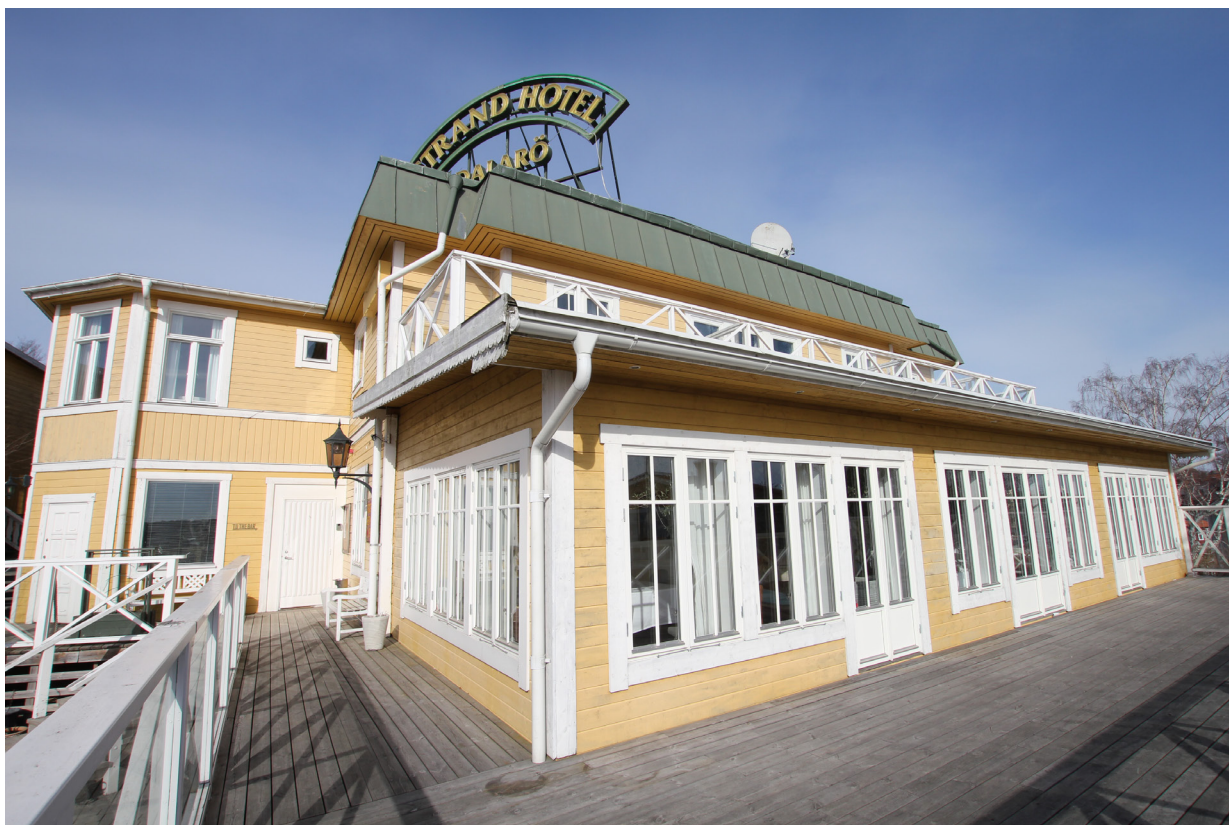
### HOTELLET FRÅN SÖDER

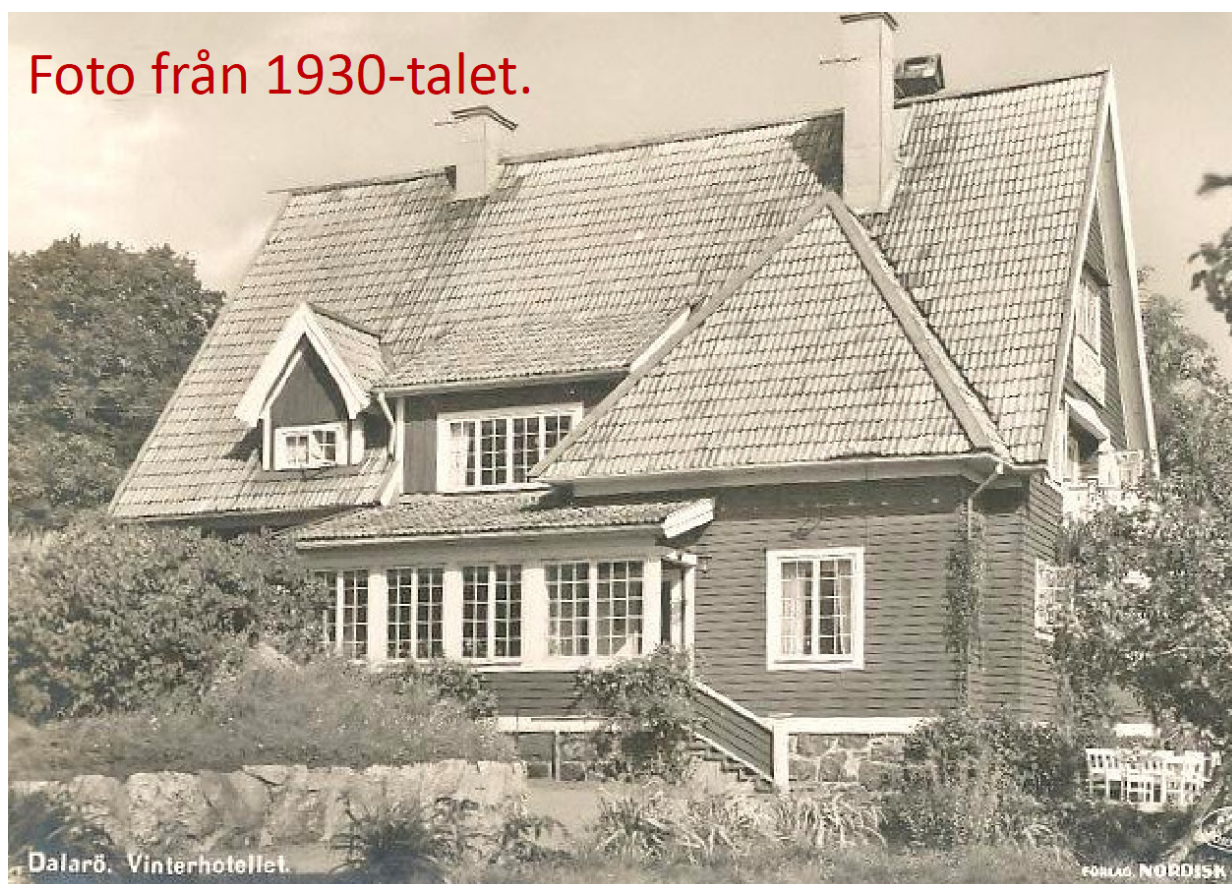
BYGGNADEN PÅ 1930-TALET. DALARÖ HEMBYGDSFÖRENING

Efter att byggnaden brandhärjats 1983 (alternativt 1980) genomgick den en omfattande ombyggnation år 1984. Ritningar upprättades av Forssell + Wahlöf Arkitektkontor AB 1983-10-24. Källarvåningen är med säkerhet ursprunglig, både till stomme och ytskikt. Även bottenvåningens stomme är kvar från 1907 års byggnad. Om det gäller hela våningen kan inte fastställas här. I huvudsak så byggdes en helt ny våning 1 tr upp. Hotellet fick nu ett valmat tak med brutna fall, mycket flackare än det tidigare höga sadeltaket som medgivit en vindsvåning undernocken.

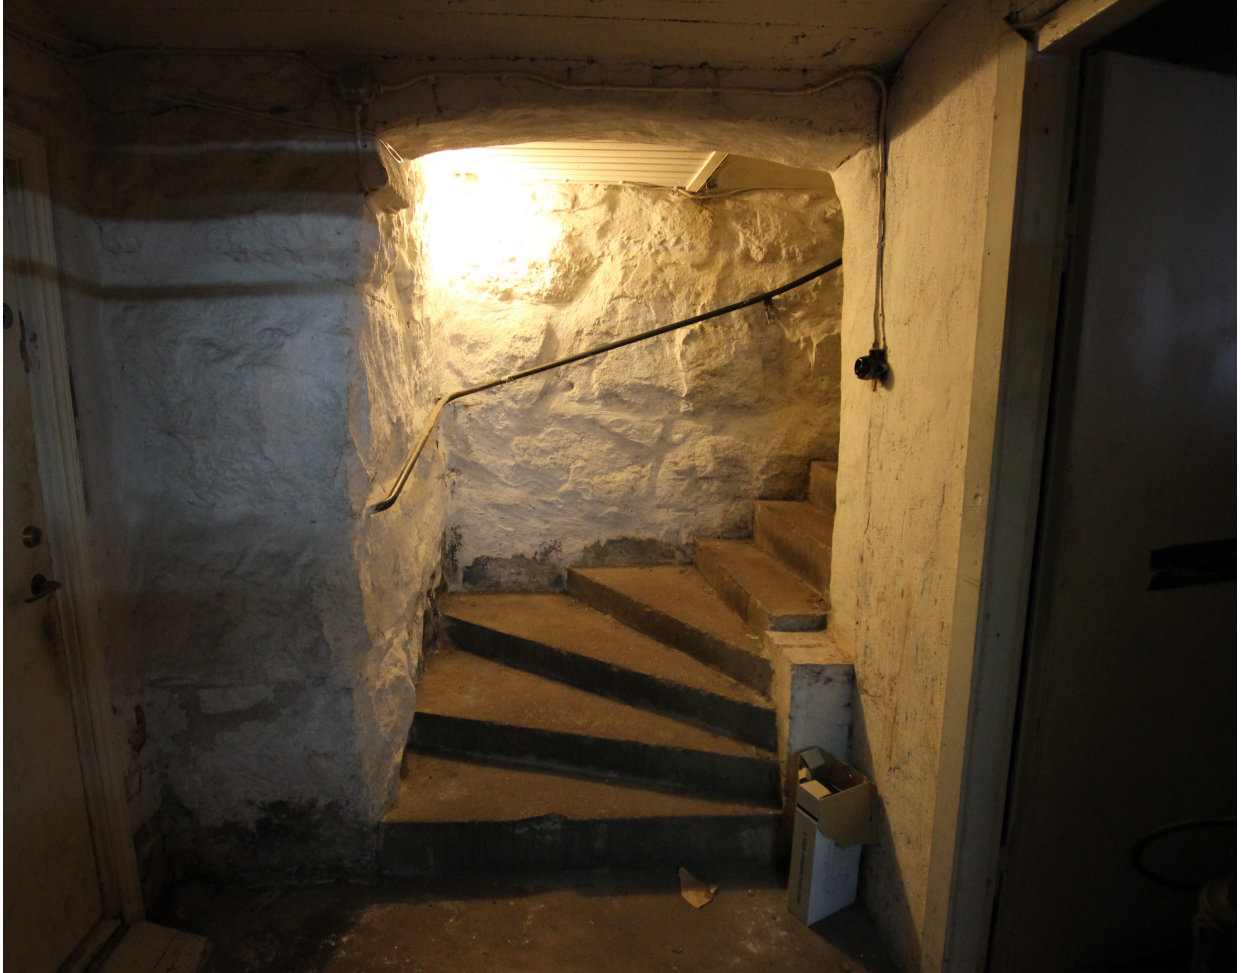
**KÄLLAREN MED MURADE VÄGGAR, BETONGTRAPPA, UNDERTAK I PÄRLSPONT OVAN TRAPPAN OCH SIRLIGT TRAPPRÄCKE**

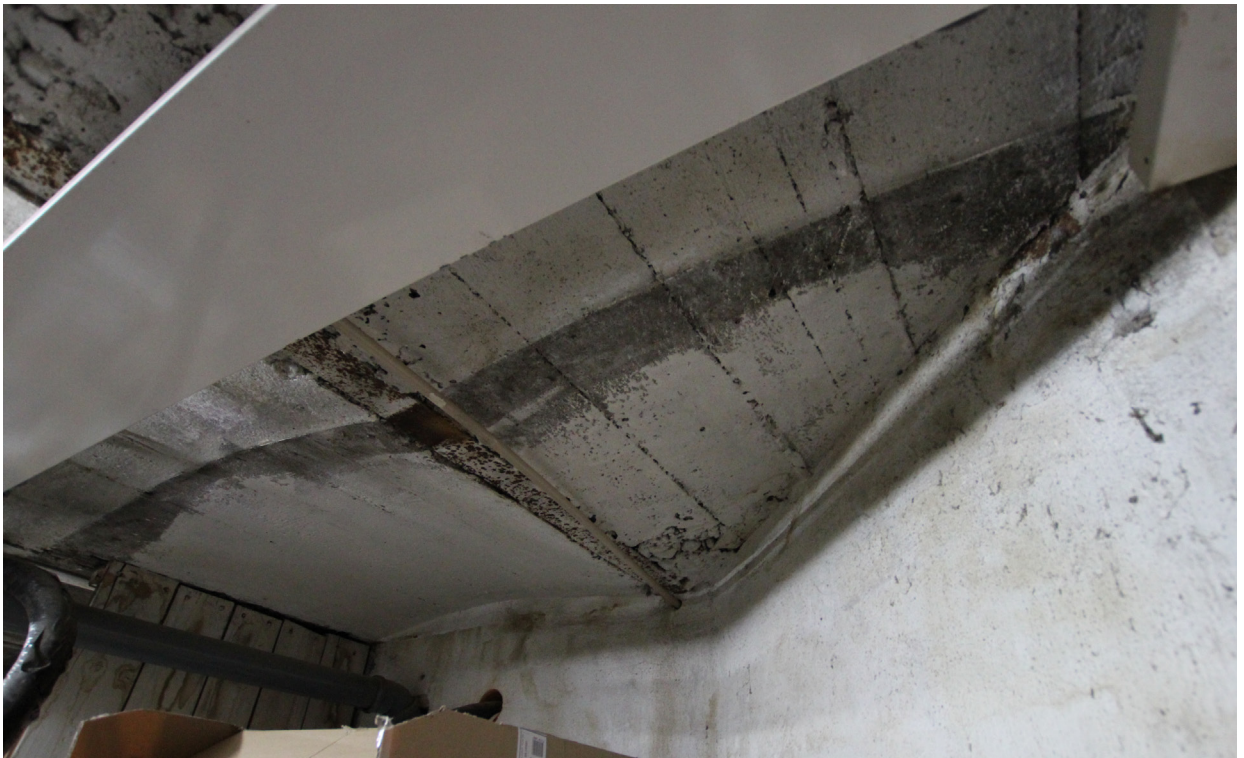
**KÄLLARENS STICKVALV I BETONG MELLAN JÄRNBALKAR**

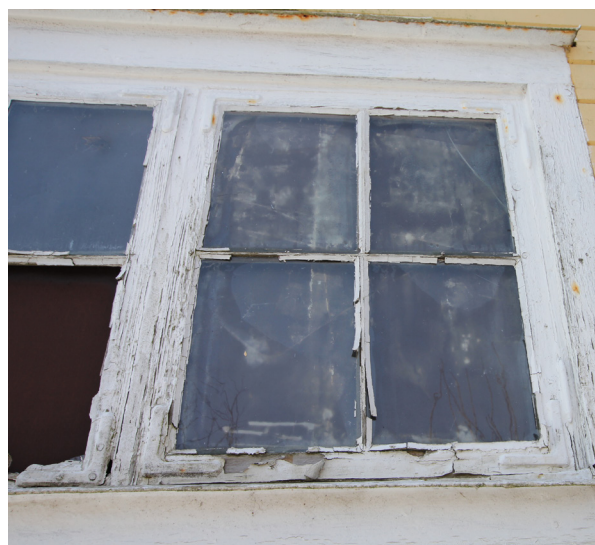
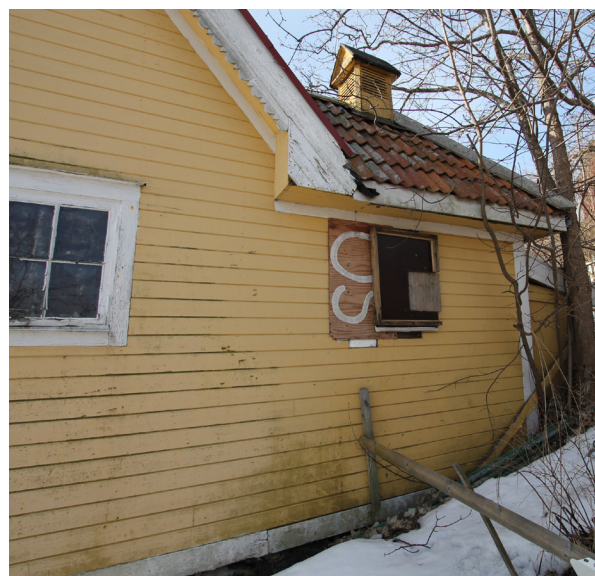
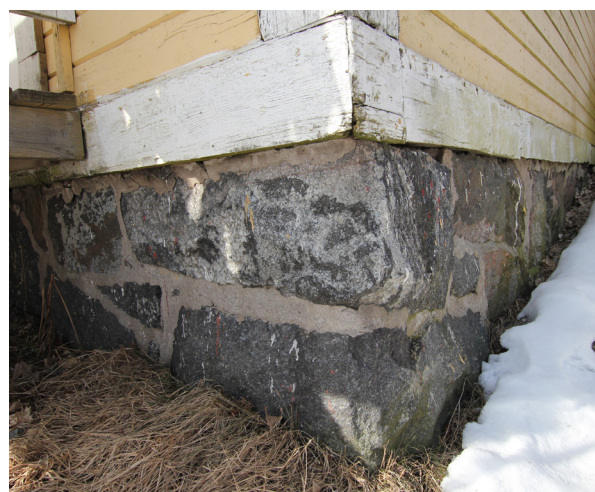
**TILL HÖGER FRÅN OVAN: URSPRUNGLIGT FÖNSTER PÅ ÖSTFASADEN, ÖSTFASADEN SAMT DETALJBILD PÅ FÖRRÅDETS STENSOCKEL**

Byggnaden är som helhet ombyggd och renoverad, bland annat är tegeltaket omlagt på 2000-talet, med de befintliga pannorna omlagda på södra takfallet. Invändigt är den helt renoverad i senare tid.

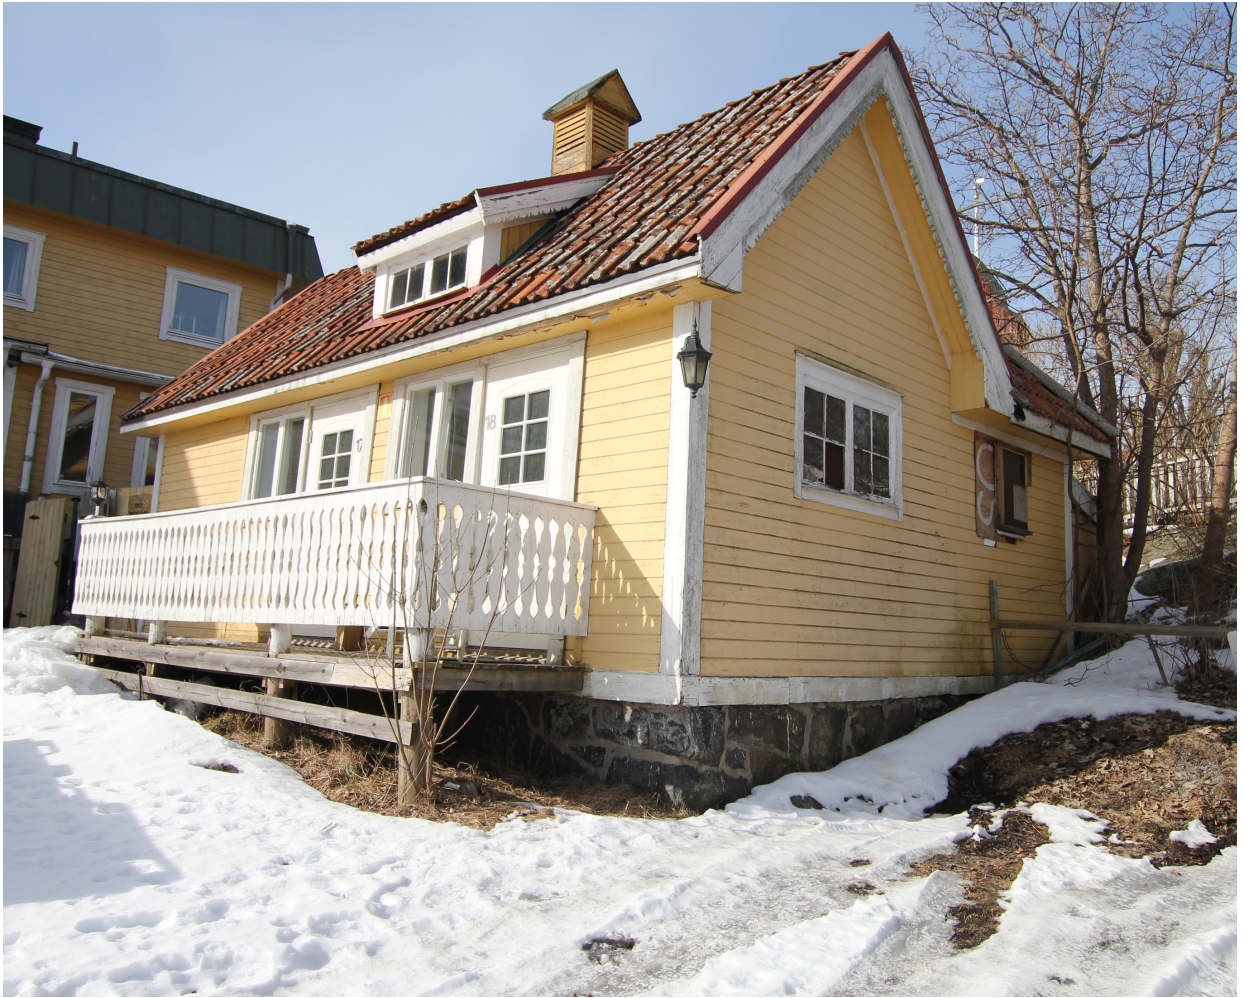
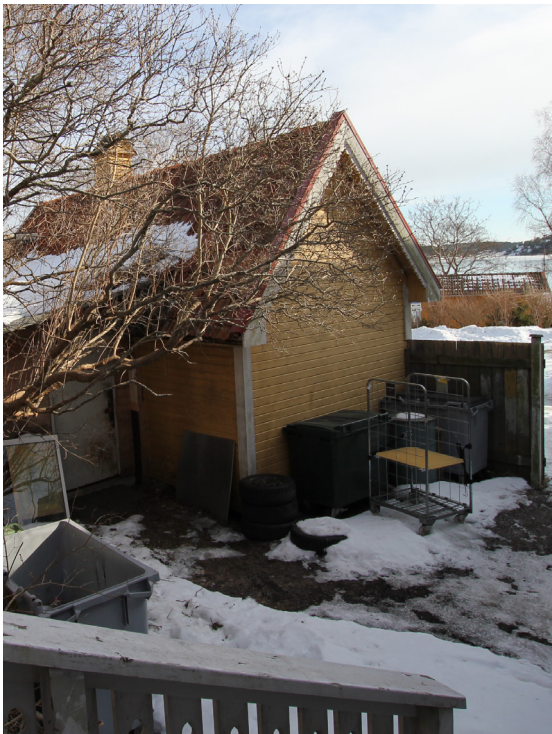
ÖVERST: ÖVERSIKT ÖVER FÖRRÅDET FRÅN SYDOST  
OVAN FRÅN VÄNSTER: FÖRRÅDET FRÅN NORDVÄST RESPEKTIVE ETT ÄLDRE FOTOGRAFI ÖVER SAMMA BYGGNAD. HANINGE KOMMUN

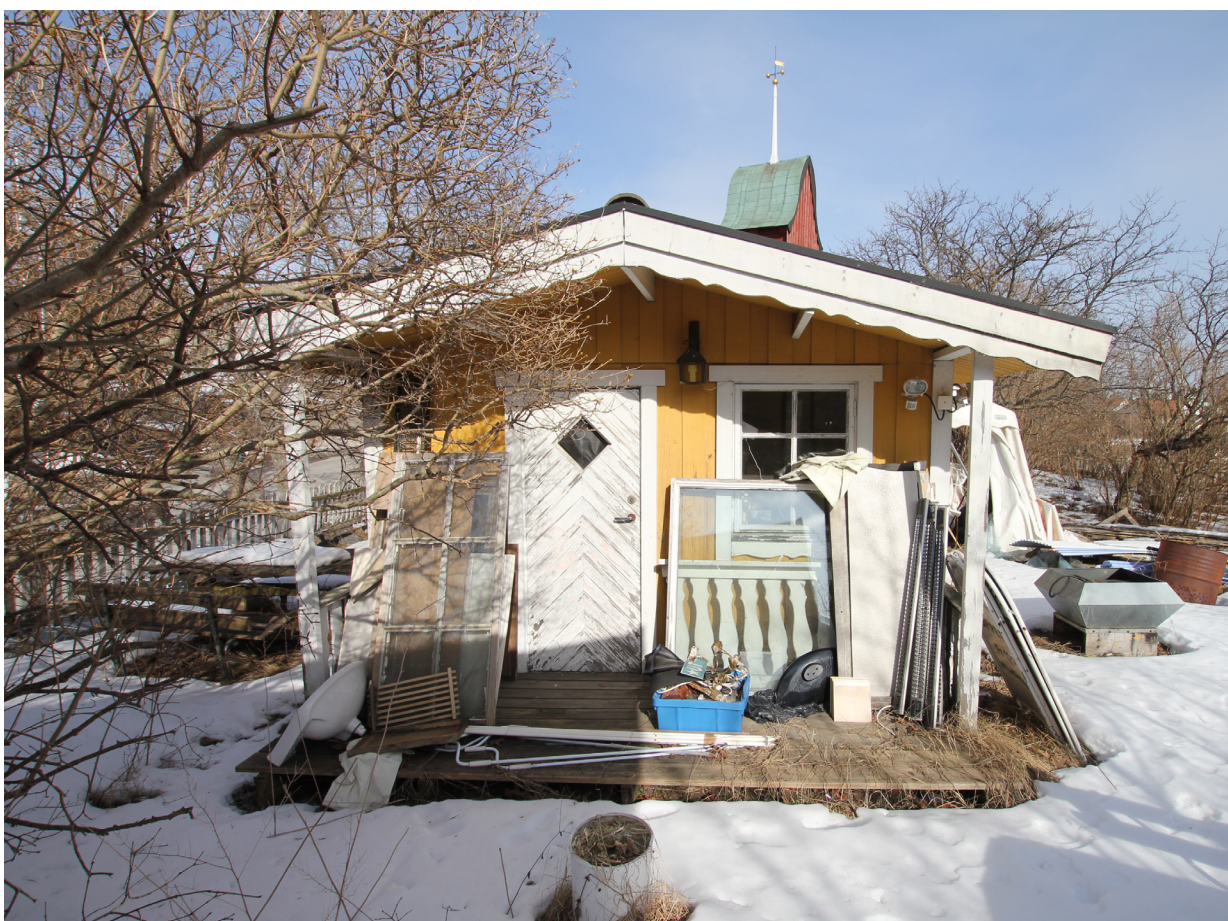
ÖVERSIKT, FRIGGEBODEN MOT NORR

Friggeboden är uppförd på en höjd norr om huvudbyggnaden. Den har gulmålad lockpanel och svarta betongpannor på sadeltak.

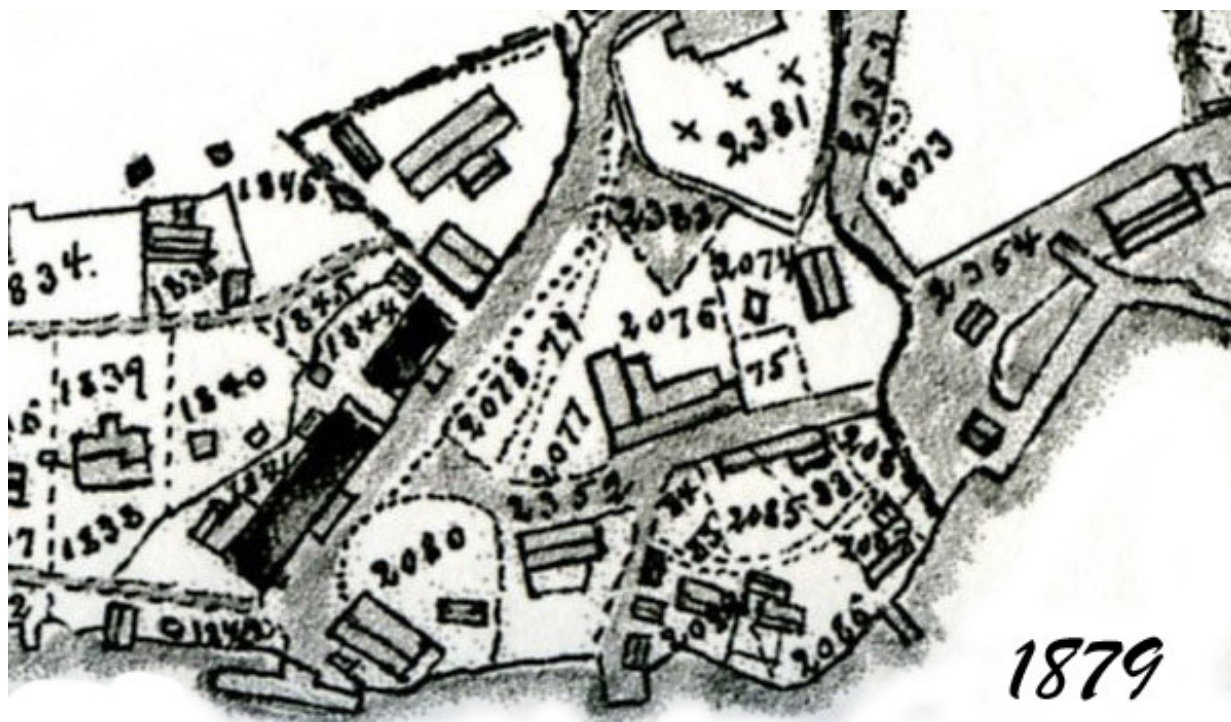
KARTA UPPRÄTTAD AV J.A. WALLQVIST ÖVER SÖDRA DALARÖ. DÅVARANDE HOTELL OCH ANNEX, SVÄRTADE, LÅG PÅ SAMMA PLATS SOM DE SOM SENARE ERSATTE DEM EFTER BRANDEN 1890. EN MÄNGD BYGGNADER AV VARIERANDE KARAKTÄR OCH STORLEK FANNS PÅ DET SOM IDAG ÄR DALARÖ 2:132. VÄGEN ÖVER TOMTEN FINNS I ANNAN FORM KVAR IDAG. DALARÖ HEMBYGDSFÖRENING

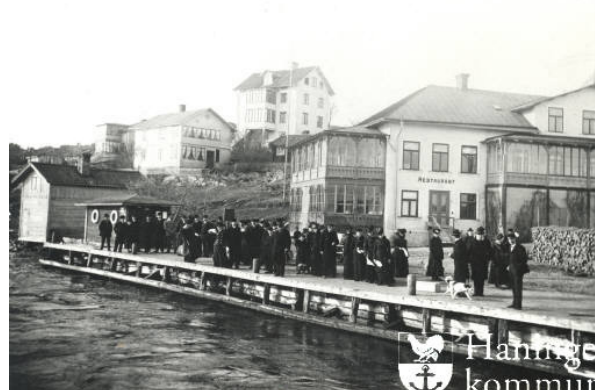
ÖVERST: HOTELLBRYGGAN. HANINGE KOMMUN

Miljön präglas av den småskaliga, klassiska småbåtshamnen av äldre art med utskjutande bryggor och något större båtar som ligger längs kajkanten. Den har en rustik karaktär utan utsmyckningar som bänkar och planteringar. I väster finns den asfalterade vändplanen intill Hotellbryggan som utgör Odinsgatans förlängning. Denna plats ger ett kalt intryck.

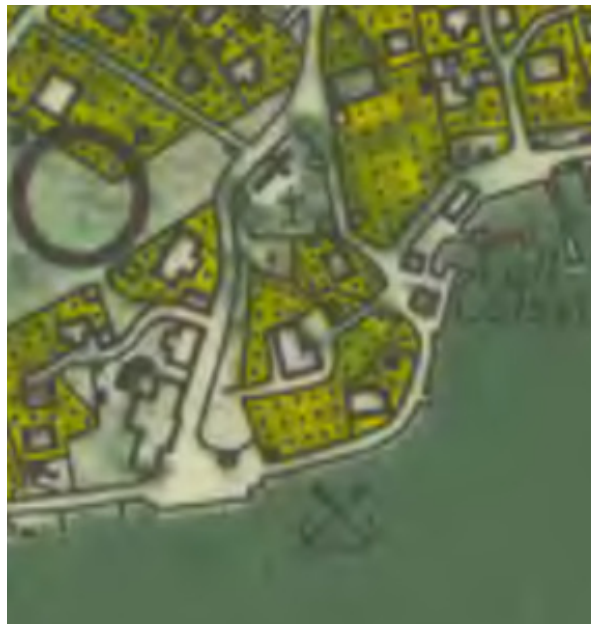
EKONOMISK KARTA FRÅN 1951 ÖVER PLANOMRÅDET MED NÄROMRÅDE. DALARÖ 2:132 CENTRERAT. SOMMARHOTELLET OCH ANNEXET FINNS KVAR. LANTMÄTERIET
