Åby, Västerhaninge
Åby Entré, Kv. A och B
Planerade bostäder
PM Geoteknik nr 1
Projekteringsunderlag

Nacka 2018-11-27 (rev. 2019-02-07)
Handläggare: Jakob Vall

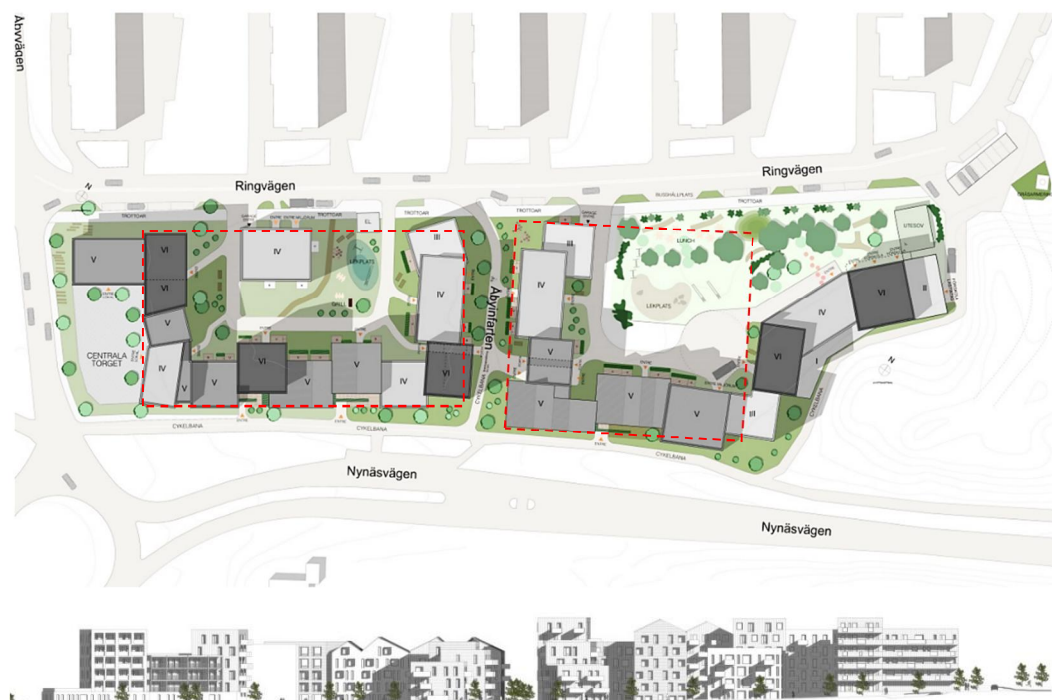
Figur 1. Planerad bebyggelse med planerad källarvåning markerad. I öster ligger golvnivån på +35,5. Kv. A ligger till vänster och Kv. B till höger i figuren.

Inom det aktuella området planeras två nya, 2 – 6 våningar höga byggnadsvolymer, vilka uppförs inom två nya fastigheter, se figur 1. Under huskropparna och delar av gårdsmarken planeras underbyggda gårdar för garage och förrådsutrymmen m.m. Lägsta golvnivåer varierar mellan ca +33,9 och +35,5, motsvarande ca 0 – 6,2 m djup under befintlig markyta.

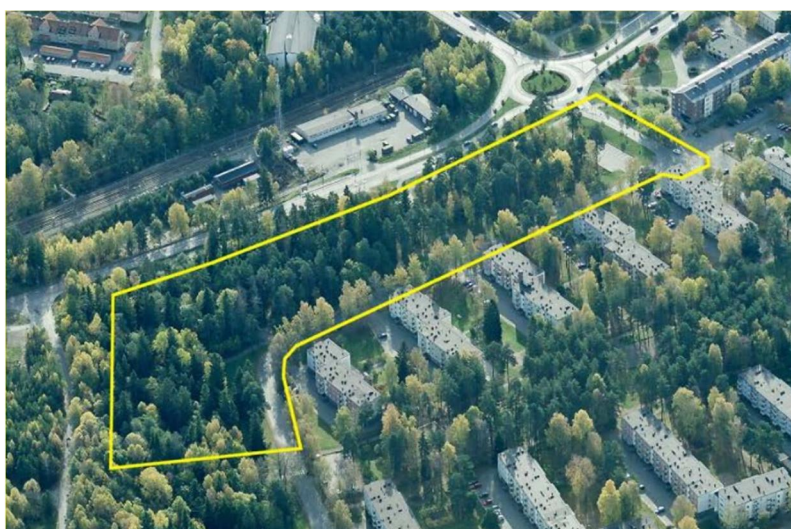
Figur 2. Vy över området från söder. I övre delen av bilden ligger Ringvägen.

Området består idag av ett skogsparti som i väster gränsar till en parkeringsplats och öppna gräsytor, se figur 2. Marknivån faller i utförda undersökningspunkter från ca +41 i väster till ca +33 i öster. Området gränsar i öster till en naturlig bäckravin, där Åbyån rinner söderut. Marknivån i bäckravinens botten ligger på ca +27.

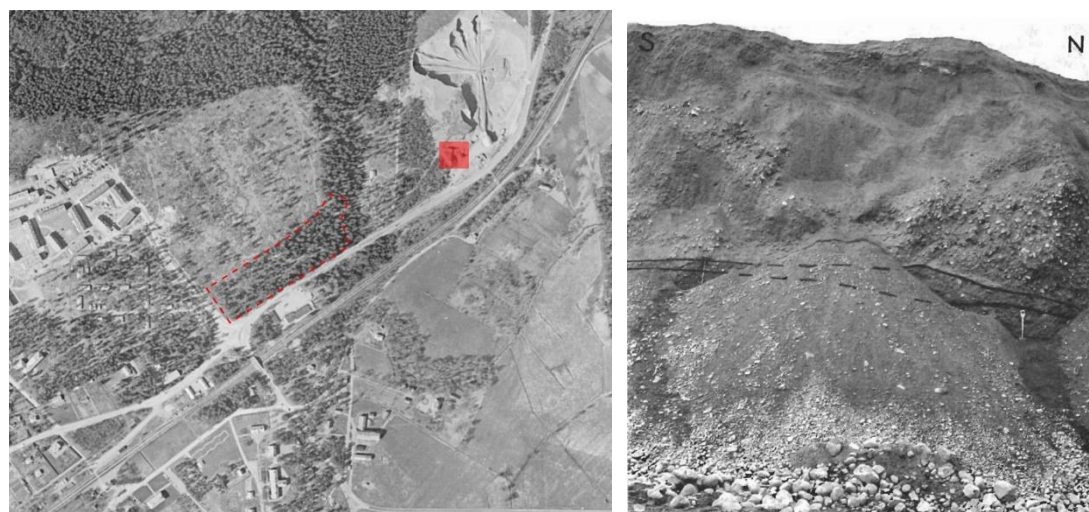
Figur 4. Bilden till vänster; flygfoto från slutet på 1950 eller början på 1960-talet innan området exploaterades. Bilden till höger redovisar skärning (ungefär i läget för den röda rutan i bilden till vänster) i tidigare, närliggande grustäkt, där moränlagrets övre och undre gräns är markerat.

av stenigt isälvsgrus. Ungefärligt område, där noteringarna gjordes, ligger i rullstensåsavschnittets sydligaste del, ca 27 m.ö.h. (se figur 4).

Den övre delen av jorden bedöms bestå av omlagrade isälvsavlagringar bestående av löst – medelfast lagrade svallsediment (svallgrus och svallsand). Isälvsavlagringarna vilar på ett mycket fast lager bestående av antingen stenig morän och/eller grovkorniga (steniga) isälvsavlagringar. Utförda hejarsonderingar har generellt stoppat ca 5 – 7 m djup (nivån ca +25- +32), vilket sammanfaller relativt väl med det moränlager man tidigare observerat i grustakten (nordost om området, se figur 4).
