# HANDEN, VEGA, KOLARTORP, KVARNTORP OCH HERMANSTORP

Kulturhistorisk områdesbeskrivning och särskilt värdefulla kulturmiljöer

Kulturmiljöinventering.  
Handen, Vega, Kolartorp, Kvarntorp och Hermanstorp

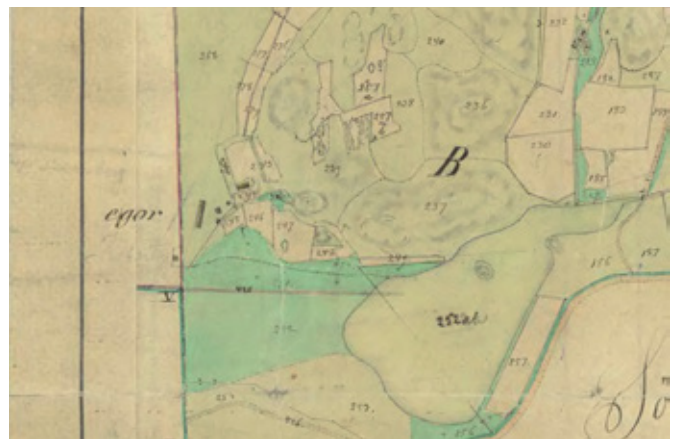
1880 Laga skifteskartan för Täckerråker visar i stort samma sak som kartan över järnvägsdragningen, här syns även ett större hus uttritat på samma ställe som det nuvarande bostadshuset

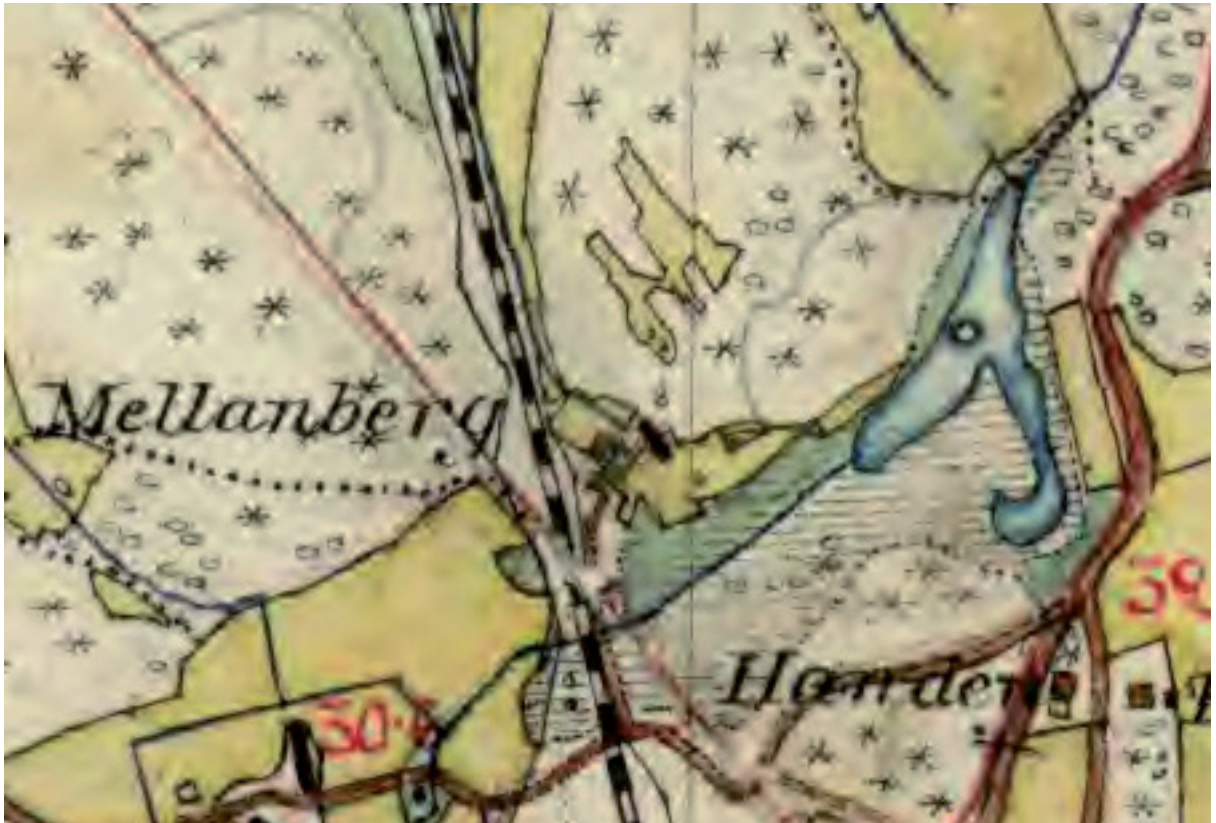
1901-06 Häradskartan uppvisar färre detaljer och de objekt som är utritade är ganska otydliga men den visar tydligt att ladugården nu är placerad norr om nuvarande manbyggnadens läge.

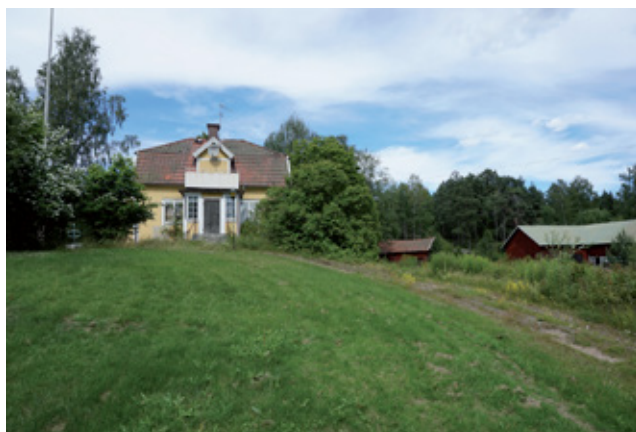
*Manbyggnad, i 1 ½ våning, delvis i suterräng, på gjuten grundmur. Halvvalmat mansardtak, tvåkupigt lertegel, gulmålad locklistpanel, vitmålade detaljer som fönster, omfattningar, knutbrädor, vindskivor m.m., förstuga med ovanpå liggande balkong och frontespis, liten utbyggnad mot norr med köksentré, burspråk mot väster. Manbyggnaden är uppförd 1927, på samma plats som det tidigare bostadshuset. Foto: Tobias Mårud.*

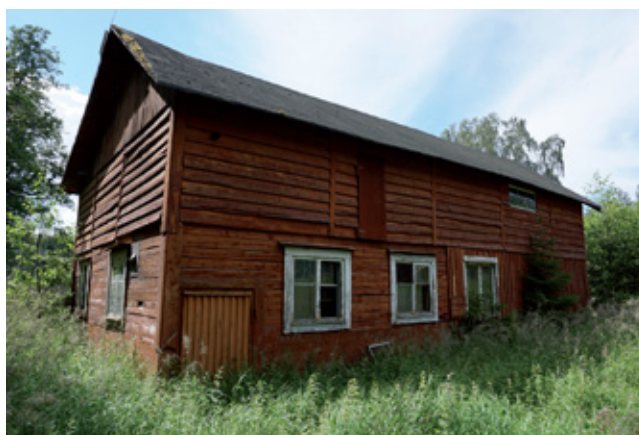
*Ladugård, vinkelbyggd, förändrad i omgångar. Föregångaren på platsen, vilken tillkom kring sekelskiftet 18-1900 i och med järnvägens etablering, var inte vinkelbyggd och placerad i nordväst-sydöstlig sträckning. På baksidan finns en lakbrunn som samlar upp urin från ladugården, möjligen för användning vid tvätt. Foto: Tobias Mårud.*

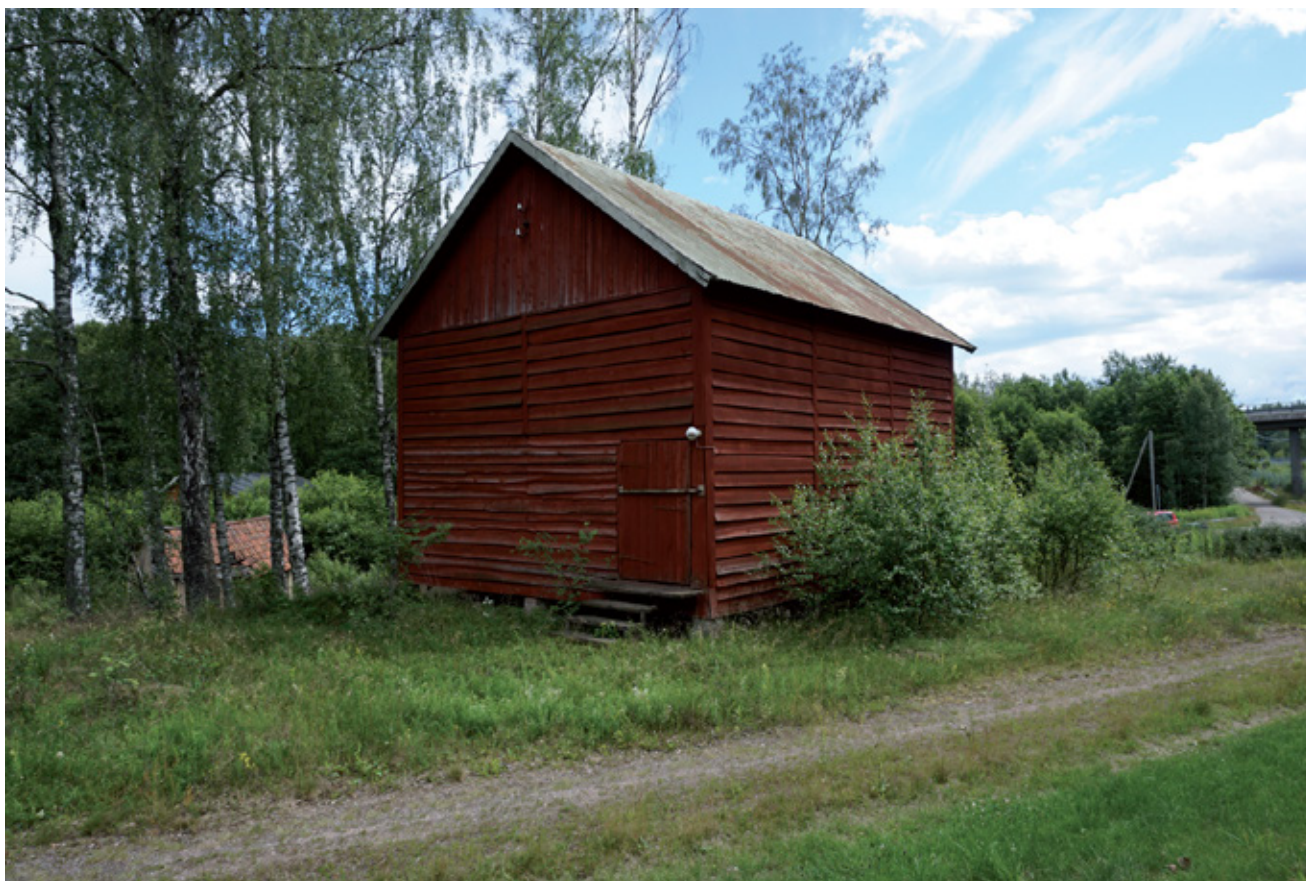
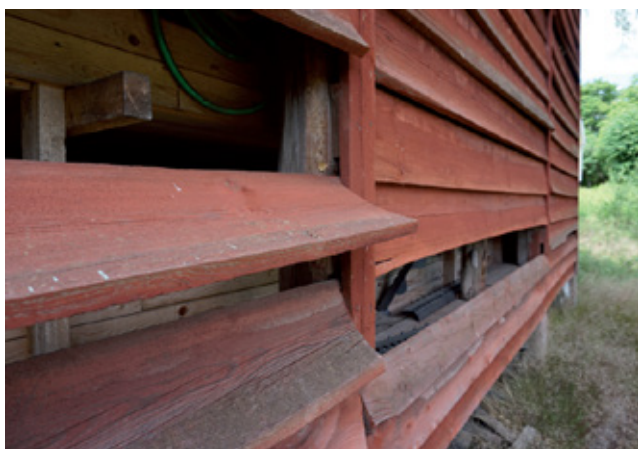
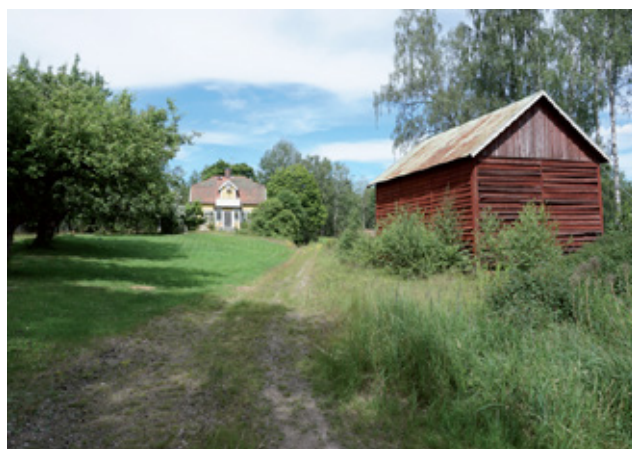
*Torklada, stolpkonstruktion med panel av horisontella brädor vilka fungerar som luckor. De horisontella brädorna är försedda med en rundad förlängning i överkanten vilka vilar på klossar fästa på stommens bärande stolpar. En vertikal bräda är fäst på utsidan för att hålla luckorna på plats. Luckorna öppnas med hjälp av en vertikal stolpe, fäst i syll och hammarband, med intappade pinnar vilka öppnar luckorna när stolpen vrids. Foto: Tobias Mårud.*

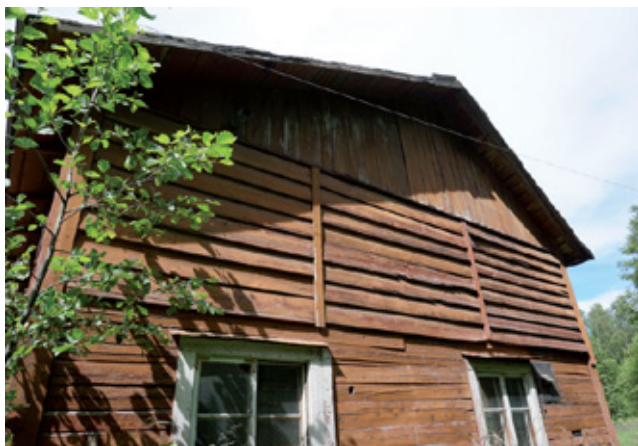
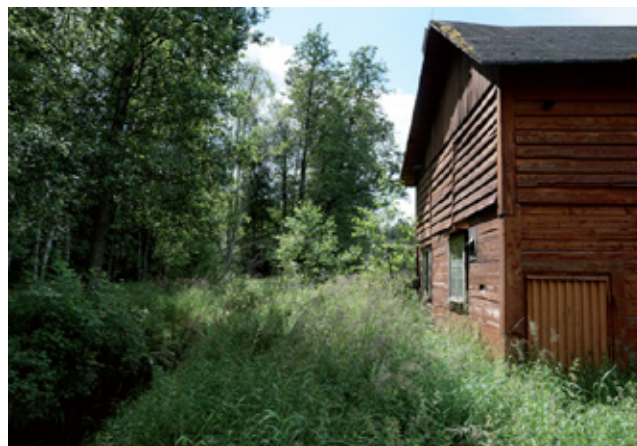
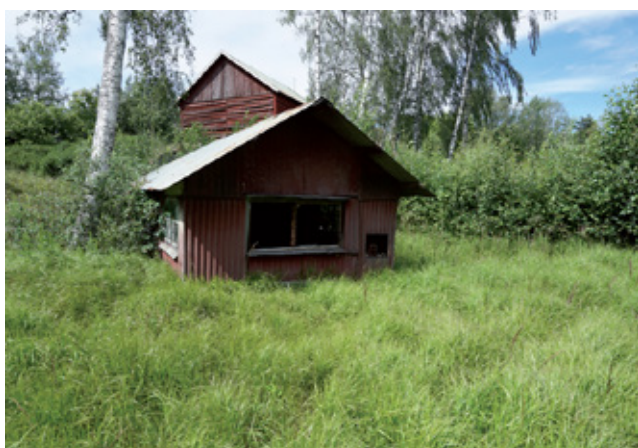
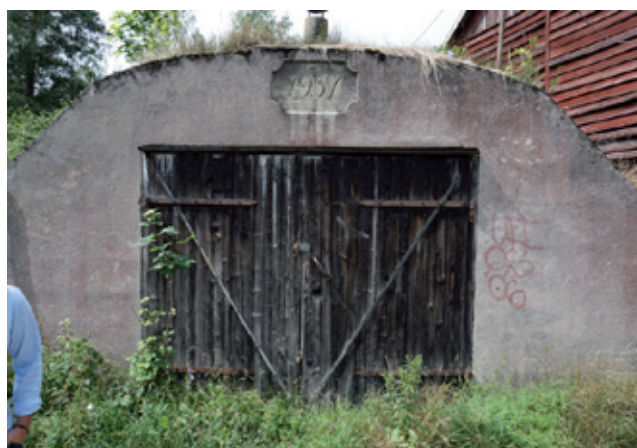
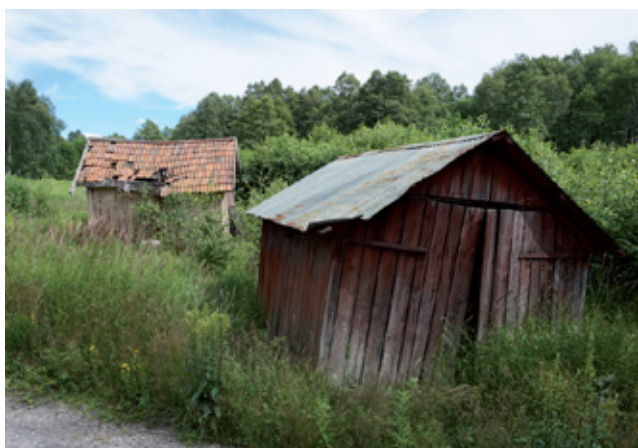
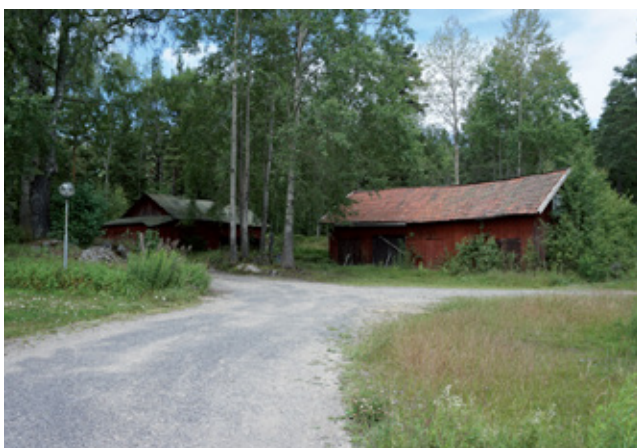
Bilder uppiifrån och från vänster till höger: 1. Sydöstra gaveln på den kombinerade torkladan och tvättstugan. 2. Samma gavel med kanalen till vänster i bild. 3. Liten smedja täckt med korrugerad plåt. 4. Garage, med året 1937. 5. Två ekonomibyggnader med varierande restaureringsbehov. 6. De två ekonomibyggnaderna väster om ladugården. Foto: Tobias Mårud.

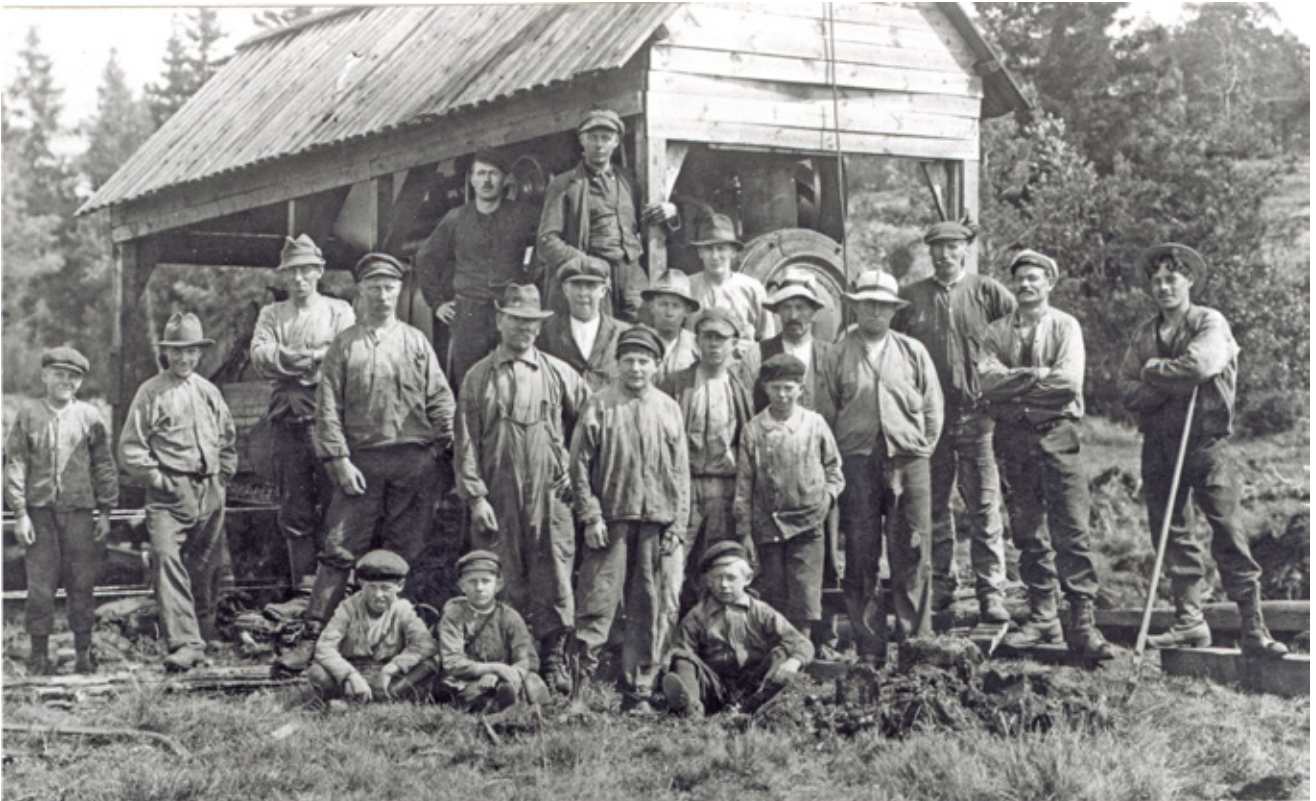
*Arbetslag vid en torvupptagningsmaskin vid Slätmosen mellan Handen och Jordbro, 1919. Bakom arbetslaget syns en ångmaskin i formen av en Lokomobil inbyggd i skjulet. Den drevs av en elevator som drog upp torven från graven till en torvkvarn i en process där man rev torven och pressade samman den i lagom portioner för att därefter saltorkas. Foto: Haningearkivet.*
