# VENDELSÖMALM

Kulturhistorisk områdesbeskrivning och särskilt värdefulla kulturmiljöer

Kulturmiljöinventering  
Vendelsömalm

Kulturmiljöinventeringen av Vendelsömalm har utförts 2017 av Tobias Mårud och Karin Myhrberg, byggnadsantikvarier, och Ann Vinberg och Andreas Forsgren, arkeologer, Stiftelsen Kulturmiljövård, på uppdrag av Haninge kommun.

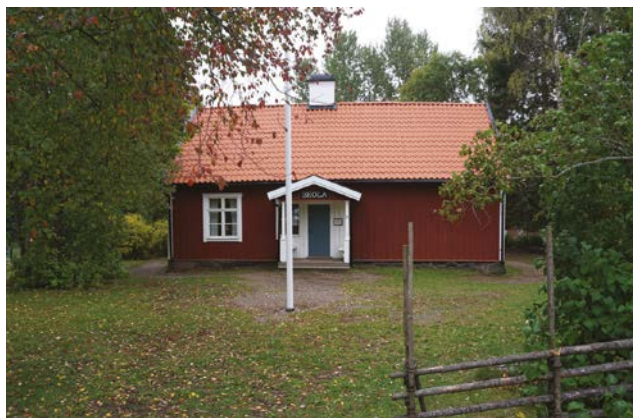
Svartbäckens skola uppfördes 1846, efter folkskolestadgan 1842, och är därmed den äldsta skolan i kommunen.

Byggnaden består av skolsal och lärarbostad. Byggnaden är välbevarad och har rödfärgad locklistpanel och tegelklätt sadeltak. Kring byggnaden finns en grästäckt gårdsplan med flaggstång, häckar och träd. Gårdsplanen avgränsas norrut av en nytillverkad gårdsgård. Byggnaden fungerade som skola fram till 1932 och är idag skolmuseum som drivs av hembygdsföreningen. Intill Svartbäckens första skolbyggnad ligger nuvarande Svartbäckens skola.

*Svartbäckens skola, numera skolmuseum.  
Foto: Karin Myhrberg.*

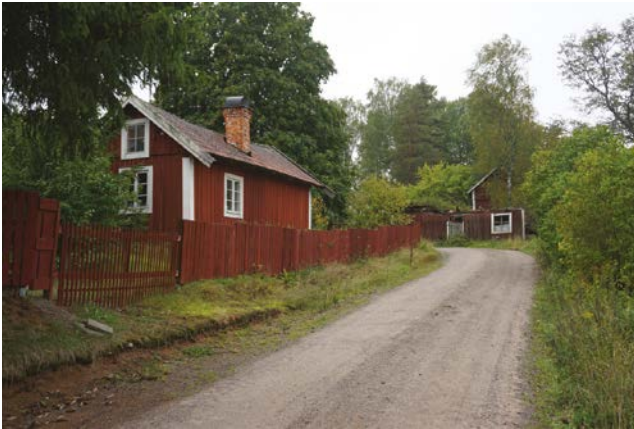
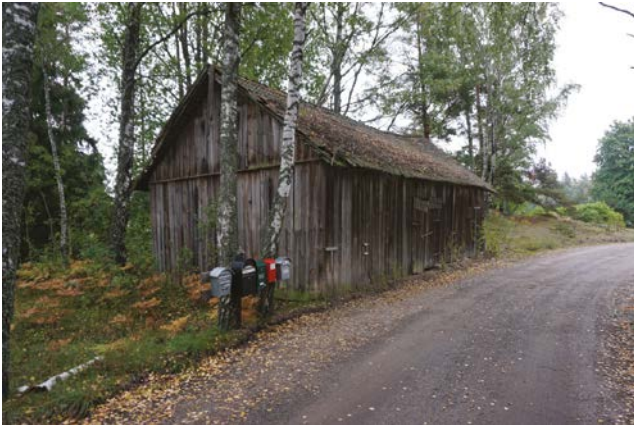
Ramsdalens gård nås via en grusväg som sedan slingrar sig vidare genom gårdsmiljön. På var sida om grusvägen står torkladan och ladugården, den senare i mycket dåligt skick. Torkladan har vertikala vädringsluckor i fasaden och täcks av ett tegelklätt sadeltak. Gårdstvätterier kom att växa fram som en betydelsefull binäring för de många små lantbruken i Haninge vid mitten av 1800-talet, för att sedan eskalera och pågå fram till omkring 1960-talet och i vissa fall längre än så. Av de många tvättstugor och torklador som har funnits finns endast ett fåtal bevarade i varierande skick. Vägen leder vidare mot boningshuset som stod klart 1914. I vinkel till boningshuset står ett äldre boningshus med tegelklätt sadeltak, väggar klädda med locklistpanel och en hög skorsten i tegel med utkragat krön på ena takfallet. Trots förändringar har byggnaden kvar mycket av sin äldre karaktär. I trädgården, som avgränsas mot den omkringliggande miljön genom ett rödfärgat trästaket, växer en stor kastanj och

fruktträd. Några mindre ekonomibyggnader finns bevarade. Gårdens byggnader är faluröda, i några fall med vitmålade knutar och fönstersnickerier, och taken täcks av tegelpannor.

Ramsdalens gård är en delvis bevarad gårdsmiljö med bebyggelse från sent 1800- och tidigt 1900-tal. Det äldre boningshuset har mycket av den äldre karaktären bevarad. Gårdsmiljön med byggnader på bägge sidor om en grusväg har miljömässiga värden. En bevarad torklada visar att tvätterverksamhet bedrevs på gården.

*Boningshus och torklada vid Ramsdalen.  
Foto: Tobias Mårud.*

- Byggnader ska bevaras.
- Byggnadernas fasad- och takmaterial bibehålls och tilläggsisoleringar undviks.
- Byggnaderna ska underhållas och renoveras med metoder och material som är anpassade till husets ursprungliga utformning, särdrag och byggnadsteknik. Innan åtgärder utförs kan anmälan krävas enligt Plan- och byggförordningen (PBF) 6 kap. § 5 p.7.
- Detaljer som är i original ska bevaras och vårdas.
- Vid eventuell byggnation eller andra ändringar som påverkar byggnadens utformning ska samråd ske med antikvariskt kompetens.
- Gårdsplanen vid Svartbäckens skola bör bevaras som en del i miljön.
- Att tänka på: Tvätterimiljöerna i Haninge är i stort sett försvunna, det finns i första hand ett fåtal torklador bevarade i varierande skick. Det är därför betydelsefullt med en fortsatt insats i arbetet med att dokumentera och bevara tvätteriernas kulturmiljöer och bebyggelse.

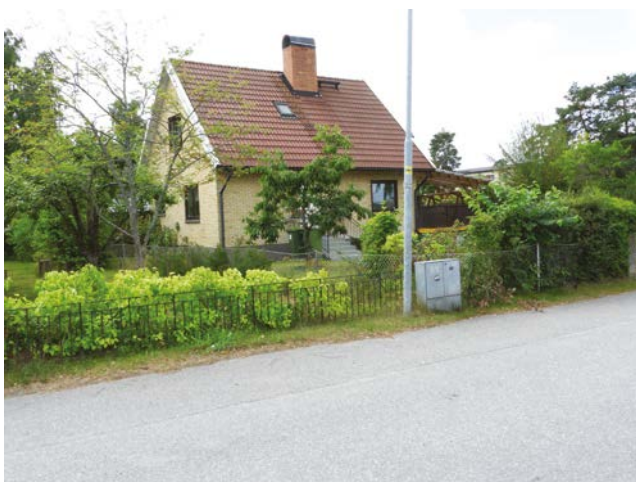
*Vendelsö 7:84. Foto: Karin Myhrberg.*

Exempel på villa på Sveabergsvägen, ritad 1956, med delar av den ursprungliga karaktären bevarad. Tegelklätt sadeltak, entrén en halvtrappa upp, fasadtegel och brunmålade fönstersnickerier är tidstypiskt.

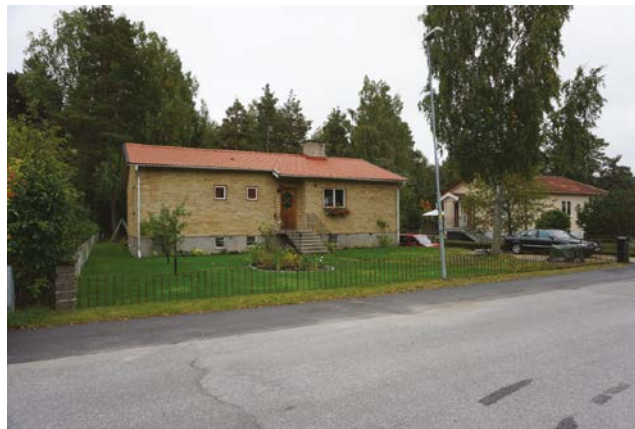
*Vendelsö 7:97. Foto: Karin Myhrberg.*

Villa i en våning med källare, uppförd efter ritningar daterade 1956. Karaktäristiskt är byggnadens fasad i gult tegel, källare med garage, sadeltak, trappa med smidesräcke, ursprunglig dörr, fönstrens form och placeringar samt staketet mot gatan.

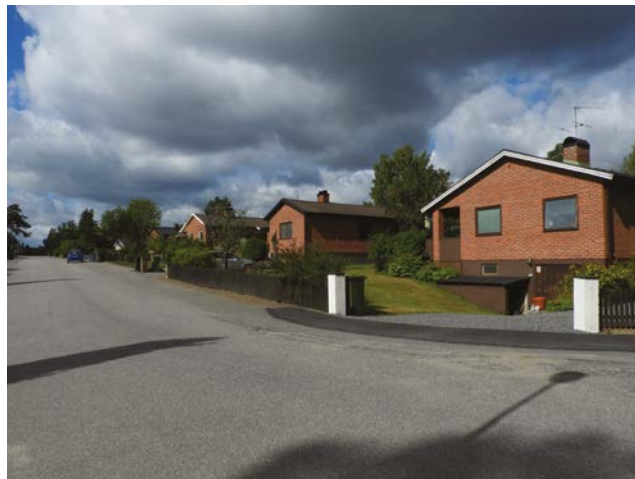
*Vendelsö 7:113, 7:114, 7:115. Foto: Karin Myhrberg.*

Tre småhus på Lisebergsvägen. Byggnaderna ritades av Stramithus, A. B. Slöörs maskiner 1957 och fick väggar i materialet stramit, en typ av halmplattor, och fasader i rött tegel. Karaktäristiskt är vidare byggnadernas form, källarvåning med garage, flacka sadeltak, skorstenarnas placering, brunmålade fönstersnickerier och ursprungliga dörrar, garageposter och fönster där sådana finns kvar.

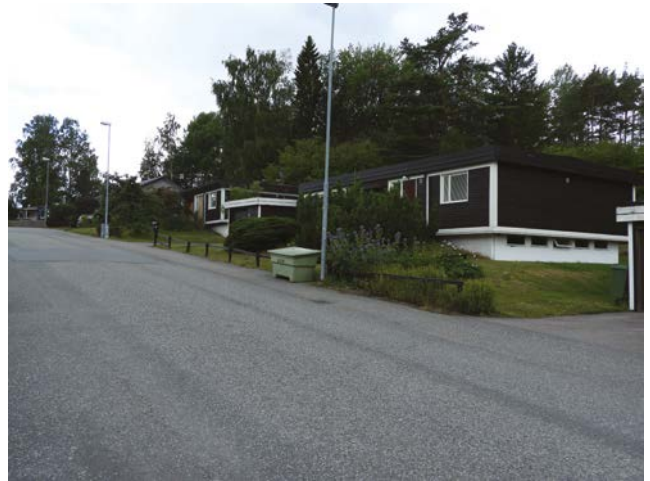
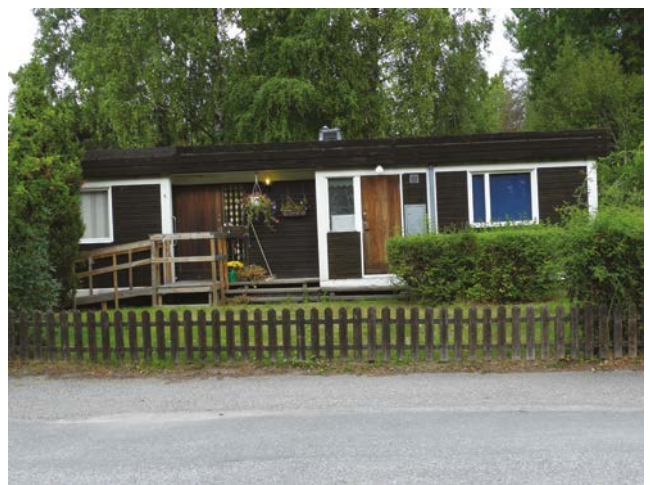
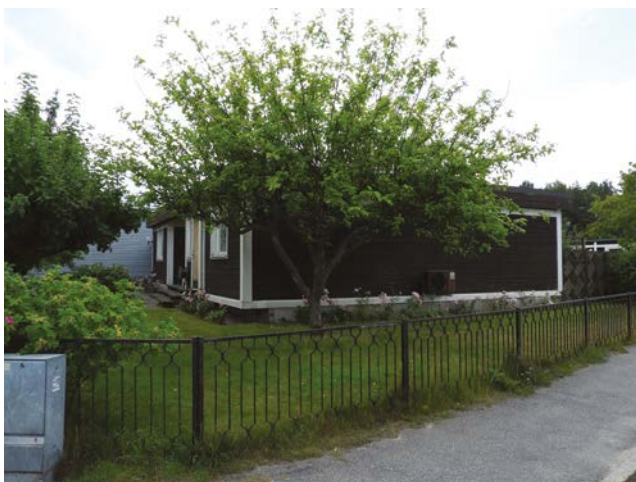
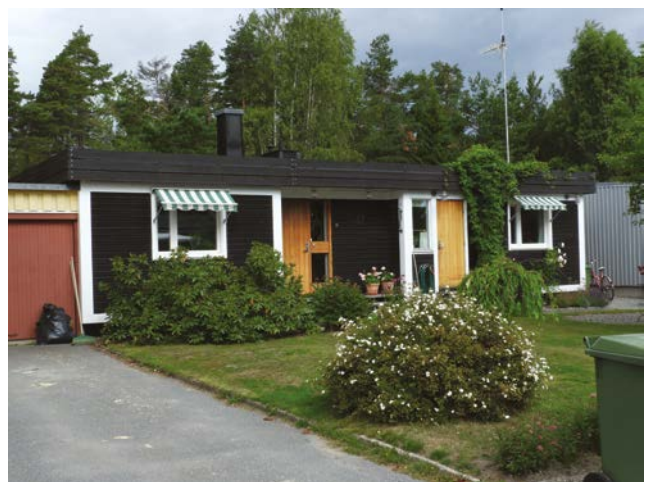
I dag är majoriteten av byggnaderna i Ramsdalen kraftigt förändrade, med bland annat sadeltak, tillbyggnader, ändrad färgsättning och utbytta fönster och dörrar. Ett antal byggnader är dock relativt välbevarade och har kvar den ursprungliga karaktären och färgsättningen. Karaktäristiskt är byggnadernas rektangulära form med platta tak och sarg med liggande bräddor, träpanelen med färgsättning i mörkbrunt eller svart som delas upp av stående vita bräddor, de ursprungliga trädörrarna med sidoljus, ursprungliga fönster och de indragna källarvåningarna.

*Exempel på WP-villor i Ramsdalen som har kvar den ursprungliga karaktären. Foto: Karin Myhrberg*
