# HANDEN, VEGA, KOLARTORP, KVARNTORP OCH HERMANSTORP

Kulturhistorisk områdesbeskrivning och särskilt värdefulla kulturmiljöer

Kulturmiljöinventering.  
Handen, Vega, Kolartorp, Kvarntorp och Hermanstorp

© Stiftelsen Kulturmiljövård och Haninge kommun, 2017

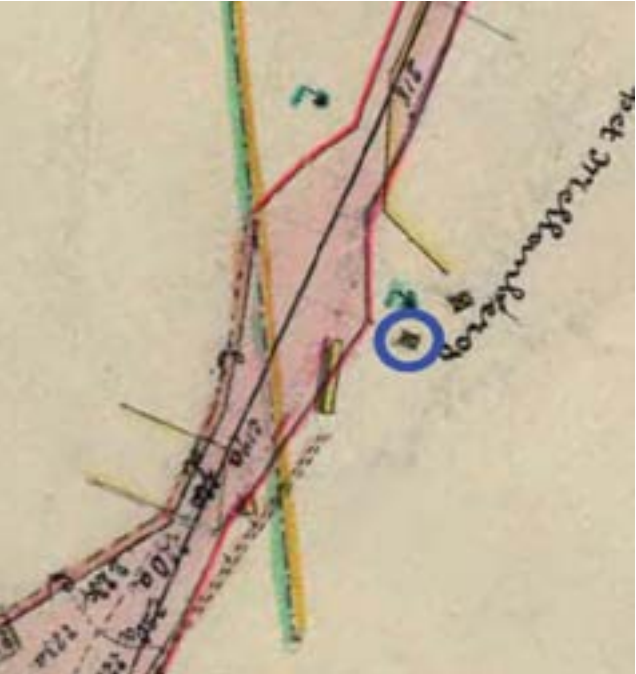
*1879 Visar den planerade sträckningen för järnvägen, som synes ligger Mellanbergs ladugård delvis i det planerade järnvägsområdet vilket ledde till att byggnaden kom att rivas. Kartan visar även några ekonomibyggnader varav den markerade teoretiskt skulle kunna vara torkladan då den har samma lokalisering. Byggnaden snett ovanför är möjligen det äldre bostadshuset*

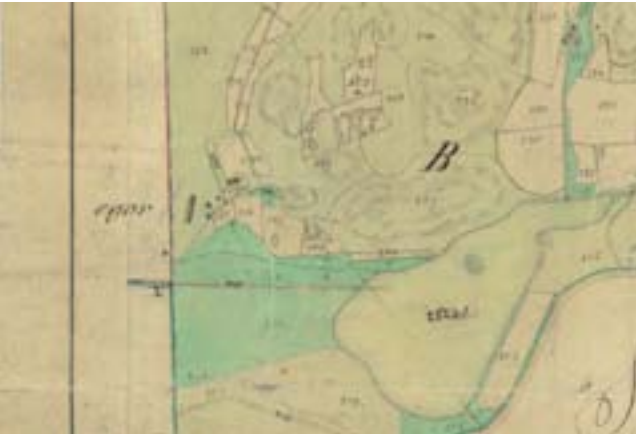
*1880 Laga skifteskartan för Täckerråker visar i stort samma sak som kartan över järnvägsdragningen, här syns även ett större hus utritat på samma ställe som det nuvarande bostadshuset*

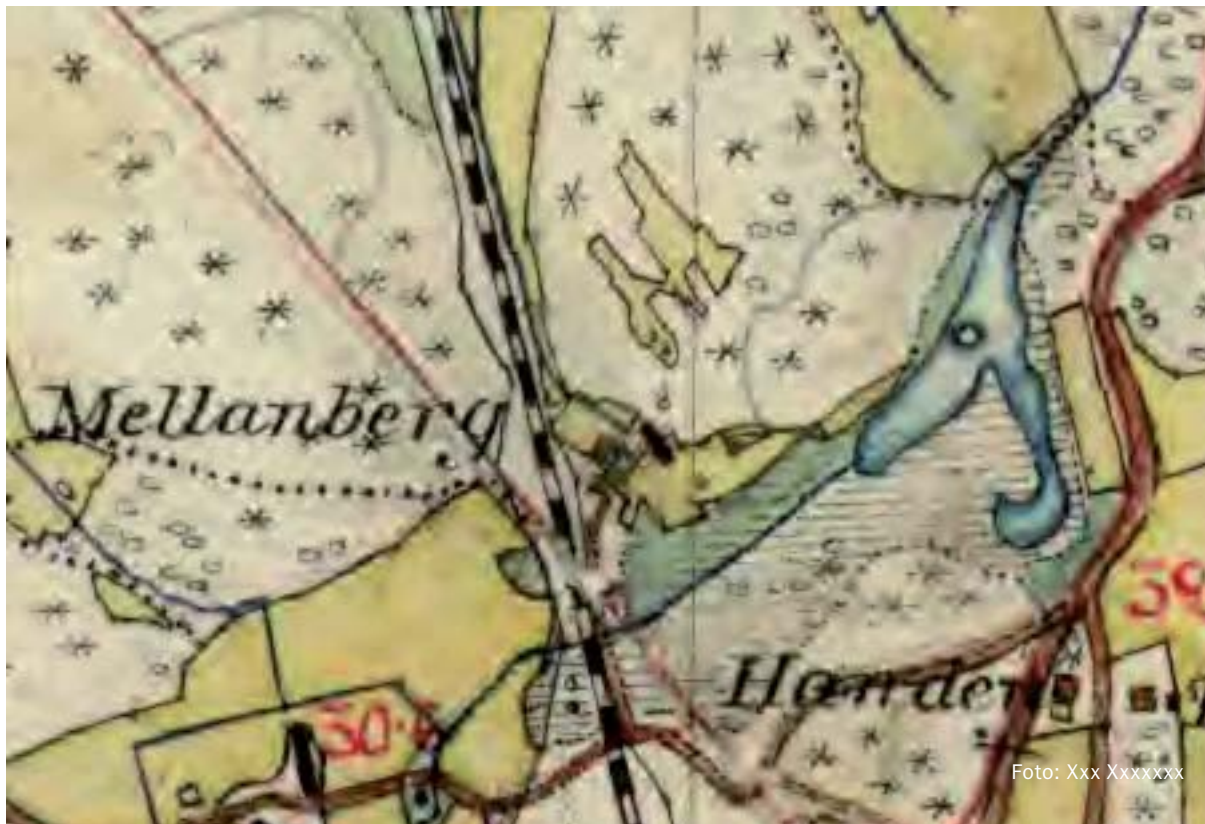
1901-06 Häradskartan uppvisar färre detaljer och de objekt som är utritade är ganska otydliga men den visar tydligt att ladugården nu är placerad norr om nuvarande manbyggnadens läge.

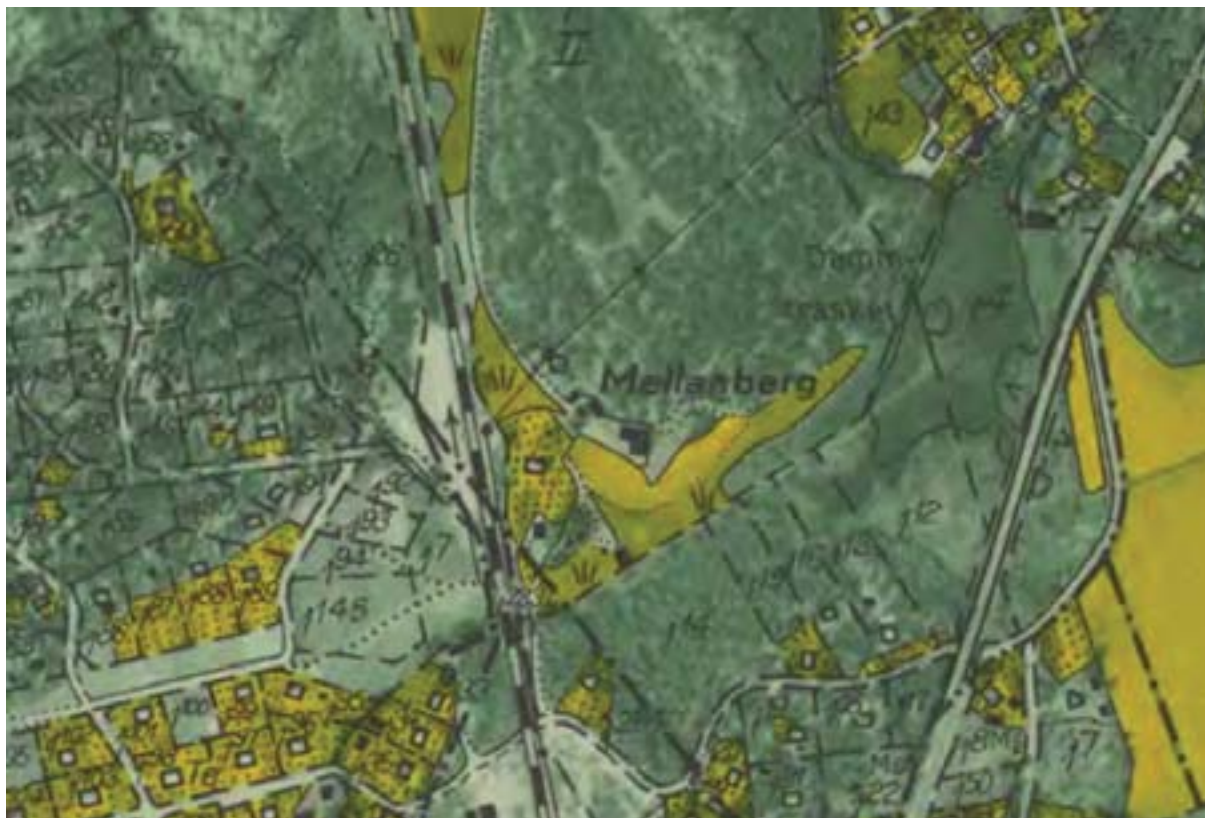
1953 Kartan visar i stort samma situation som i dagsläget, de idag befintliga byggnaderna är utritade, skillnaden mellan 1950-talet och nutid är främst att kvarndammens strandlinje har förändrats, i övrigt är miljön i stort sett orörd.

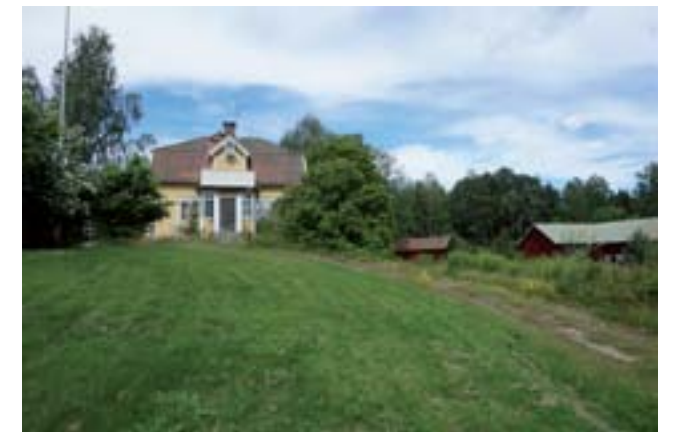
Kombinerat tvättstuga och torklada, troligen har värmetork funnits i anslutning till tvättstugan på nedervåningen. Övervåningens panel har samma konstruktion som den fristående torkladan. Foto: Tobias Mårud.

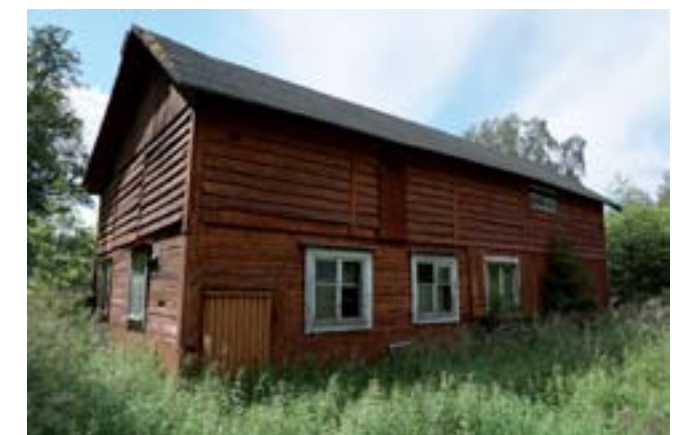
Ladugård, vinkelbyggd, förändrad i omgångar. Föregångaren på platsen, vilken tillkom kring sekelskiftet 18-1900 i och med järnvägens etablering, var inte vinkelbyggd och placerad i nordväst-sydöstlig sträckning. På baksidan finns en lakbrunn som samlar upp urin från ladugården, möjligen för användning vid tvätt. Foto: Tobias Mårud.

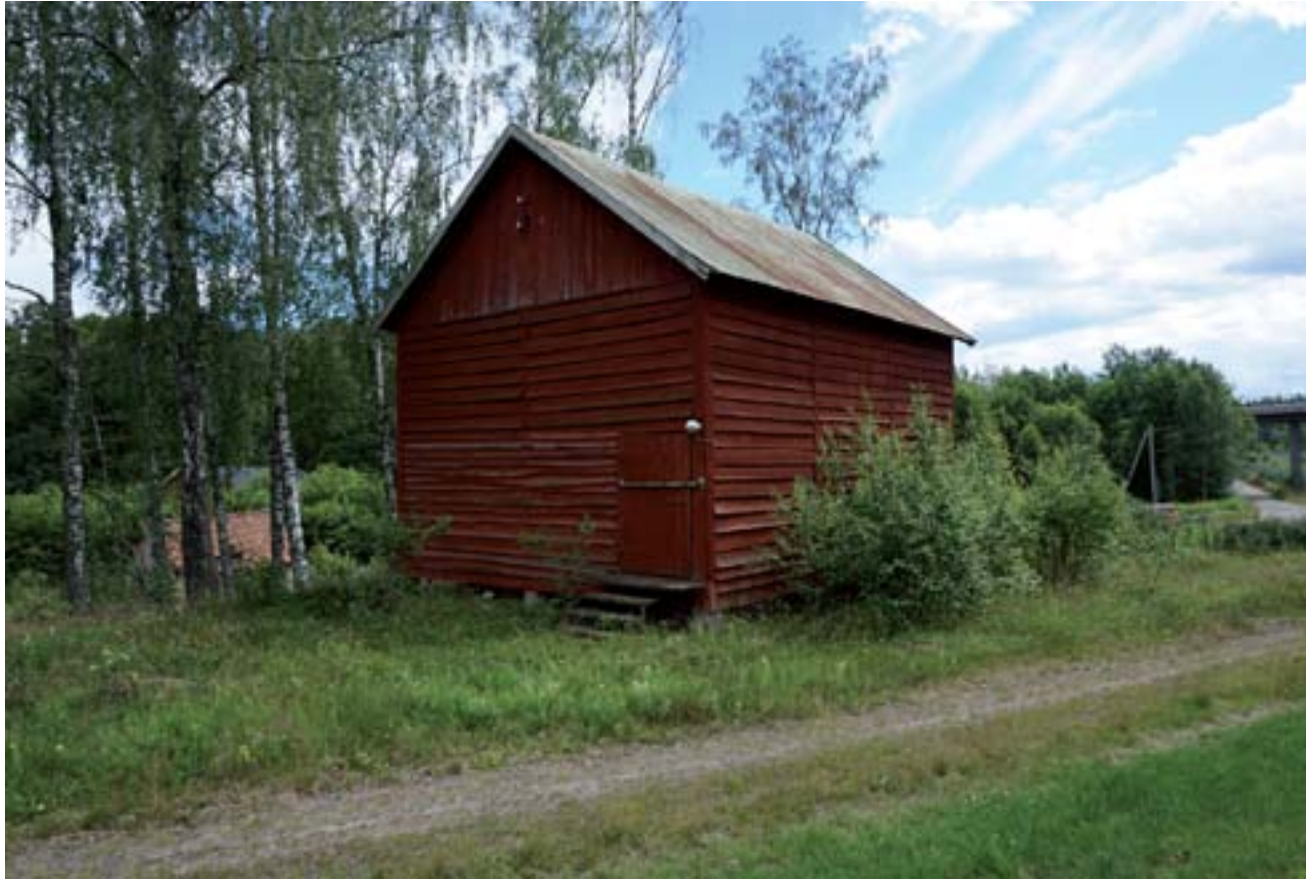
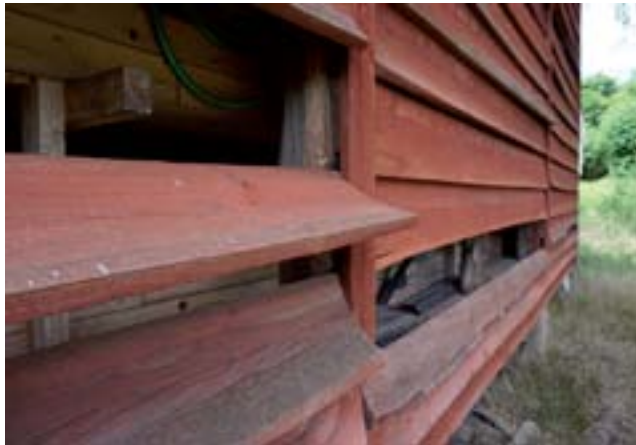
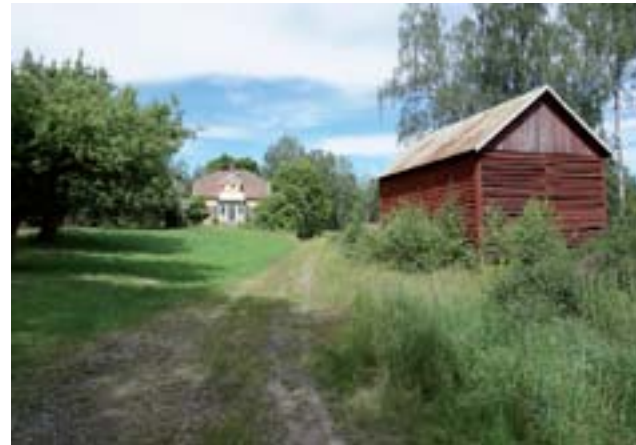
*Torklada, stolpkonstruktion med panel av horisontella brädor vilka fungerar som luckor. De horisontella brädorna är försedda med en rundad förlängning i överkanten vilka vilar på klossar fästa på stommens bärande stolpar. En vertikal bräda är fäst på utsidan för att hålla luckorna på plats. Luckorna öppnas med hjälp av en vertikal stolpe, fäst i syll och hammarband, med intappade pinnar vilka öppnar luckorna när stolpen vrids. Foto: Tobias Mårud.*

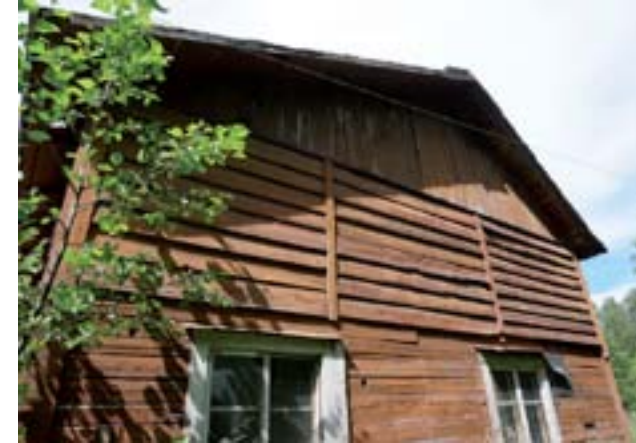
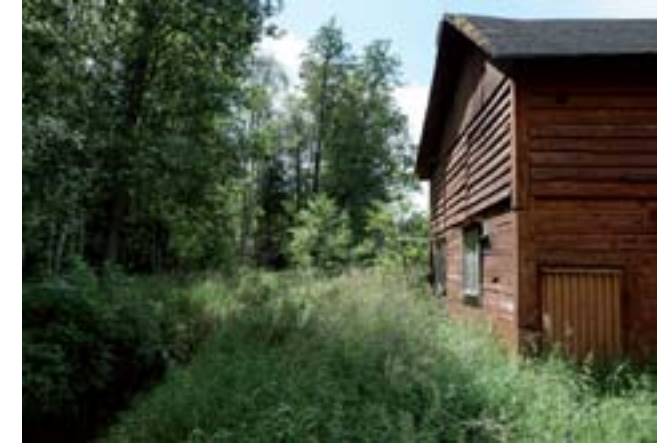
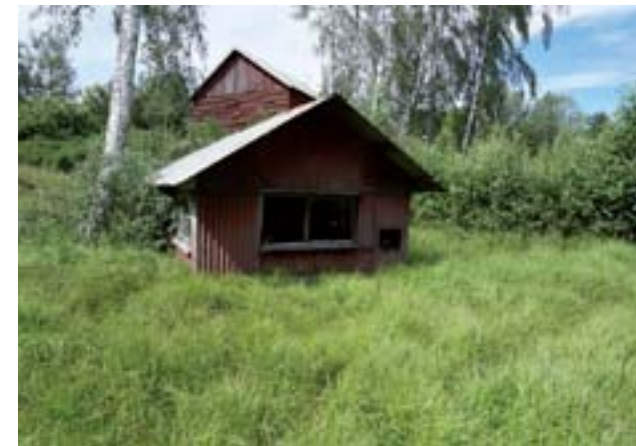
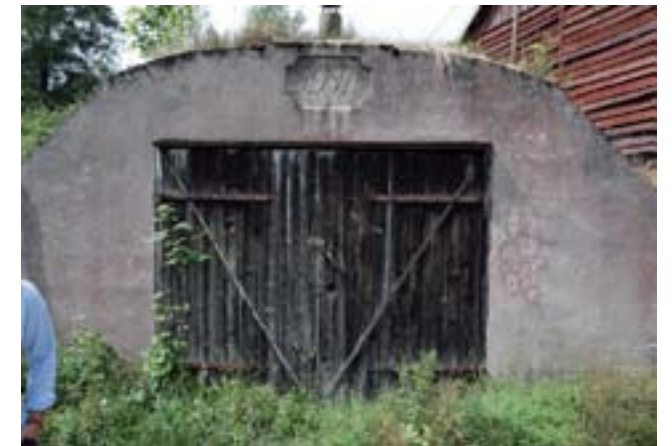
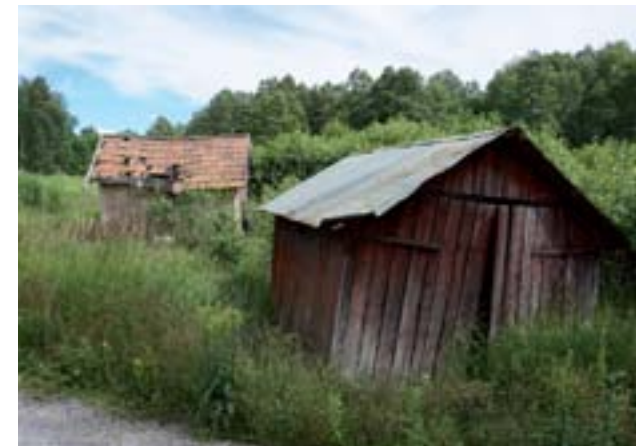
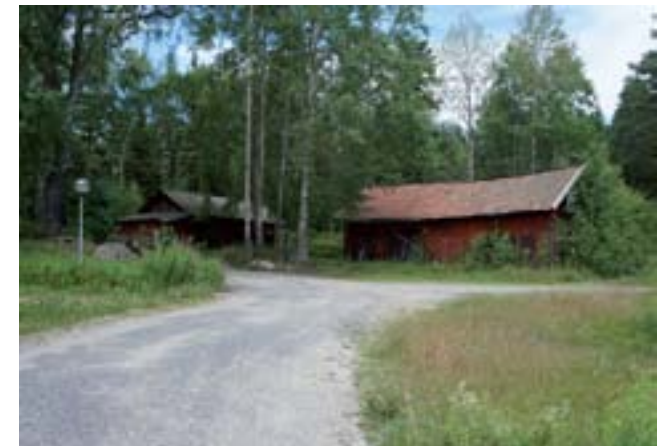
*Bilder uppfifrån och från vänster till höger: 1. Sydöstra gaveln på den kombinerade torkladan och tvättstugan. 2. Samma gavel med kanalen till vänster i bild. 3. Liten smedja täckt med korrugerad plåt. 4. Garage, med året 1937. 5. Två ekonomibyggnader med varierande restaureringsbehov. 6. De två ekonomibyggnaderna väster om ladugården. Foto: Tobias Mårud.*

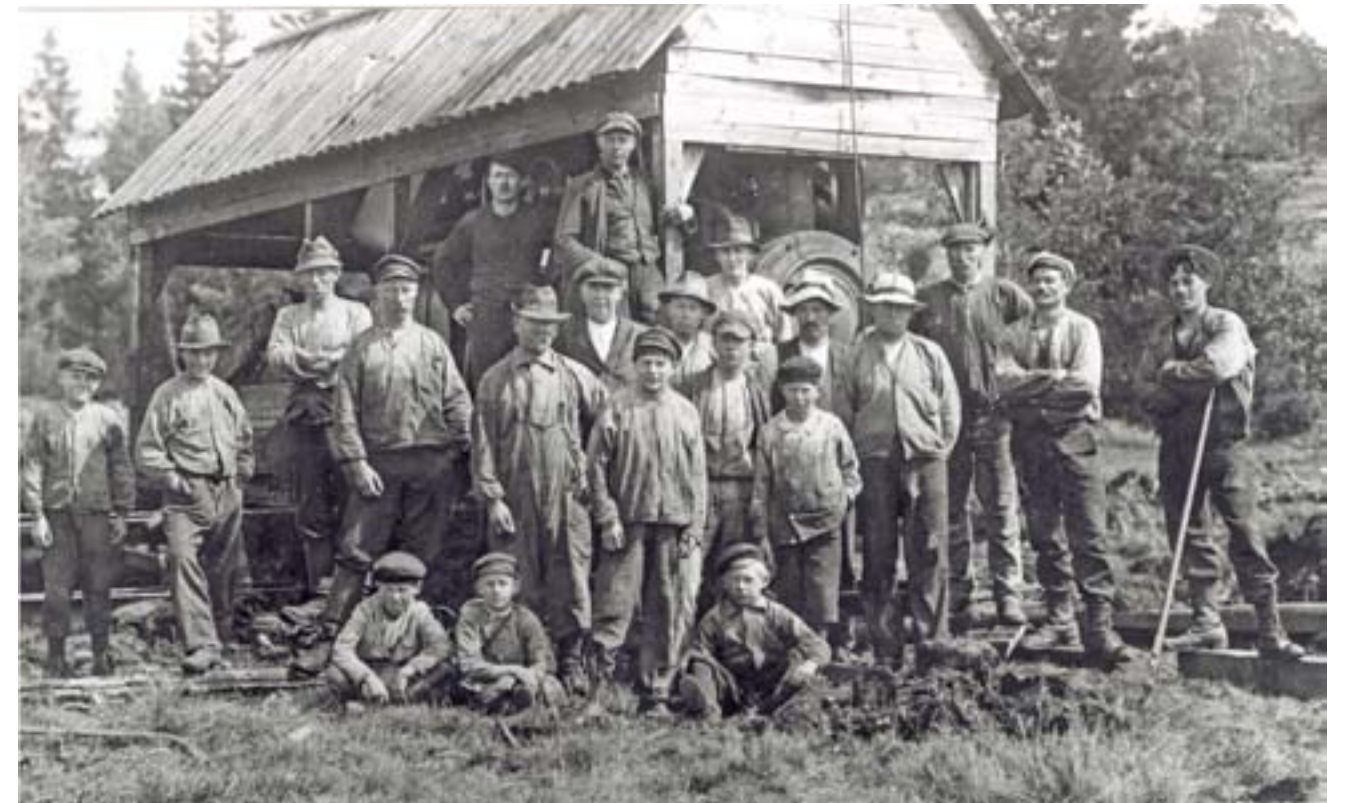
Arbetslag vid en torvupptagningsmaskin vid Slätmossen mellan Handen och Jordbro, 1919. Bakom arbetslaget syns en ångmaskin i formen av en Lokomobil inbyggd i skjulet. Den drevs av en elevator som drog upp torven från graven till en torvkvarn i en process där man rev torven och pressade samman den i lagom portioner för att därefter saltorkas. Foto: Haningearkivet.

torkades och transporterades ned till stationsområdet. För de olika transporterna fanns tidigare såväl en linbana som en flyttbar smalspårjärnväg, så kallad decauvillebana. Kvar efter brytningen finns dels de tydliga, vattenfyllda, basängliknande groparna – hålen efter torven som avlägsnats – avskilda av decimetertjocka mellanväggar, dels lämningar av decauvillejärnvägens banvallar och hårdgjorda ytor för uppställning av tyngre maskiner och platser för byggnader som kontor, torvlador, bodar och garage. Såväl maskiner som byggnader är sedan länge försvunna.
