# TUNGELSTA

Kultuhistorisk områdesbeskrivning och särskilt värdefulla kulturmiljöer

Kulturmiljöinventering

Kulturmiljöinventeringen av Tungelsta har utförts 2017 av Tobias Mårud och Karin Myhrberg, byggnadsantikvarier, och Ann Vinberg och Andreas Forsgren, arkeologer, Stiftelsen Kulturmiljövård, på uppdrag av Haninge kommun.

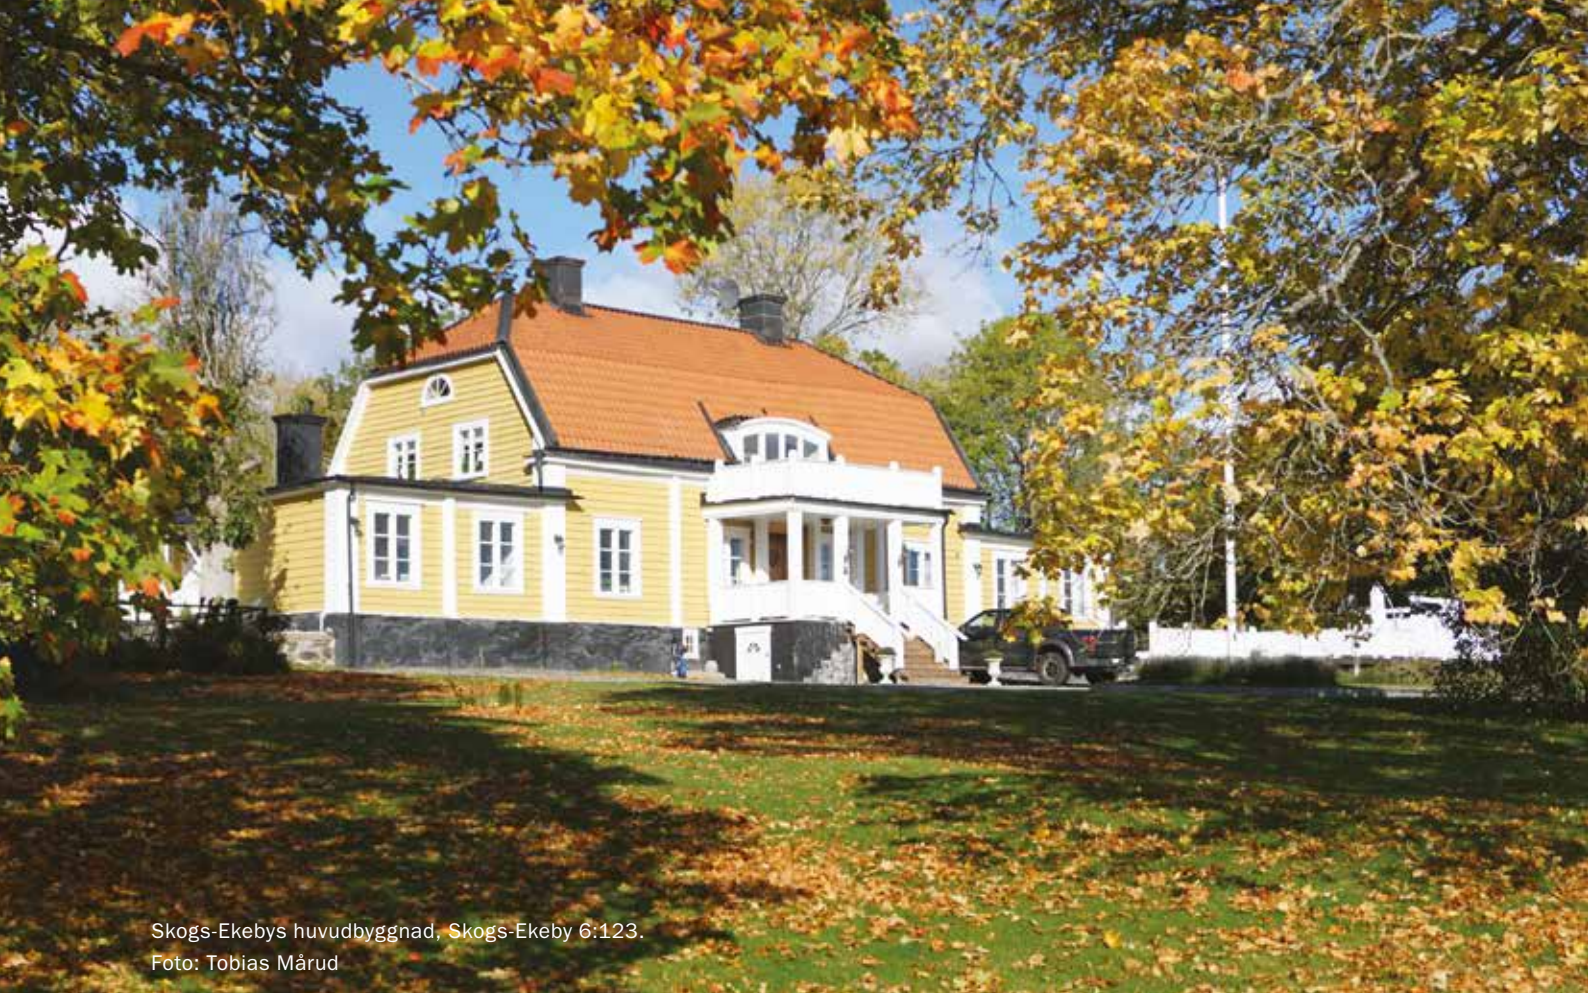
Skogs-Ekebys huvudbyggnad, Skogs-Ekeby 6:123.  
Foto: Tobias Mårud

trädgårdsstad. Huvudbyggnaden har genomgått flera förändringar. Karaktäristiskt är bland annat det valmade mansardtaket, skorstenarnas placeringar och de låga flygeltillbyggnaderna. I trädgården finns bland annat hamlade träd.

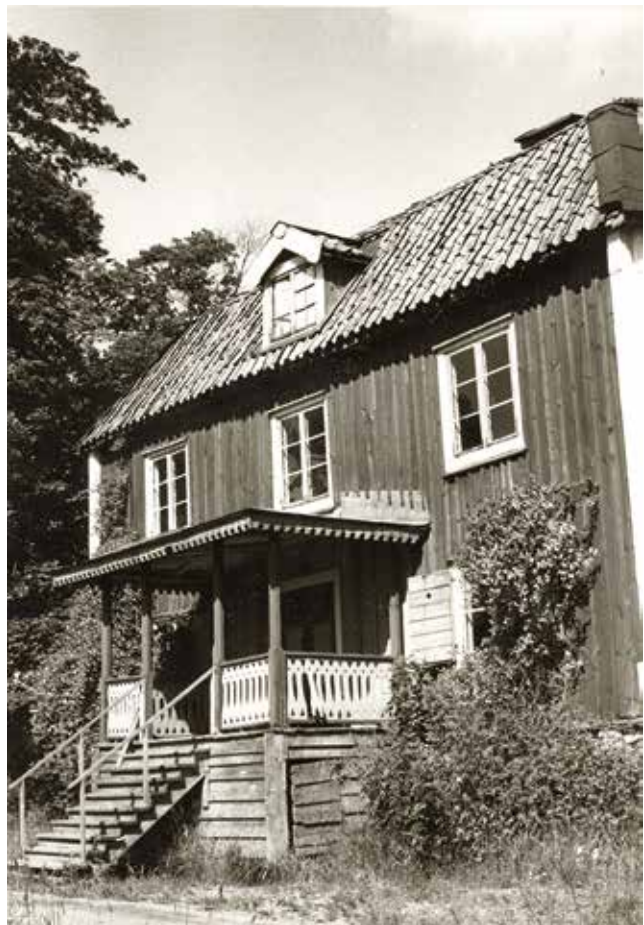
Huvudbyggnaden på Krigslida gård, fotograferad 1965.  
Foto: Börje Larsson, Haningearkivet.

Krigslidas tidigare huvudbyggnad, byggd 1784 (med anor från 1600-talet) av dåvarande komministern i Västerhaninge Peter Lodin, förstördes i en brand på 1990-talet. Av gårdens bebyggelse finns idag två ekonomibyggnader kvar.

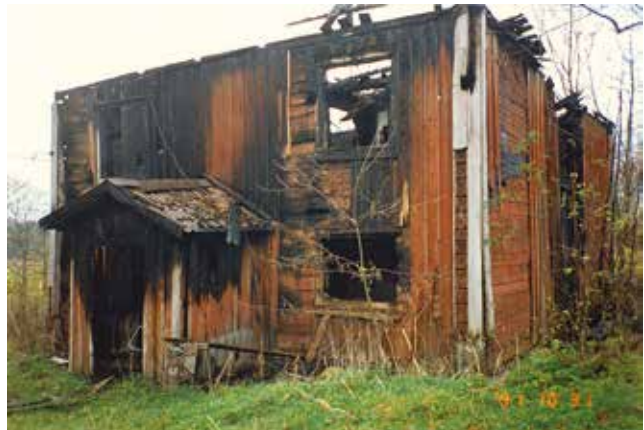
Huvudbyggnaden brann ner 1991.  
Foto: Mona Kindahl, Haningearkivet.

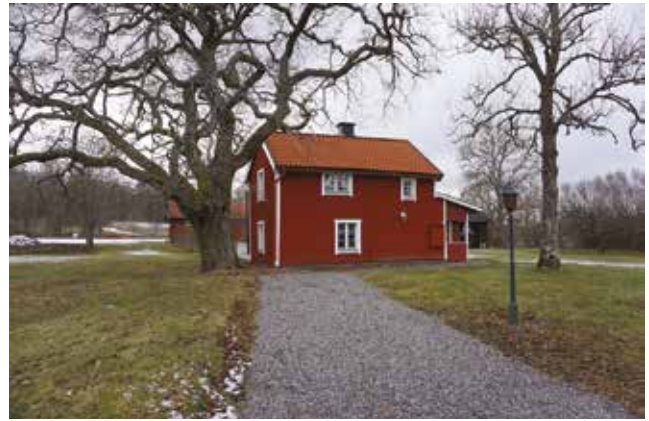
Äldre bostadshus med moderniserat skal (Vålsta 2:16).  
Foto: Tobias Mårud.

På Norrgården (Vålsta 2:16) finns numera endast två äldre byggnader bevarade i en annars intressant kulturmiljö rik på såväl fornlämningar som yngre byggnadslämningar och hävdade, ännu betade marker. Den ena byggnaden är ett mindre, till stora delar hårt underhållet, bostadshus i två våningar. Det är troligen en sidokammarstuga med gavelingång, enligt ägaren ditflyttad från Södermanland under 1800-talet. Stugan tros kunna vara från 1600-talet men någon egentlig datering finns inte. Bland annat finns ett originalgolv på övervåningen med mycket breda golvtiljor. Den andra byggnaden är en källarbod, troligen uppförd under andra hälften av 1800-talet eller kring sekelskiftet 1900.

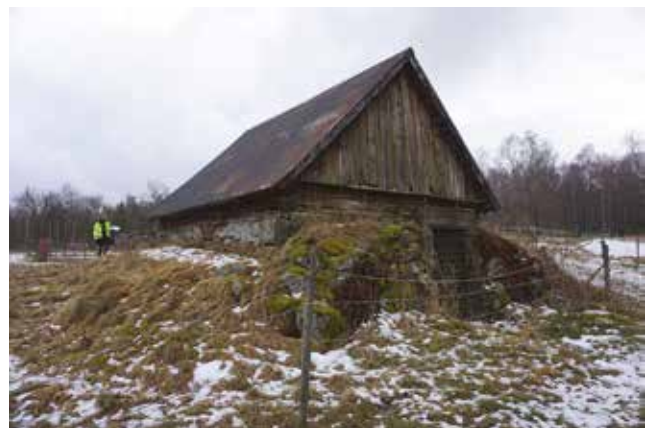
Källarbod på Vålsta 2:16. Foto: Tobias Mårud.

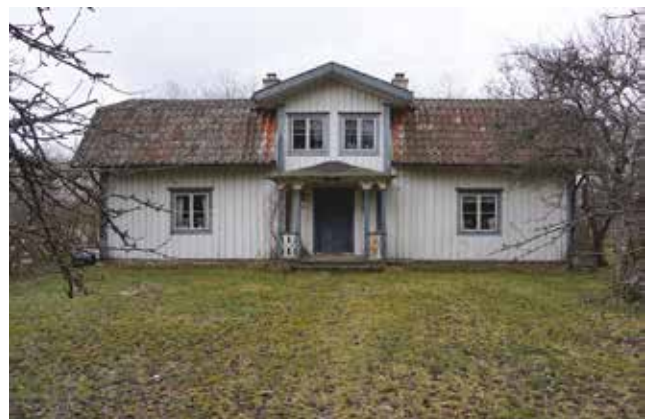
Bebyggelsen på Södergården är till största delen ersatt med moderna hus. Undantaget är en välbevarad parstuga från andra hälften av 1800-talet (Vålsta 4:3) samt tre ekonomibyggnader. Boningshuset, som täcks av ett mansardtak klätt med enkupigt tegel, står på en naturstensgrund och har väggar med vitmålad locklistpanel och fönster med beslag av 1800-talstyp. Byggnaden ligger i en äldre

Det bevarade äldre bostadshuset på Södergården, parstuga på Vålsta 4:3. Foto: Tobias Mårud.

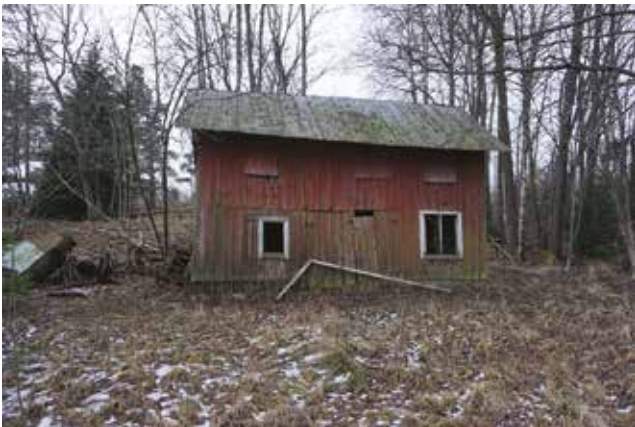
På södra sidan vägen men på samma fastighet ligger två mindre bostadshus och en bit ifrån en enkel kombinerad tvättstuga och torklada vilken uppvisar spår av enklare maskinell drift. I anslutning till bebyggelsen på Tungelsta 2:10 finns en välbevarad timrad bod på södra sidan av Söderbyvägen, fastigheten Tungelsta 1:5 är dock uppkommen ur Västergården.

*Tvättstuga med tork på övervåningen (Tungelsta 2:10).  
Foto: Tobias Mårud*

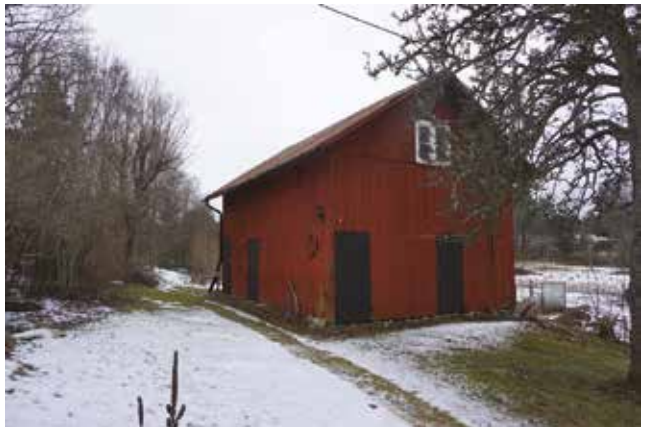
*En multifunktionell ekonomibygnad vid Östergården  
(Tungelsta 2:140). Foto: Tobias Mårud*

På Tungelsta 2:140 finns en välbevarad ekonomibyggnad i stolpverkskonstruktion vilken troligen även fungerat som bostad. På norra sidan av Söderbyvägen finns två ekonomibyggnader i form av tvärställda längor (Tungelsta 2:10).

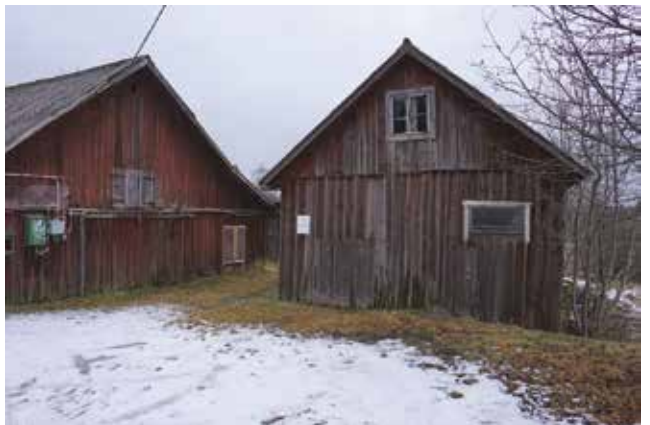
*Two tvärställda lador med iögonfallande placering intill  
Söderbyvägen (Tungelsta 2:10). Foto: Tobias Mårud*

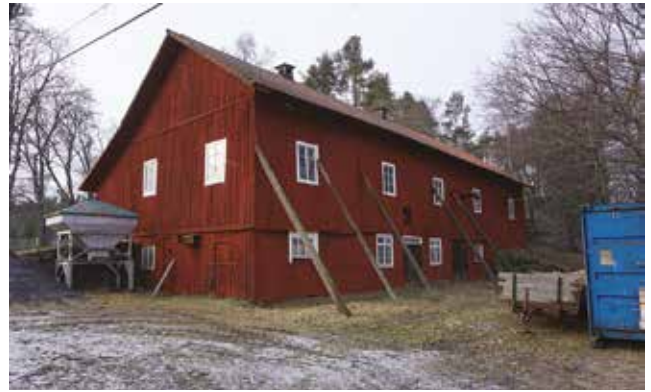
*Ladugård och loge, Tungelsta 9:1. Foto: Tobias Mårud*

Lägenheten Vadet styckades av från Tungelsta och Ålsta 1909. På den häradsekonomska kartan från tidigt 1900-tal finns endast två boningshus i Vadet, men under 1900-talet har flera byggnader tillkommit. Idag finns några välbevarade ekonomibygnader kvar, uppförda en bit in på 1900-talet. En av dessa är en ladugård och loge med rödfärgad träpanel och tegelklätt sadeltak. En mindre byggnad har fungerat som svinstia och höns hus. Ytterligare två ekonomibygnader har en äldre karaktär bevarad.

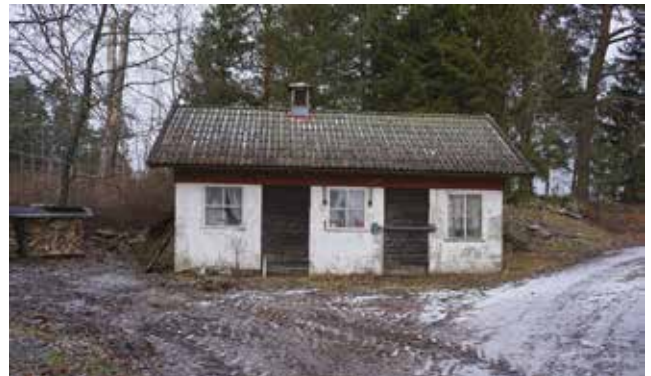
*Svinstia och höns hus, Tungelsta 9:1. Foto: Tobias Mårud*

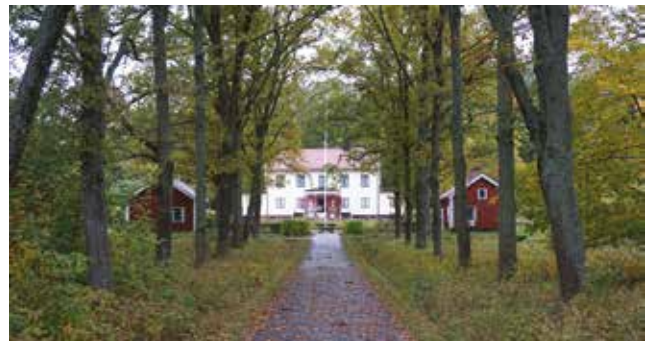
*Huvudbyggnaden och flyglarna på Hammar (Hammar 1:12). Foto: Tobias Mårud*

Från Allévågen leder en allé upp mot huvudbyggnaden (Hammar 1:12). Byggnaden är i två våningar med valmat sadeltak. Två lägre tillbyggnader finns på gavlarna. Som flyglar finns två rödfärgade enkelstugor. Längs vägen mot Krigslida i öster planterades en allé under 1800-talet.

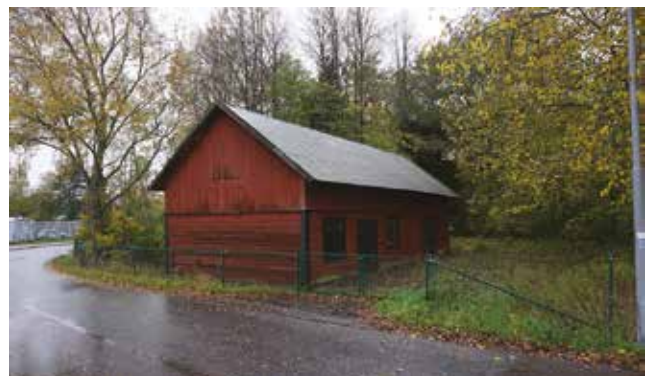
*Ekonomibygnad intill Allévågen (Hammar 1:12). Foto: Tobias Mårud*

Utöver den bevarade huvudbyggnaden med flyglar finns också en liten byggnad med grönmålad liggande panel och profilsågade snickerier, en magasinsbyggnad och en timrad rödfärgad ekonomibygnad intill Allévågen kvar av gårdens bebyggelse (Hammar 1:12). På tomten finns också en minnessten som Frans Upmark lät resa över

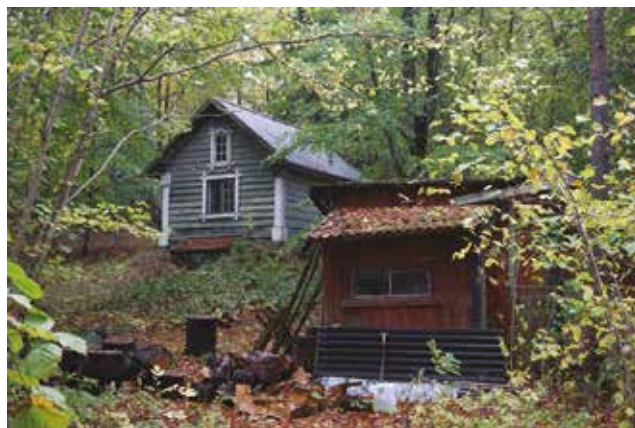
*Byggnad med grönmålad panel och profilsågade snickerier (Hammar 1:12). Foto: Tobias Mårud*

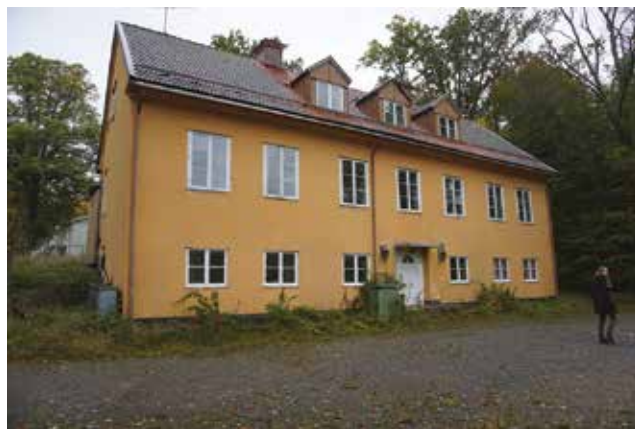
1832 uppfördes ett bostadshus, Hammarbo (Hammar 1:11), strax väster om Hammars huvudbyggnad. Det styckades av från Hammar 1914 och har sedan 1920-talet fungerat som bl a pensionat, vårdhem och behandlingshem. Byggnaden har genomgått flera förändringar men har ett miljöskapande värde. I trädgården, som har sträckt sig från byggnaden och ner till Allévägen, finns bland annat fruktträd.

*Hammarbo (Hammar 1:11). Foto: Tobias Mårud*

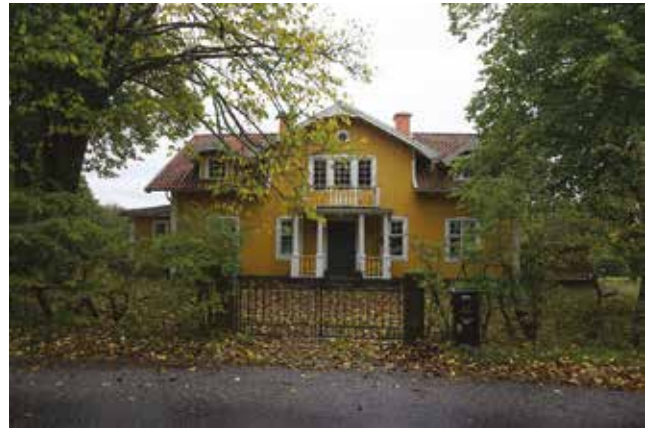
Huvudbyggnaden på Ålsta 3:54 ska ha bevarade delar från en byggnad från 1600-talet, men uppfördes troligen till största del under 1800-talets andra hälft. På 1920-talet köptes fastigheten av Gustaf "Ros-Anders" Andersson som drev en av Tungelstas första handelsträdgårdar. Han lät genomföra en ombyggnad och gav huvudbyggnaden mycket av den karaktär som finns kvar idag. Den senaste större förändringen är de takkupor som tillkommit under 2000-talet. Karaktäristiskt är det tegelklädda sadeltaket, skorstenarnas placeringar, locklistpanel, befintliga äldre fönster och förstukvisten med pelare som bär upp ovanvåningens balkong. I trädgården finns bl a gamla lindar och lönnar samt fruktträd.

*Ålsta 3:54, fotograferat från Kvarnvägen.*

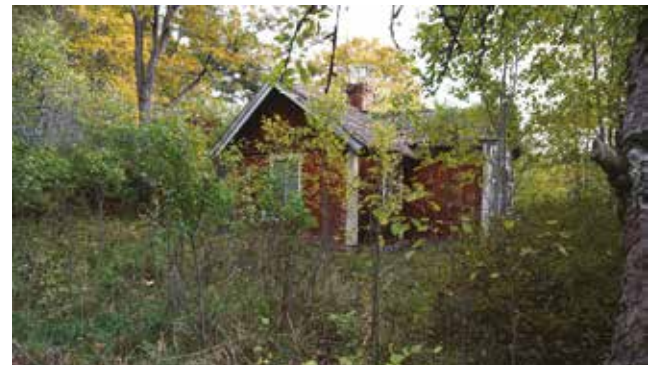
Vid Stenvreten finns ett mindre boningshus, en ekonomibyggnad, en källarbod och delar av växthus med tillhörande pannhus. Boningshuset, källarboden och ekonomilängan syns på den häradsökonomiska kartan från tidigt 1900-tal. Stenvreten är ett exempel på ett för Haninge typiskt blandbruk där alla inkomstkällor tillvaratagits, i det här fallet växthusodling.

*Boningshus på Stenvreten. Foto: Karin Myhrberg*

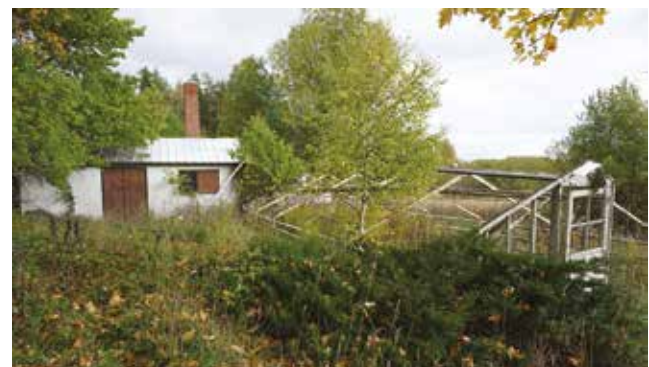
*Växthusrester vid Stenvreten, Tungelsta 1:20.*

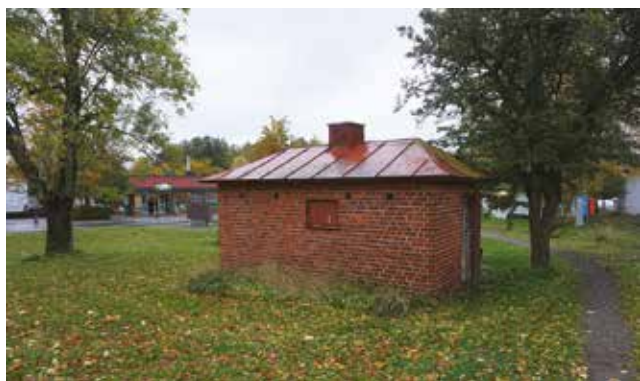
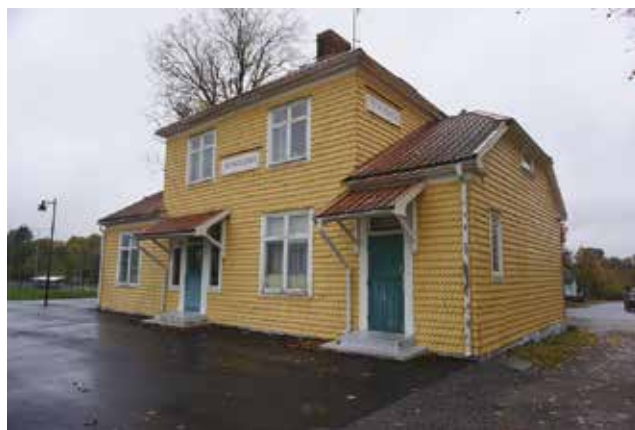
Stationshuset ritades, liksom samtliga stationshus längs med Nynäsbanan, av Ferdinand Boberg. Byggnaden karaktäriseras av de spånklädda fasaderna och de två lägre byggnadskropparna vid sidan om mittpartiet. Stationshusets indragna entréer har byggts in. Flera senare upptagna dörrar finns och fönstren är utbytta. En balkong har tillkommit. Idag bedrivs en butik i byggnaden. Intill stationshuset finns en äldre transformatorbyggnad i rött tegel och med plåttäckt valmat sadeltak.

Tungelsta stationshus. Foto: Tobias Mårud

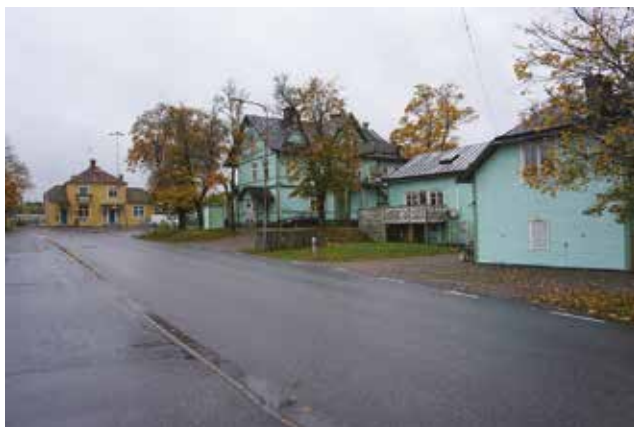
Vy mot stationen från Södertäljevägen. Mitt i bild syns den f.d. affären, Ålsta 8:1, som är kraftigt ombyggt. Foto: Tobias Mårud

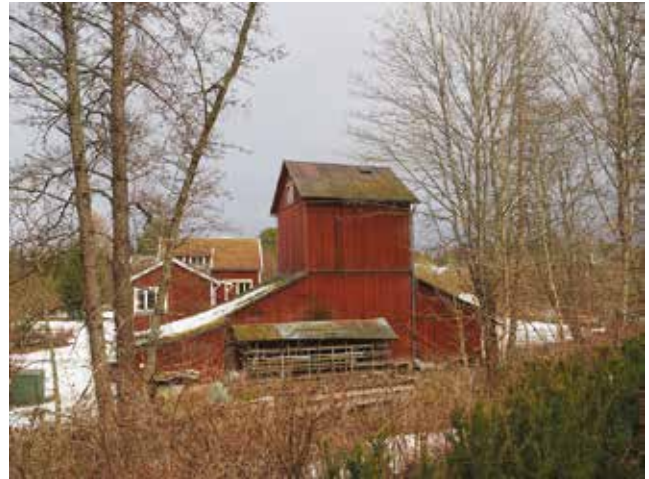
*Vattentornet som försåg växthuset med vatten, Ålsta 1:22. Foto taget från kyrkogården i väster. Foto: Karin Myhrberg*

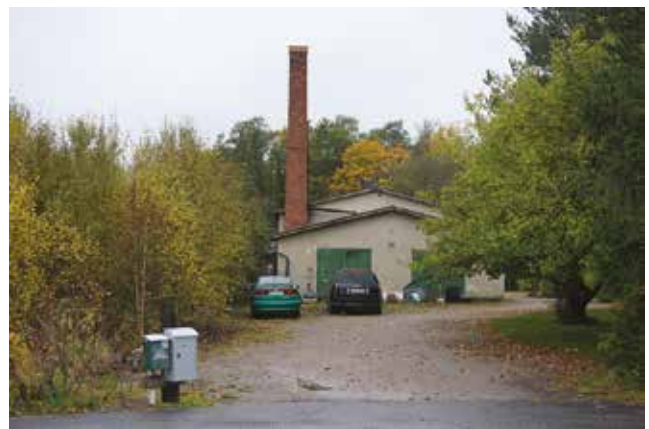
*På Ålsta 1:22 finns spår av den handelsträdgård som tidigare bedrevs här. Foto: Tobias Mårud.*

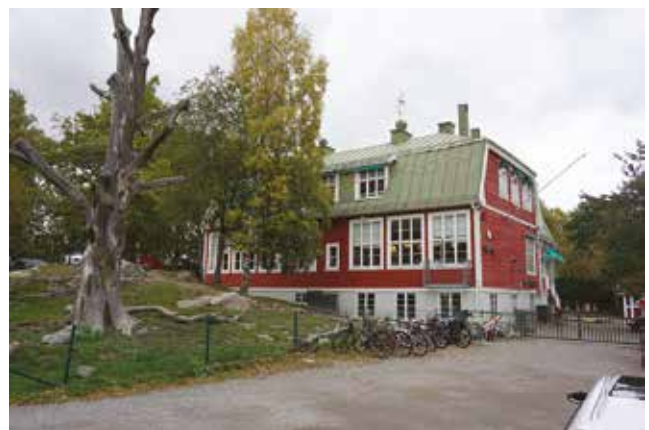
Byggnaden är i en och en halv våning med källare. Taket är brutet och valmat och täckt med plåt. Fasaden är klädd med liggande röd panel. Knutar, våningsband och fönstersnickerier är vita. Byggnaden karaktäriseras av de stora fönstren, som är ursprungliga och skulle förse klassrummen med rikligt dagsljus. Byggnadens utformning är typisk för både sin funktion och tid och används fortfarande som skola.

*Bild. Tungelsta gamla skola, Skogs-Ekeby 6:78. Foto: Tobias Mårud*

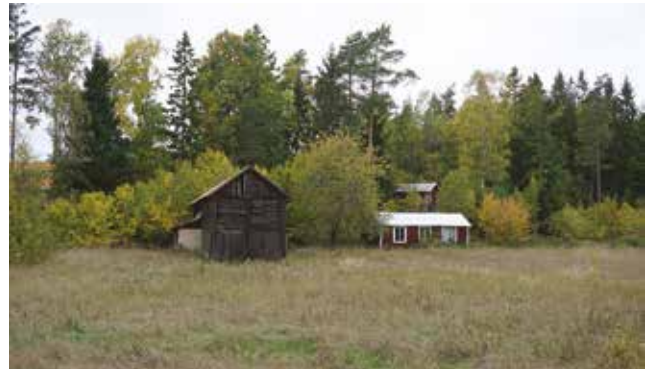
En bevarad torklada finns vid Fridhem (Hammars småbruk 33:1). Byggnaden har de karaktäristiska vädringsluckorna i fasaden. Boningshuset uppfördes enligt uppgift 1922.

*Torklada och två mindre byggnader på Hammars småbruk 33:1. Foto: Tobias Mårud*

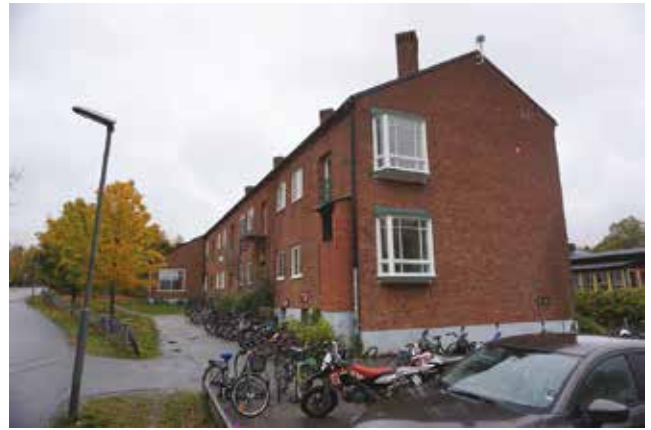
Tungelsta skola uppfördes 1951. Sedan dess har byggnaden byggts om och till i omgångar och flera nya byggnader har tillkommit. Den äldsta delen har dock mycket av sin karaktär bevarad och detaljer som franska balkonger med fint utformade smidesräcken och burspråk. Karaktäristiskt är också de röda tegelfasaderna, skorstenarna och sadeltaket.

*Tungelsta skola. Foto: Tobias Mårud*

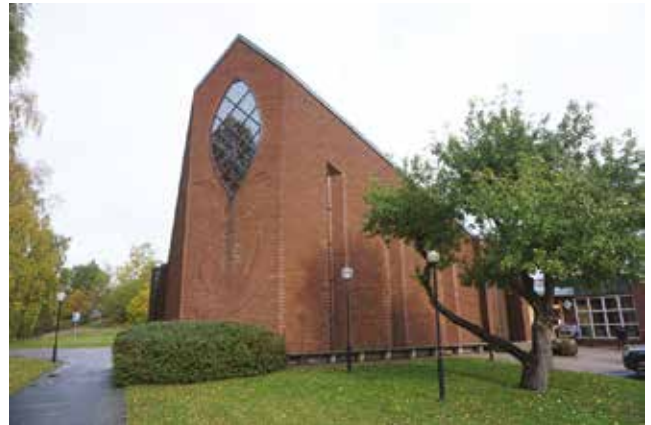
Kyrkan har en kvadratisk planform med avfasade hörn i söder och norr, vilket ger byggnaden dess karaktäristiska form. Rosen, ett motiv kopplat till Tungelstas handels-trädgårdar, återkommer i kyrkan, till exempel i det södra fönstret och i den södra fasadens murverk. En öppen klockstapel i trä står söder om kyrkan.

*Tungelsta kyrka. Foto: Tobias Mårud*
